**SI 1856**  
Только для специалистов!  
1/2

# SERVICE INFORMATION

## ВОДЯНЫЕ НАСОСЫ ДЛЯ AUDI/SEAT/ŠKODA/VW

**ОПАСНОСТЬ ПОВРЕЖДЕНИЯ: ОБЯЗАТЕЛЬНО УЧИТЫВАТЬ ПРИ МОНТАЖЕ!**

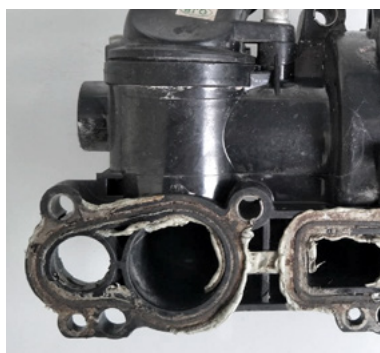
Рис. 5. Возникновение утечки из-за применения дополнительного герметика (картина повреждения)

- Все уплотнительные прокладки данного водяного насоса рассчитаны на использование исключительно с охлаждающей жидкостью. Никогда не смазывайте их, например, моторным маслом.
- Зона вокруг места монтажа и охлаждающая жидкость не должны быть загрязнены маслом.
- Попадание масла на уплотнительные прокладки вызывает их набухание в канавках и может привести к повреждениям корпуса насоса.
- Не применяйте дополнительные герметики. Насос может стать негерметичным (Рис. 5).
