SI 1001

SERVICE INFORMATION

ВСТАВКИ ВИХРЕВОЙ КАМЕРЫ

ПРАВИЛЬНОЕ ОБРАЩЕНИЕ С ГОЛОВКАМИ БЛОКОВ ЦИЛИНДРОВ СТАРЫХ МОДЕЛЕЙ

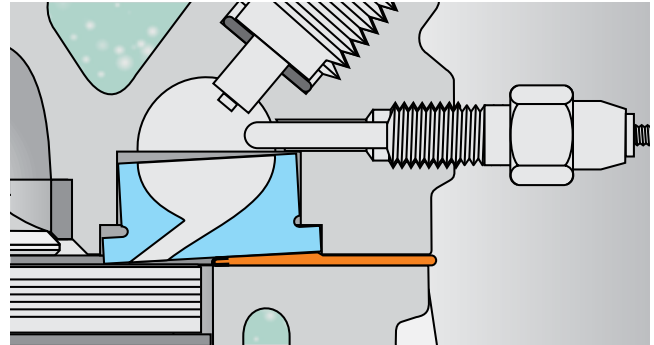
Рис.3

1. Вихревая камера осела или была установлена без требуемого выступа. Вставка вихревой камеры шатается в месте посадки и сталкивается с поршнем. Давление сгорания и перегрев камеры (плохой отвод тепла) усиливают шатание (рис. 3).
