**SI 1081**Sadece uzman personel için!  
1/1

# SERVICE INFORMATION

## YAKIT BESLEME MODÜLÜ

### HUZMELİ EMME POMPASI KALDIRILDI

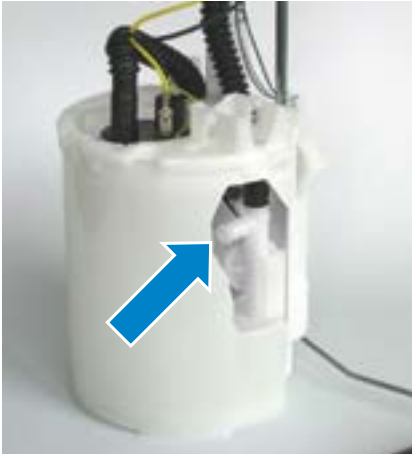
Şek. 1:  
Kör bağlantılı yakıt besleme modülüne bakış  
(kroki)

Yakıt besleme modülünde ilgili hortum bağlantı yeri, bir kör bağlantı ile donatılmıştır (bkz. Şek. 1) ve bu bağlantı, yakıt besleme modülüne üstten bakıldığında görülebilir. Eski yakıt besleme modülü söküldüğünde, huzmeli emme pompalı hortum da yakıt deposundan çıkartılmalıdır.

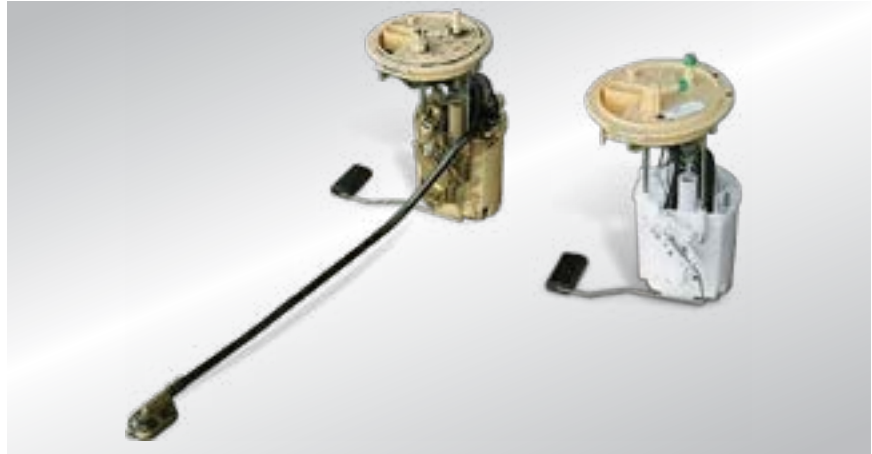
Şek. 2:  
solda: ilk başta takılı olan, harici huzmeli emme pompalı yakıt besleme modülü  
sağda: Yakıt besleme modülü 7.02550.32.0

İlk başta takılı olan yakıt besleme modülü, harici bir huzmeli emme pompalı ek bir hortuma sahiptir (bkz. Şek. 2, solda). Teknik alanda yapılan geliştirmeler sonucu 7.02550.32.0 numaralı Pierburg yakıt besleme modülünde bu harici huzmeli emme pompasına artık gerek yoktur.
