**SI 0101**Sadece uzman personel için!  
1/2

## YETERSİZ YAĞLAMA NEDENİYLE VAKUM POMPALARINDA OLUŞAN HASARLAR

| Araç | Ürün |
|---|---|
| Vakum pompalı tüm araçlar | Döner tahrikli vakum pompaları |

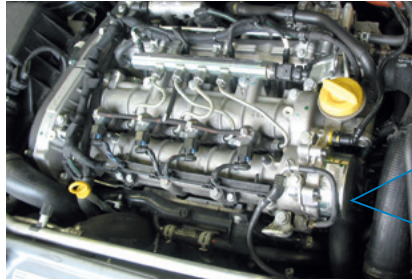
Örnek: Opel Vectra'da yağlama yağı beslemesi flanştaki delikler aracılığıyla gerçekleştirilir.

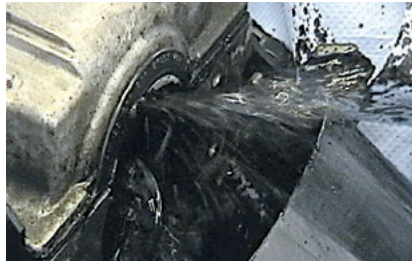
Dikkat: Sorunsuz bir yağlama yağı beslemesinde saat başına 30 – 60 litre akış sağlanabilir.

Bu nedenle yeni bir vakum pompası takılmadan önce yağlama yağı beslemesinin sorunsuz gerçekleştirildiği mutlaka kontrol edilmelidir:

- Vakum pompasının sökülmesi
  - Montaj parçaları yağ çıkışına karşı korunmaya alınmalıdır
  - Yağlama yağı deliğinin veya kanalının önüne bir hazne (ölçü kabı veya benzeri) yerleştirilmelidir
  - Motor kısa süreyle rölantide çalıştırılmalı veya yağ çıkışını kontrol etmek için marş motoru devriyle çalıştırılmalıdır
  - Yağ, ilgili yağlama yağı kanalından veya yağ borusundan sürekli şekilde veya eşit darbelemeler yapılarak dışarı verilmelidir (yapı şekiller: yukarı bakın)
- Bu sağlanıyorsa: Neden (olası bir tıkanma) giderilmelidir

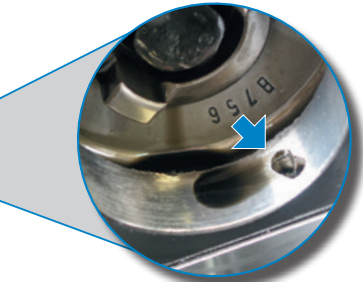
Temizliğe mutlaka dikkat edilmelidir!  
Yağ karbonu ve conta artıkları, yağlama yağı deliklerinin kapanmasına neden olabilir.
