Ζημιές βαλβίδων και οι αιτίες τους

Σφάλματα τοποθέτησης και ρύθμισης

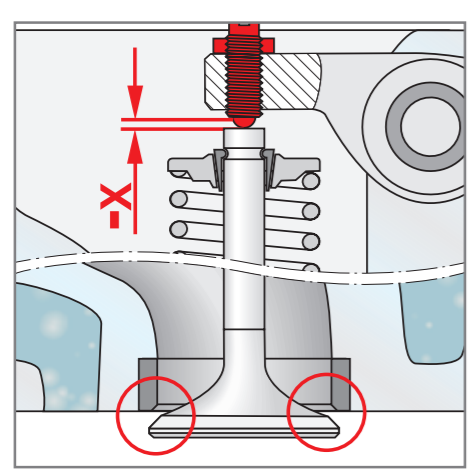
Λάθος ρύθμιση ανοχής βαλβίδων

Αιτία:
Η ανοχή βαλβίδων ρυθμίστηκε πολύ στενή ή ξεπεράστηκαν τα διαστήματα συντήρησης.

Συνέπεια:
Η βαλβίδα δεν κλείνει πλέον σωστά. Τα αέρια καύσης που παρακάμπτουν την έδρα της βαλβίδας θερμαίνουν το πιατέλο βαλβίδας. Προκύπτει υπερθέρμανση και καύση του πιατέλου βαλβίδας στην περιοχική έδρα.

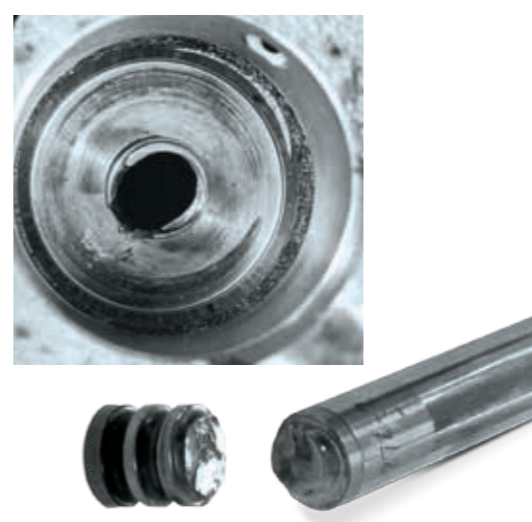
Ελατήριο βαλβίδας σφάλμα συναρμολόγησης

Αιτία:
Το ελατήριο δεν τοποθετήθηκε σωστά. Το μάγκωμα προξένησε πλευρική ροπή κάμψης (Μ) στο στέλεχος βαλβίδας.

Συνέπεια:
Η προκαλούμενη καταπόνηση εναλλαγής κάμψης προξένησε την καταστροφή του οδηγού βαλβίδας και τελικά το σπάσιμο του άκρου στελέχους βαλβίδας.

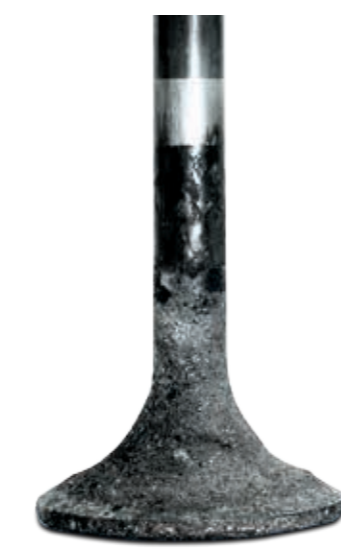
Υπερβολικά μεγάλη ανοχή οδηγών βαλβίδων

Αιτία:
Η ανοχή οδηγών βαλβίδων είναι υπερβολικά μεγάλη, επειδή οι οδηγοί βαλβίδων έχουν φθαρεί έντονα ή έγινε πολύ τρίψιμο κατά την επισκευή.

Συνέπεια:
Μέσω κυμάτων καυτών αερίων μπορεί να προκύψουν σημαντικές ενανθρακώσεις στην περιοχική οδήγησης στελέχους. Η βαλβίδα καθίσταται δυσκίνητη, δεν κλείνει πλέον και προκύπτει υπερθέρμανση (καύσεις, κανάλια έγχυσης) στην επιφάνεια έδρας.

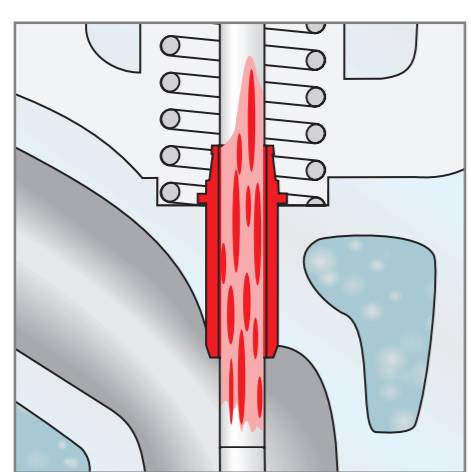
Πολύ μικρή ανοχή οδηγών βαλβίδων

Αιτία:
Κατά την αντικατάσταση των οδηγών βαλβίδων, η διάμετρος οδήγησης διαστασιολογήθηκε πολύ στενή.

Συνέπεια:
Ελλιπής λίπανση, δυσκίνησια και φάγωμα του στελέχους βαλβίδας στον οδηγό. Ως επακόλουθη ζημιά μπορεί να προκύψει μεταξύ άλλων υπερθέρμανση στην περιοχική πιατέλου και έδρας.

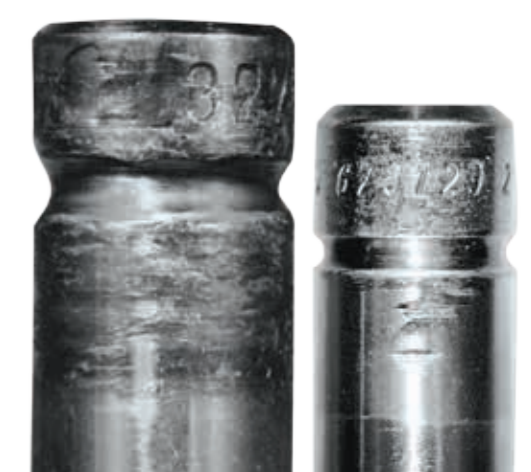
Χρήση φθαρμένων κυάθων βαλβίδων

Αιτία:
Κατά την αντικατάσταση των βαλβίδων χρησιμοποιήθηκαν παλιά, φθαρμένα κυάθια βαλβίδων.

Συνέπεια:
Κατά την επαναχρησιμοποίηση φθαρμένων κυάθων μπορεί να λασκάρει η στερέωση σύσφιγξης κατά τη χρήση. Προκύπτει διάβρωση τριβής στο στέλεχος και αποδυνάμωση της βαλβίδας σε αυτήν την περιοχική. Έτσι μπορεί να προκύψουν μόνιμες θραύσεις τάλαντωσης.

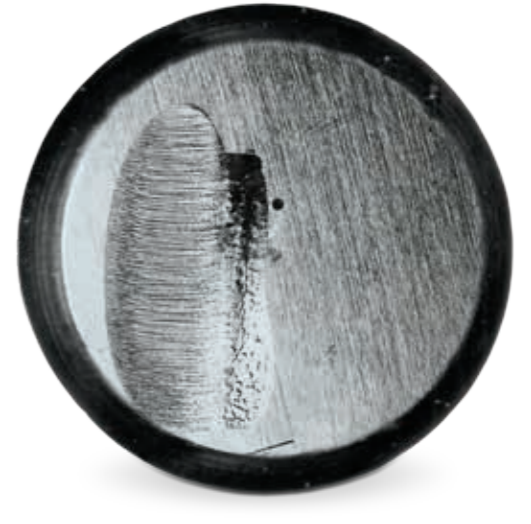
Τοποθέτηση χαλασμένων ζυγώθρων/κοκκορακιών

Αιτία:
Η διοκτέυση δύναμη από το ζυγώθρο γίνεται ετερόκεντρα στην τελική επιφάνεια στελέχους της βαλβίδας.

Συνέπεια:
Προκύπτει μονόπλευρη φθορά στελέχους καθώς και άκρου στελέχους. Η καταπόνηση εγκάρσιας δύναμης του στελέχους βαλβίδας που προξενείται από την έκκεντρη διοκτέυση της δύναμης έχει ως αποτέλεσμα μόνιμες θραύσεις στην περιοχική της στερέωσης σύσφιγξης.

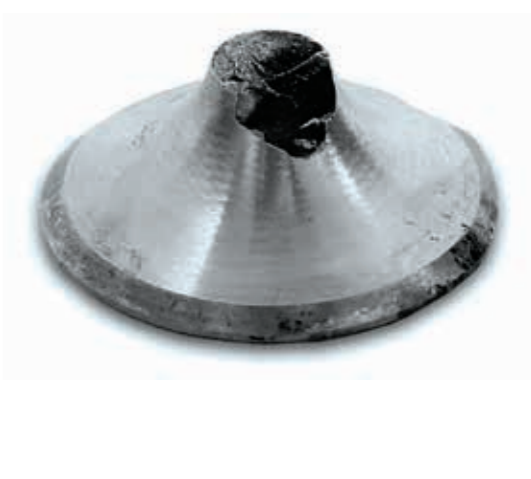
Τοποθέτηση λυγισμένων βαλβίδων

Αιτία:
Λόγω του λυγίσματος του στελέχους βαλβίδας προκύπτει μονόπλευρη στήριξη της έδρας της βαλβίδας στον δακτύλιο έδρασης βαλβίδας.

Συνέπεια:
Λόγω μονόπλευρης καταπόνησης προκύπτουν καταπονήσεις εναλλαγής κάμψης και μόνιμες θραύσεις στην ακτίνα κοιλιότητας στη μετάβαση προς το στέλεχος.

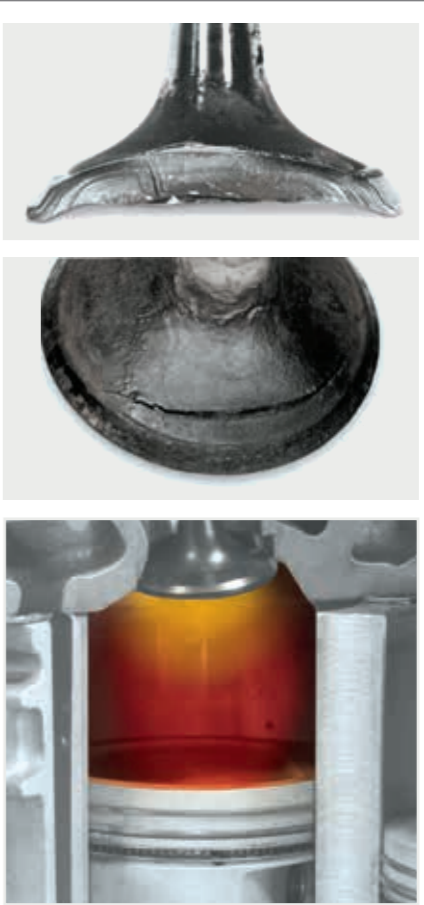
Υπερκαταπόνηση βαλβίδας λόγω προβλημάτων καύσης

Αιτία:
Λόγω προβλημάτων καύσης προκύπτουν ιδιαίτερα αυξημένες καταπονήσεις πίεσης και θερμοκρασίας στον θάλαμο καύσης.

Συνέπεια:
Το πιατέλο βαλβίδας δεν αντέχει τις υψηλές θερμικές-μηχανικές καταπονήσεις και λυγίζει προς τα μέσα. Προκύπτει ο λεγόμενος σχηματισμός τουλίπας και θραύσεις στην περιοχική του πιατέλου.
