Вакуумный насос для дизельных двигателей марки Mercedes-Benz

Повреждения по причине износа эксцентрика

Транспортное средство: Mercedes-Benz	Продукт: вакуумный насос
Серия моделей	PIERBURG №:
Различные модели с дизельным двигателем, начиная с 1968 года выпуска	7.20208.../7.20547.../7.20607...

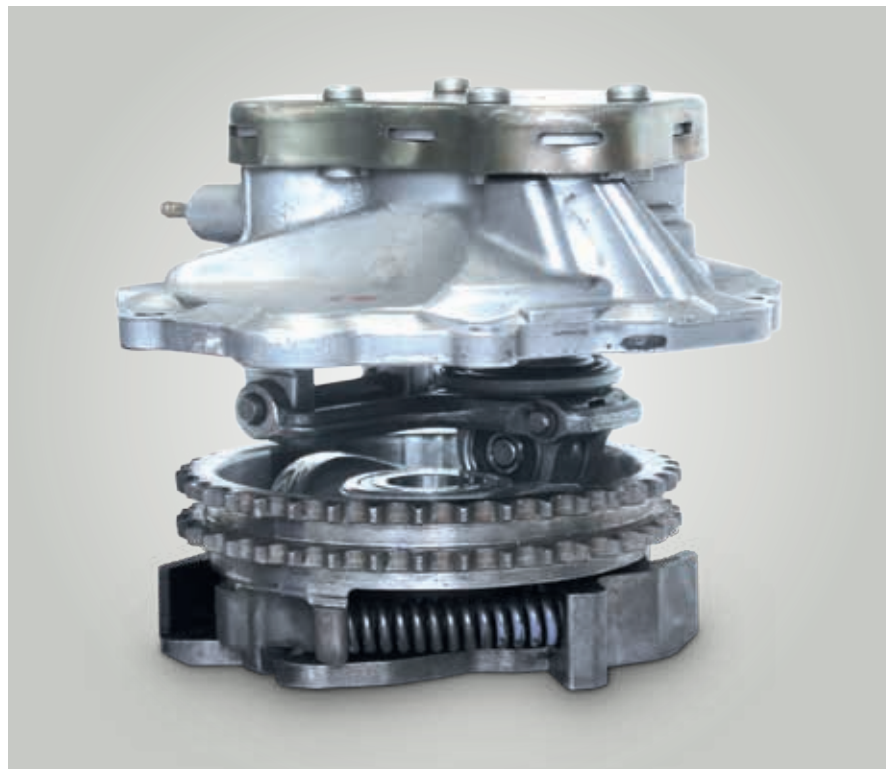
Вакуумные насосы серии 7.20607 ... (сверху) на муфте опережения впрыскивания
