### Частые причины дефектов:

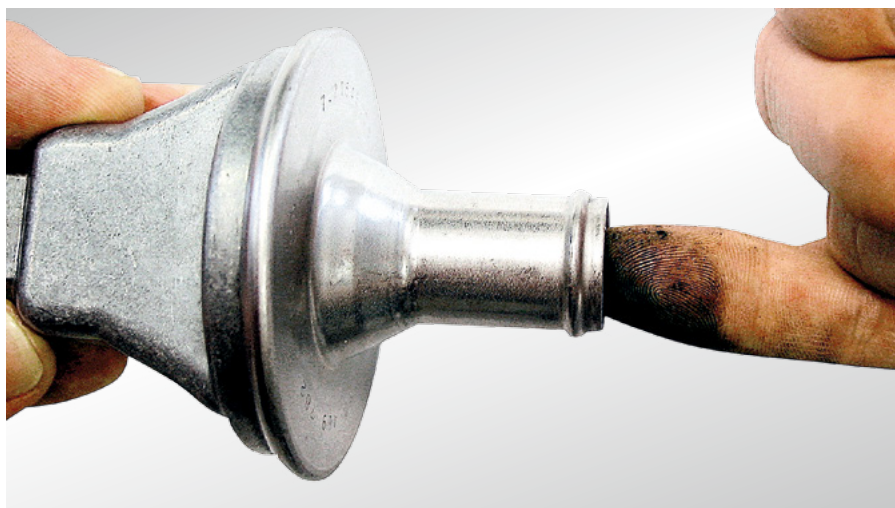
Рис. 32 Простая проверка обратного клапана

Обратные клапаны легко проверяются на негерметичность:

- Отсоедините от обратного клапана соединительный шланг, ведущий к насосу вторичного воздуха.
- Если на этой стороне клапана имеются отложения (проверка на ощупь, см. рис.), то обратный клапан неплотен и подлежит замене.

В этом случае насос вторичного воздуха уже может быть поврежден. Проверить и при необходимости заменить насос вторичного воздуха.
