Частый неучет простых причин OBD-неполадки из-за недостатка разрежения

Система	Продукт
Вакуумная система	Вакуумный насос, клапан системы EGR, клапан вторичного воздуха, электропневматический клапан

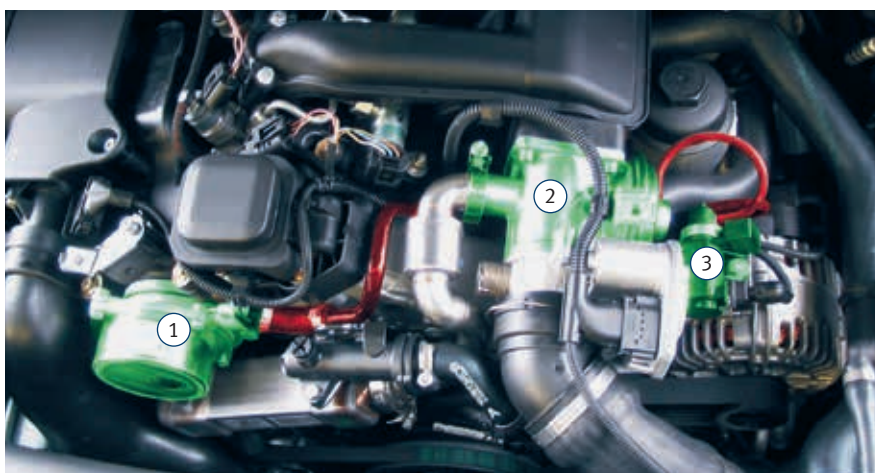
Пример BMW 118d (E87): детали вакуумной системы (зеленого цвета), вакуумные шланги (красного цвета)

- 1 Вакуумный насос
- 2 Клапан системы EGR
- 3 Электропневматический преобразователь

В случае повреждения необходимо проверить герметичность всех компонентов вакуумной системы и заменить поврежденную деталь.
