# استهلاك الزيت وفقدانه

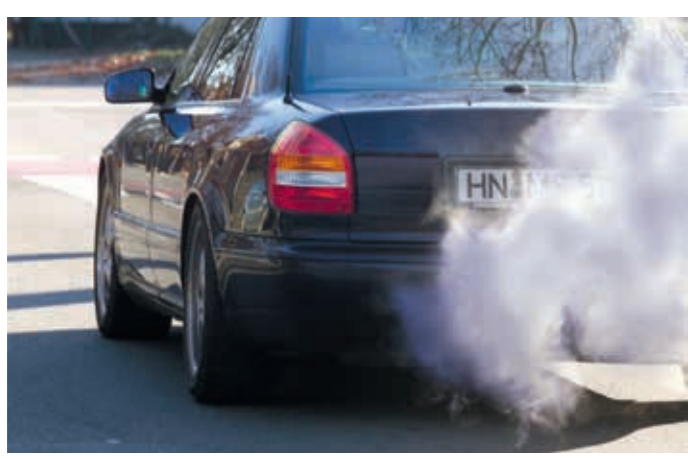
### شروط استخدام غير مناسبة وأخطاء الاستخدام

إلى جانب الأسباب التقنية، يصل الأمر أيضاً إلى تزايد معدل استهلاك الزيت جراء ظروف الاستخدام غير المناسبة في السيارة.

جميع ظروف القيادة التي تؤدي إلى زيادة استهلاك الوقود لها تأثيرها السلبي أيضاً على استهلاك الزيت.

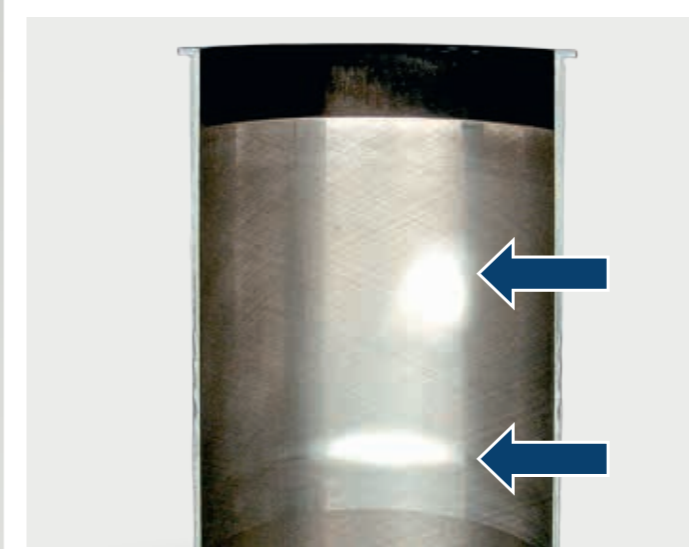
### تشوه تجاويف الأسطوانة

يمكن أن يصل زيت المحرك بذلك إلى داخل غرفة الاحتراق، حيث يتم حرقه.

يمكن ملاحظة تشوه تجاويف الأسطوانة على مواضع الصقل الفردية شديدة اللمعان بسطح الأسطوانة الداخلي. النتيجة: لا تستطيع حلقات الكباس سد تجويف الأسطوانة المتلوي أو المشوه بشكل يعتمد عليه ضد زيت المحرك أو غازات الاحتراق.

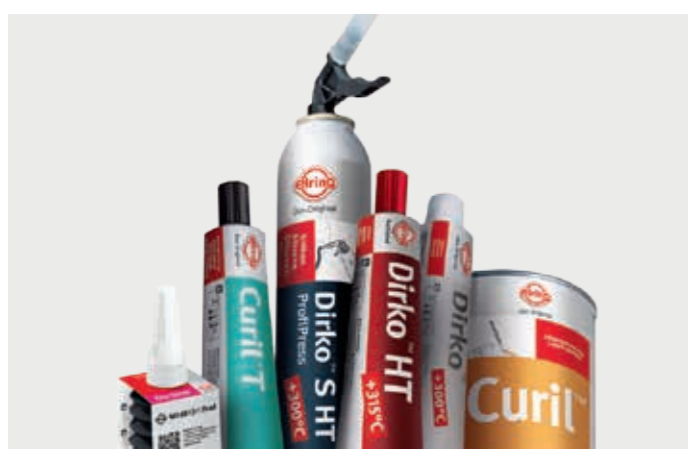
### الاستخدام غير السليم لمواد الإحكام

قد يؤدي الإفراط في طلاء مادة الإحكام السائلة أو وضعها بشكل غير ضروري، وخصوصاً عند توفر حشيات مواد صلبة، إلى حدوث تسريبات.

غير مسموح باستخدام مواد الإحكام السائلة إلا في الأماكن المحددة لها بشكل واضح.

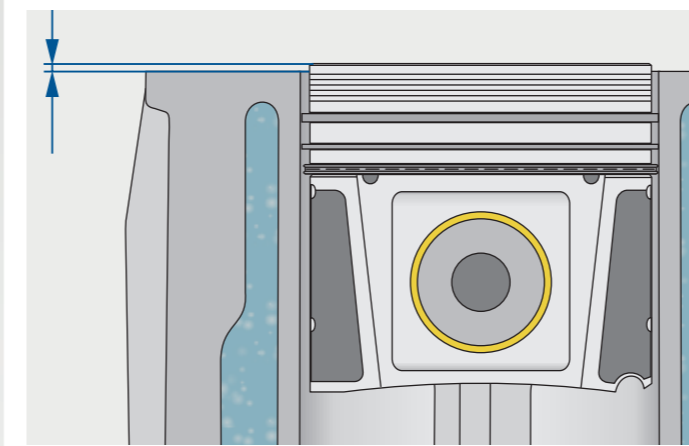
### بروز كبير للغاية للكباس

إذا كان بروز الكباس كبيراً للغاية في محركات البنزين، يضغط الكباس برأس الأسطوانة ويرجع فوهات الحقن. بالإضافة إلى ذلك يتم حرق الوقود ويهدم غشاء التزيق على سطح الأسطوانة.

وهذا يؤدي إلى ارتفاع معدل تآكل الاحتكاك المختلط على الكباس، وحلقات الكباس، وأسطح الأسطوانة الداخلية.

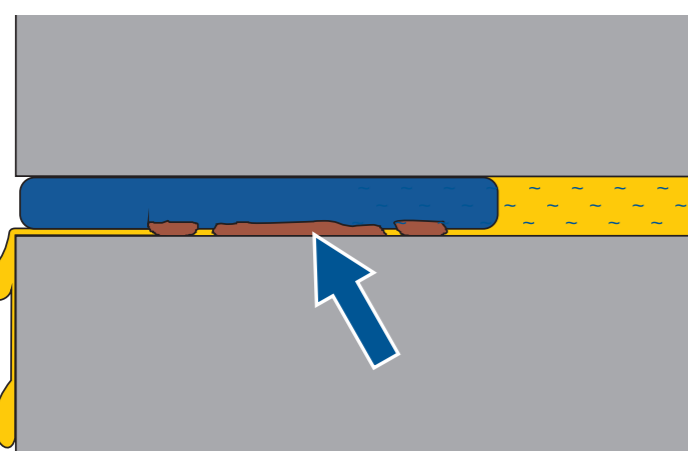
### أجسام غريبة بين أسطح الإحكام

تحول الأجسام الغريبة بين الحشية وأحد المكونات دون الأداء السليم للإحكام وقد تؤدي إلى تشوه هذا الشكّون.

قد يتسبب كل من الصدا، أو بقايا مادة الإحكام، أو بقايا الطلاء التي لم تتم إزالتها بالكامل، في حدوث نفس الأضرار.

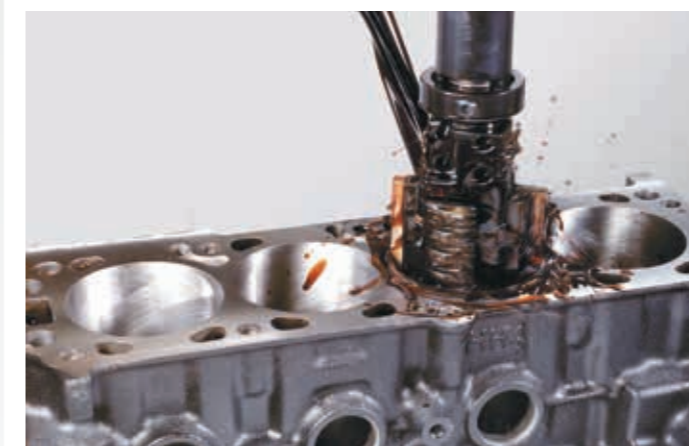
### أخطاء عند معالجة الأسطوانة

تؤدي المعالجة الخاطئة لتجاويف الأسطوانة إلى حدوث مشاكل مع السدادة على نظام إحكام "تجويف الأسطوانة-الكباس-حلقات الكباس".

عندما تكون طوبوغرافية سطح الأسطوانة غير سليمة، يحدث احتكاك مختلط وبالتالي يحدث تآكل كبير واستهلاك للزيت.

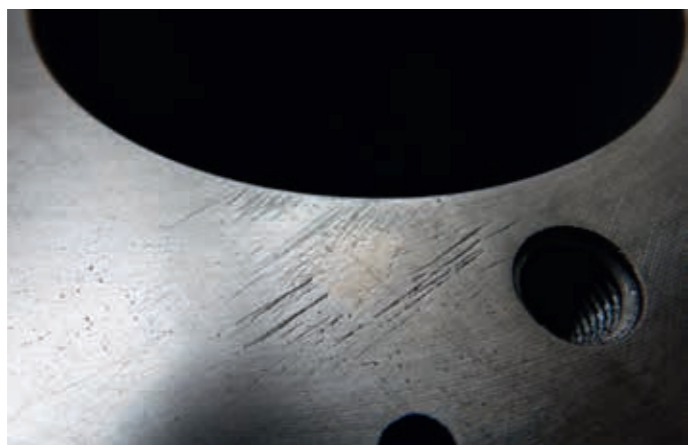
### أخطاء أسطح الإحكام

إذا كانت أسطح المكونات معيبة (خدوش، أو تآكل، أو صدأ، أو انزعاج) أو غير مستوية، فقد لا تؤدي الحشية وظيفتها المحددة.

وبالتالي تبقى بعد توصيل المكونات شقوق بين الحشية وسطح الإحكام، يتسرب من خلالها زيت المحرك أو سائل التبريد.

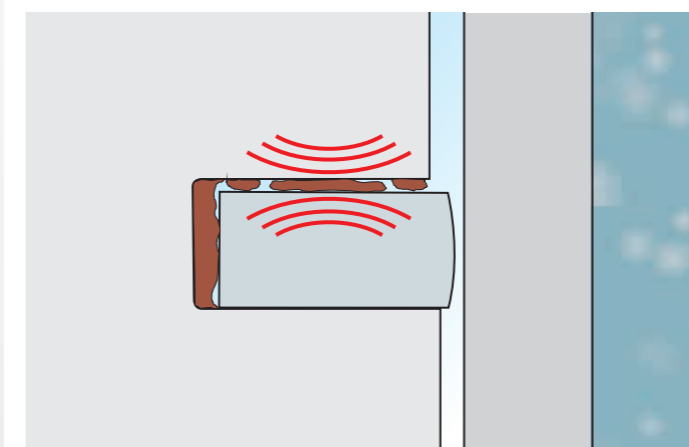
### حلقات كباس مسدودة

عندما لا تتمكن حلقات الكباس في المحركات رباعية الأشواط من التحرك بحرية في الأخاديد الحلقية، تظهر مشاكل مع السدادة ويزداد استهلاك الزيت.

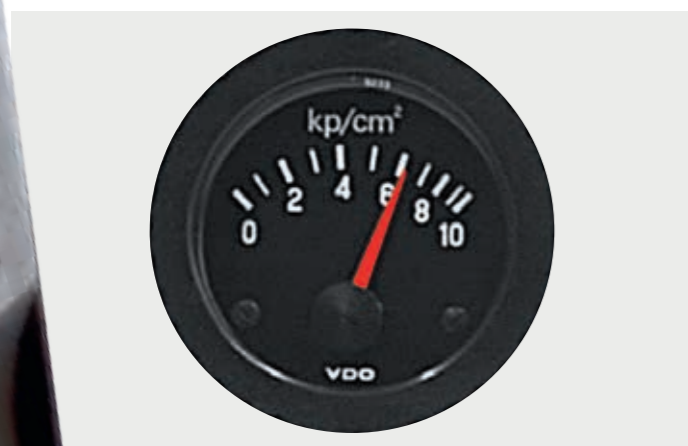
### زيادة كبيرة في ضغط الزيت

إذا كان ضغط الزيت مرتفعاً للغاية، فقد تصبح حشيات العلية، أو فلتر الزيت، أو مزود الزيت، أو خطوط التوصيل غير محكمة أو قد تتحطم.

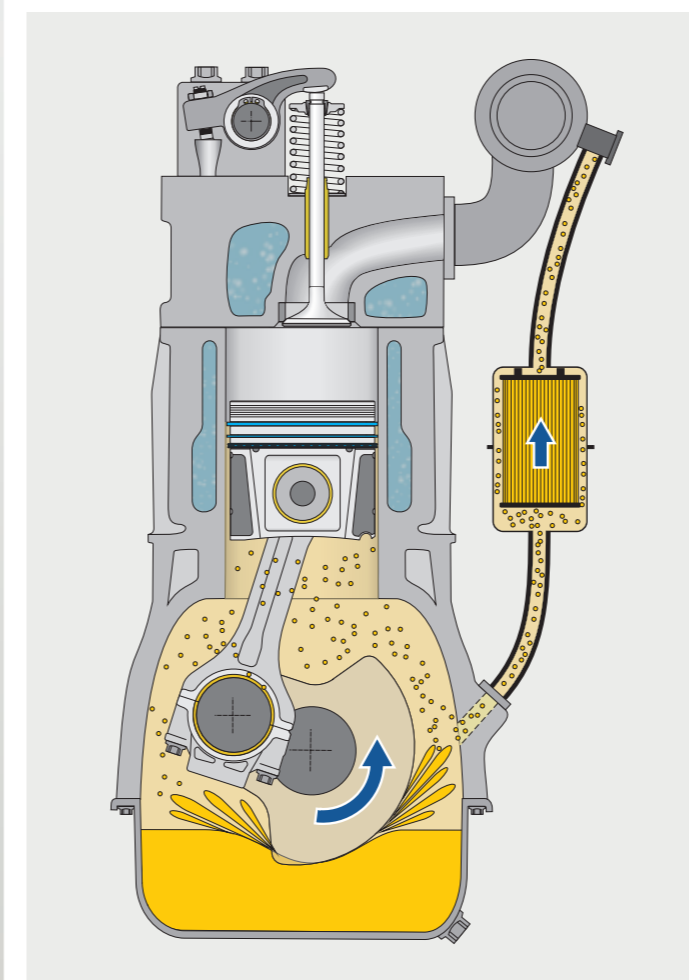
### زيادة مستوى الزيت بشدة

تؤدي الزيادة الكبيرة في مستوى الزيت إلى غمر العمود المرفقي في حماء حوض الزيت وفي النهاية تزايد رذاذ الزيت بشكل إضافي. وبالتالي يتم تحميل نظام فصل الزيت بوحدة استنزاف علية المراقق بأكثر مما يحتمل ويصبح غير فعال.

يصل زيت المحرك مع "غازات الاحتراق المتسربة" عبر صمام استنزاف علية المراقق إلى قسم السحب، ويتم سحبه وحرقه في عملية الاحتراق التالية.
