在磨合期 活塞的塑性变形

技术背景

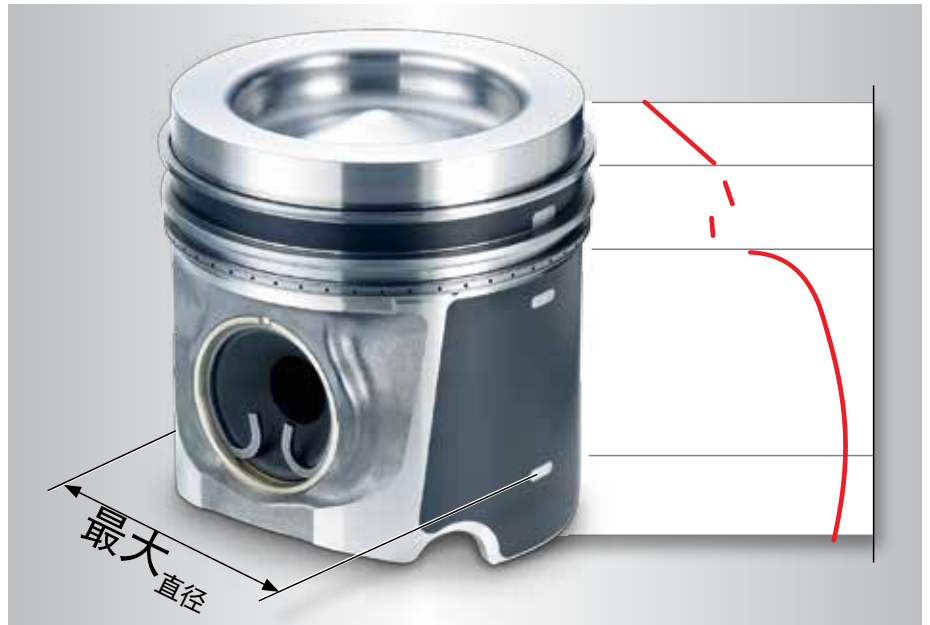
示意图 1: 放大显示的活塞裙轮廓和活塞直径 (最大_{直径})

活塞最大尺寸 (最大_{直径}) 位于活塞裙下方区域三分之一处。带有活塞裙涂层的活塞在涂层内常常具有所谓的测量窗。活塞最大尺寸可以通过下面的测量窗测量 (示意图 1)。

为了避免测量误差, 测量工具 (千分尺) 的测量面不能大于涂层中的测量窗。

如果有涂层的活塞裙没有测量窗, 则必须直接在涂层上测量活塞直径。为了获得确切的活塞直径值, 必须从测量值中减去两倍的涂层厚度 (约 $2 \times 0.015 \text{ mm}$)。

如果活塞最大尺寸在活塞裙的位置是未知的 (活塞涂层无测量窗, 活塞无涂层), 则必须通过多次测量 (与活塞销轴线成 90°) 确定确切的位置。
