# 梅赛德斯-奔驰 W211 变量进气管 切换杆断裂

车辆:	产品: 变量进气管		
梅赛德斯-奔驰	PIERBURG 编号	参考编号*	备件用于*
C, CLC, CLK, CLS, E, ML, R, S, SL, SLK, Sprinter, Viano	7.00246.33.0	A 272 140 21 01 A 272 140 22 01 A 272 140 24 01	7.00246.26.0 ... .29.0

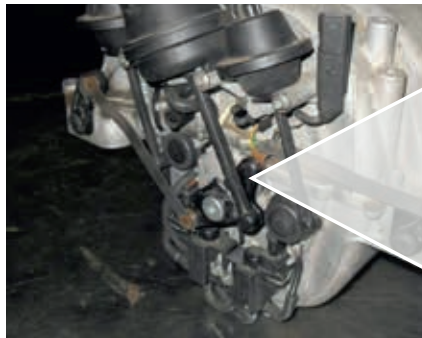
损坏图: 切换杆断裂

- 若油溢出, 则必须马上将塑料管更换为铝合金管。
- 若切换杆已经损坏, 则应更换进气管。

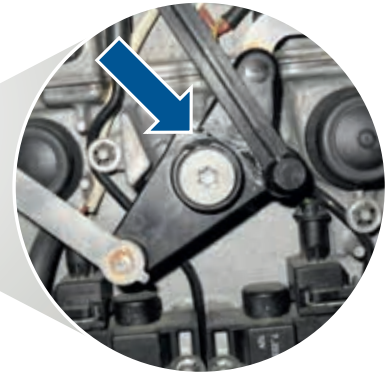
导致问题的原因不在进气管, 而是发动机排气管道不密封。发动机排气管道从进气管上的切换杆上方经过。由于老化或负荷, 最初安装的发动机排气管道会变得不再密封。

若油在此处溢出并滴到切换杆上, 切换杆的塑料材料将因此变得多孔并断裂。

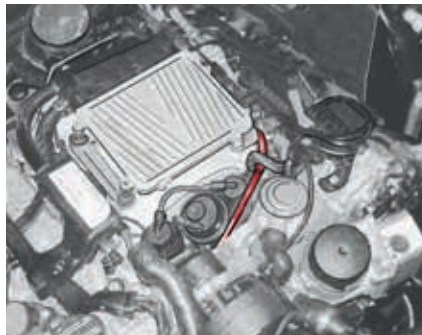
配备发动机排气管道的 W211 发动机舱 (突出显示)

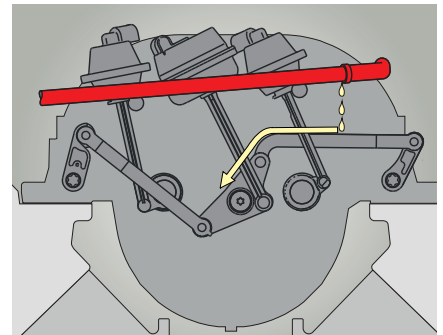
导致问题的原因: 油从发动机排气管道 (突出显示) 流出并损伤切换杆
