# 气门故障及其原因

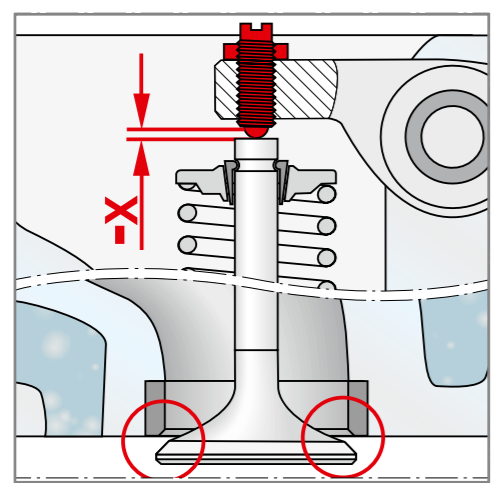
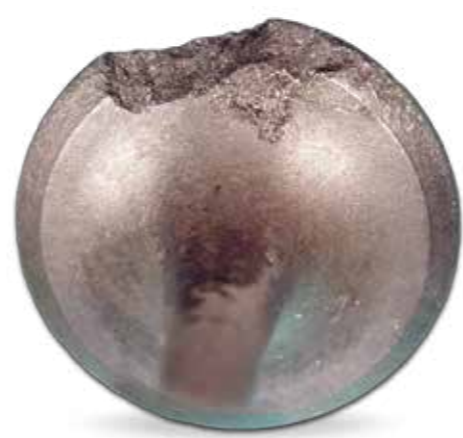
### 错误的气门间隙调整

**原因:**  
气门间隙过紧或者超出维修周期。

**后果是:**  
气门不能正常关闭。  
通过阀座的可燃气体会加热气门头部。  
由此导致气门头部过热并烧穿阀座。

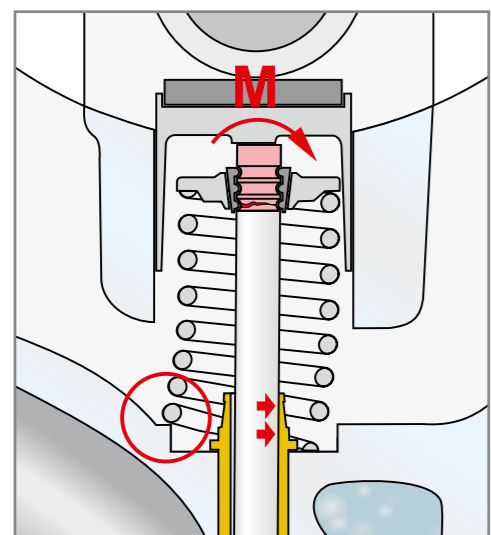
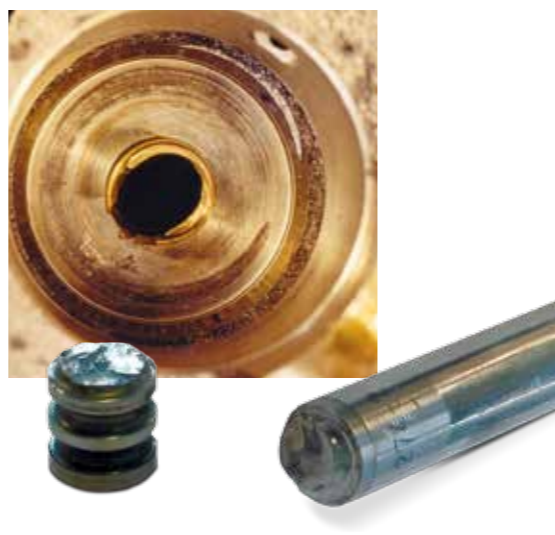
### 气门弹簧装配错误

**原因:**  
弹簧在安装时未被正确放入。扭曲的弹簧可在气门杆处产生侧面的弯曲应力 (M)。

**后果是:**  
由弯曲造成的交变应力引起气门杆末端破裂并且破坏气门导管。

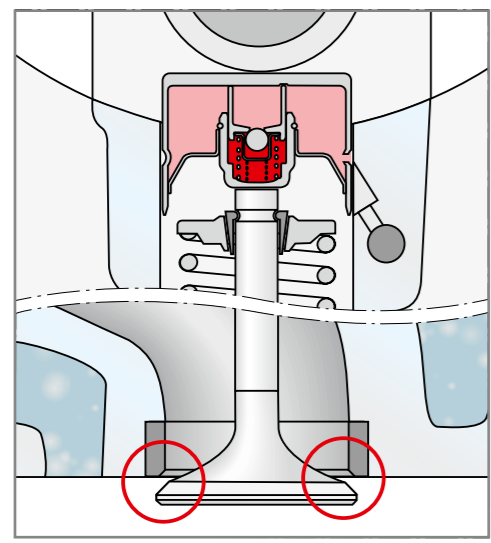
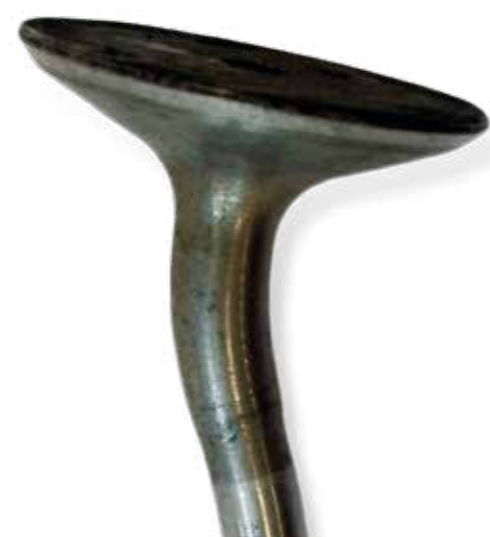
### 液压挺杆装配错误

**原因:**  
在安装挺杆后，未遵守规定的等候时间（最少 30 分钟）而直接启动发动机。挺杆工作腔没有得到足够的时间将多余的油排除。

**后果是:**  
过早启动发动机，气门会撞击活塞，导致扭曲或断裂。

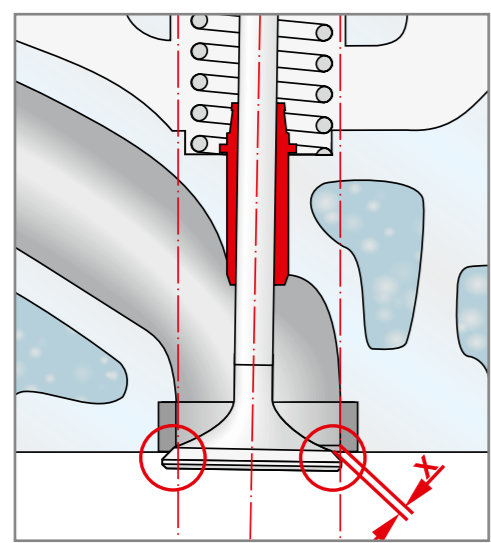
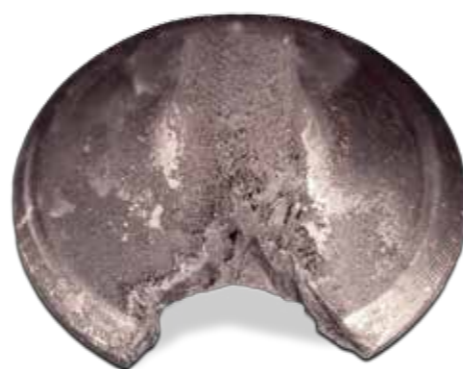
### 气门座圈或气门导管的校正错误

**原因:**  
气门座或导管为非中心对称加工。

**后果是:**  
气门不能正确关闭，过热并烧穿气门座。  
由于气门头部单侧受力，有可能导致凹室出现疲劳断裂。

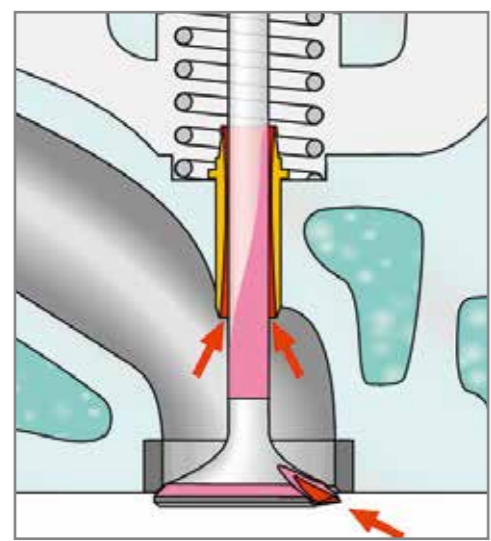
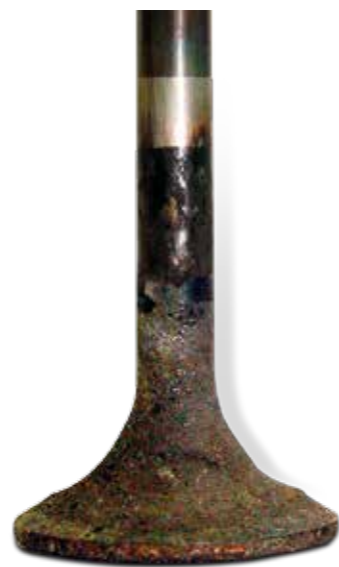
### 气门导管间隙过大

**原因:**  
气门导管间隙过大，这是由于气门导管磨损过于严重或者在维修时扩孔过度所致。

**后果是:**  
热气流可导致气门导管过热。气门变得不灵敏，不能关闭，且在气门座表面会出现过热（烧蚀或熔化）。

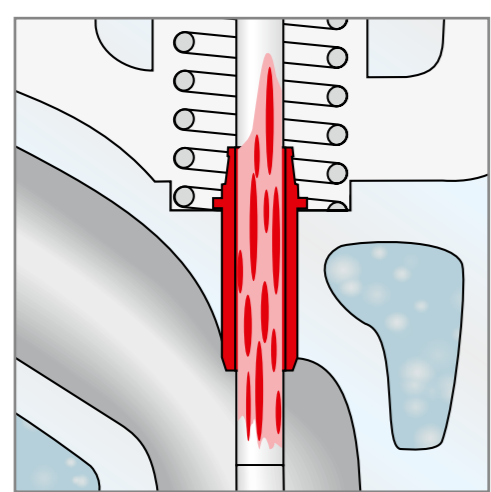
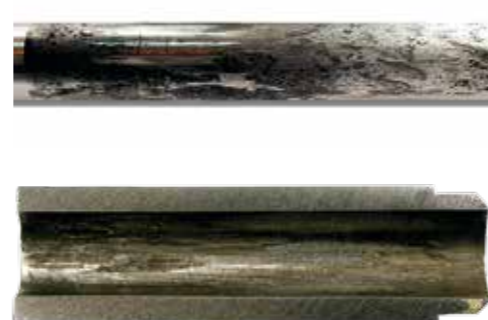
### 气门导管间隙过小

**原因:**  
在更换气门导管时所测量的导管直径过小。

**后果是:**  
润滑不良，不灵敏以及在导管中磨损气门杆。这有可能导致气门头部或气门座区域过热而间接损失。

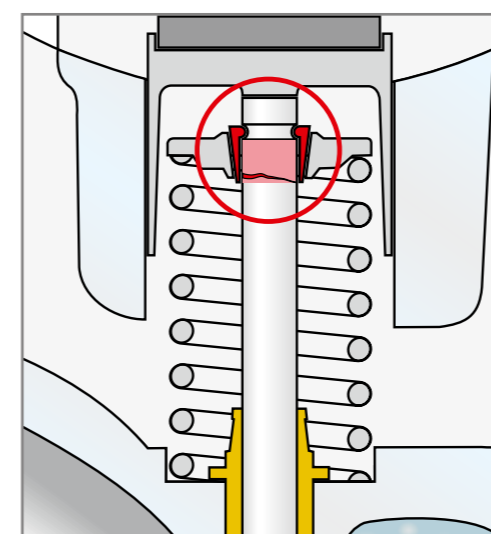
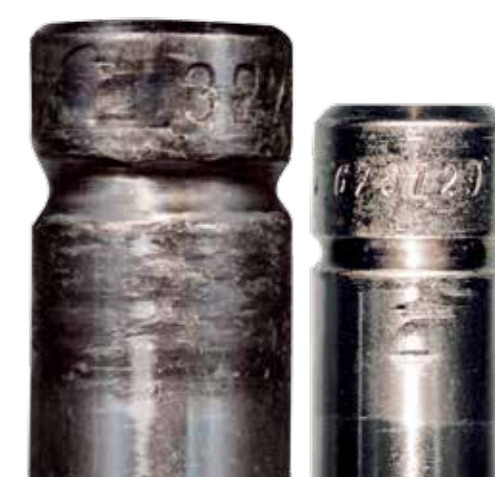
### 使用已磨损的气门锁片

**原因:**  
在更换气门时使用了旧的，已经磨损的气门锁片。

**后果是:**  
使用已经磨损的锁片可导致部件的紧固装置松弛。在气门杆处会发生摩擦腐蚀，或造成该区域内气门减弱。由此可导致疲劳断裂。

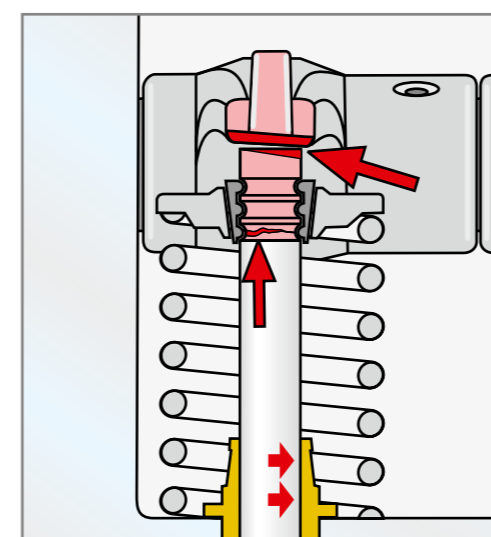
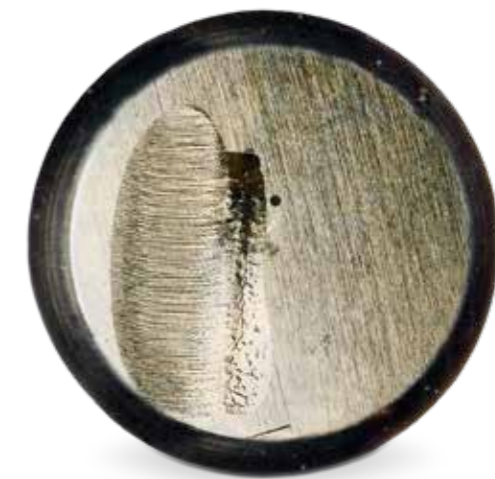
### 安装已经损坏的气门摇臂/拉杆

**原因:**  
气门摇臂的力量做用点偏心于气门杆底端。

**后果是:**  
气门杆以及气门杆底端的单侧磨损。  
由于偏心力转移造成的气门杆剪力负荷可引起紧固装置的疲劳断裂。

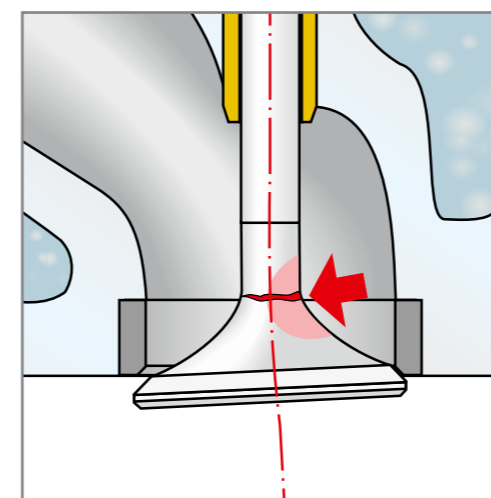
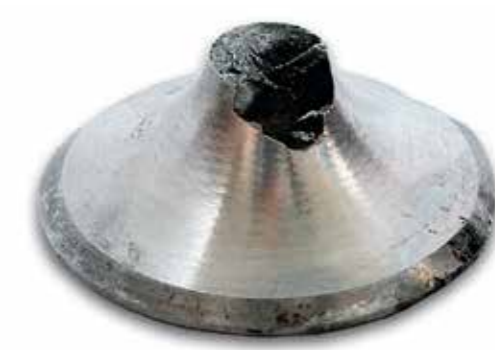
### 安装已经变形的气门

**原因:**  
弯曲的气门杆可导致气门座圈单侧支撑气门座。

**后果是:**  
由于单侧负荷，从而导致了气门杆过渡处凹室径向交变弯曲应力以及疲劳断裂。

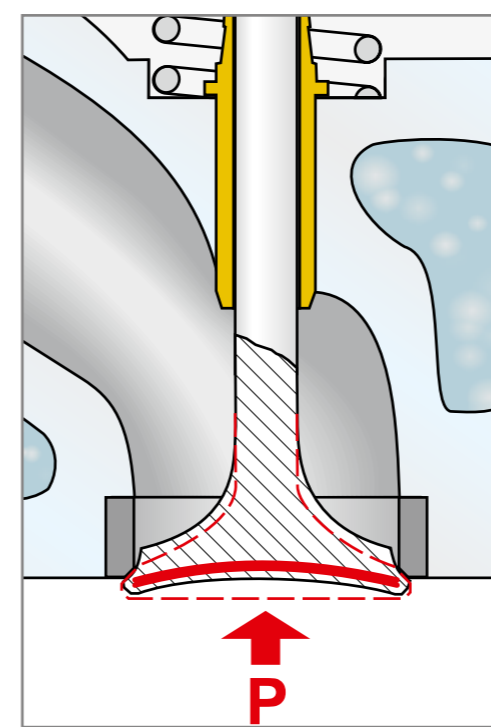
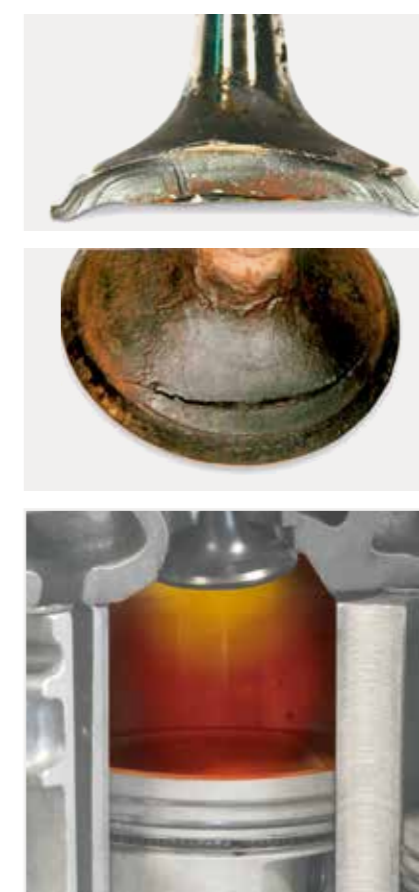
### 燃烧不正常导致的气门过载

**原因:**  
由于燃烧不正常导致燃烧室中出现高压和高温负载。

**后果是:**  
气门头部不能承受过高的热-力负荷，从而向内弯曲。  
从而导致所谓的花瓣效应，引起气门头部断裂。
