# Caída de la mariposa de r gula en VW Touran, Golf V, Audi A3 con motor 2.0 TDI

Veh�culo	Producto: Mariposa de r�gula		
Audi A3 2.0 TDI	<b>N� PIERBURG</b>	<b>Recambio para</b>	<b>N� O.E.*</b>
VW Touran 2,0 TDI	7.14393.26.0	7.14393.11.0/.16.0/.20.0	038128063G
VW Golf V 2.0 TDI

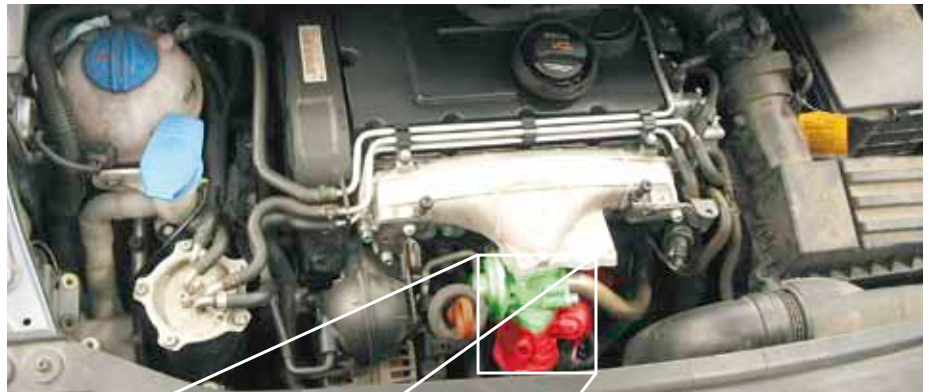
Vista sobre el recinto de motor del Touran  
resaltada en verde: V lvula de recobro de los gases de escape  
resaltada en rojo: Mariposa de r gula

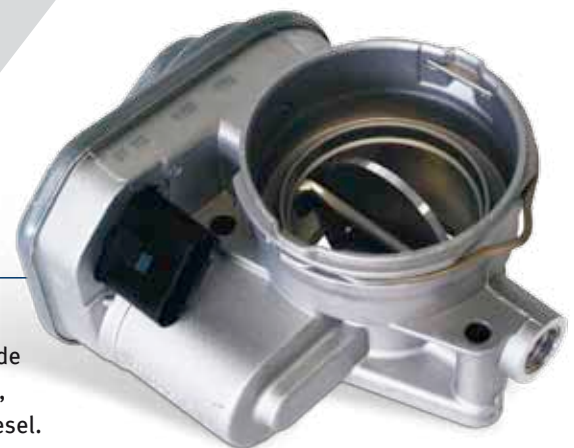
La mariposa de r gula de cerca (resaltada en rojo)

Vista del producto  
Mariposa de r gula

La diferencia de presi n entre la parte de escape y de admisi n sola no basta para las altas tasas de recobro de los gases de escape como se requieren para los veh culos con motor diesel. Para incrementar el vac o y regular exactamente las tasas de recobro de los gases de escape se instalan "mariposas de r gula" en el tubo de aspiraci n.

Al parar el motor, la mariposa de r gula se cierra prematuramente evit ndose de esta forma una "sacudida de desconmutaci n".

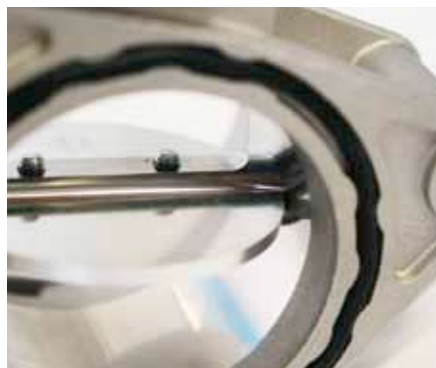
Mariposa de r gula nueva

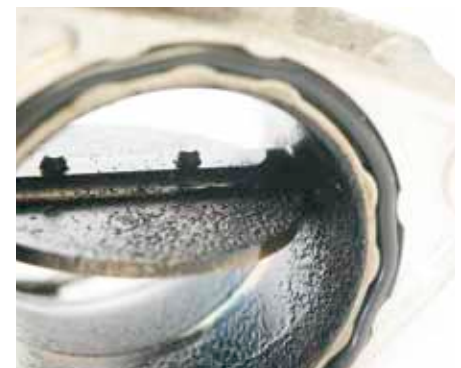
Mariposa de r gula en estado aceitado

Desaconsejamos la limpieza de la mariposa de r gula:

- Una limpieza no aporta mejora alguna en el caso de una mariposa de r gula defectuosa con los da os descritos al anverso.
- Una mariposa de r gula en condiciones de operaci n podr a quedar deteriorada al limpiarla.
