Danni alle valvole e relative cause

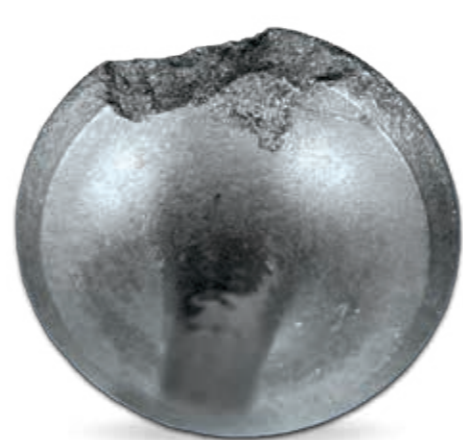
Regolazione errata del gioco della valvola

Causa:
La regolazione del gioco della valvola è troppo stretta o gli intervalli di manutenzione sono troppo distanti.

Conseguenza:
La valvola non chiude più correttamente. Sulla sede della valvola i gas di combustione in transito riscaldano il piattello della valvola. Di conseguenza il piattello della valvola si surriscalda e si brucia in corrispondenza della sede.

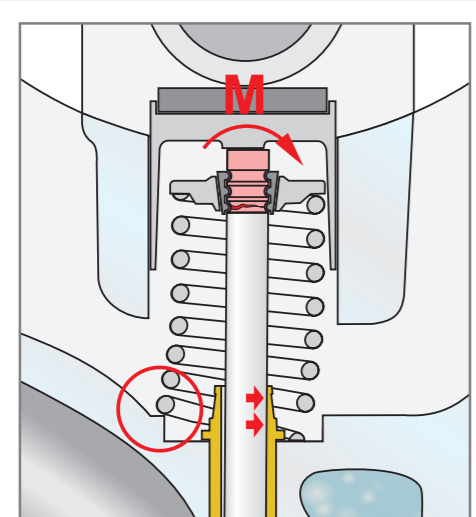
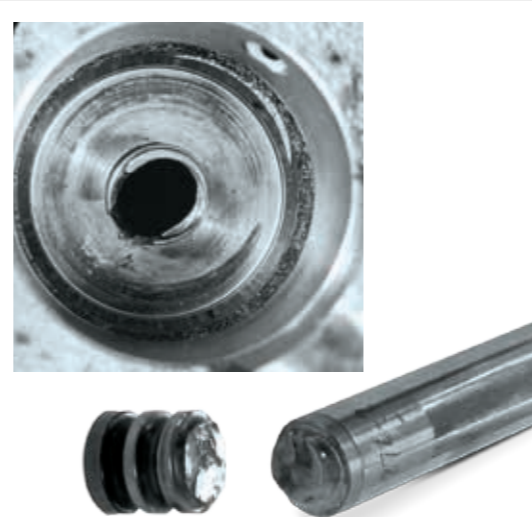
Montaggio errato della molla della valvola

Causa:
La molla non è stata montata correttamente. L'angolazione ha causato un momento flettente laterale (M) sullo stelo della valvola.

Conseguenza:
Le sollecitazioni da flessione hanno causato la distruzione della guida della valvola e infine la rottura dell'estremità stelo della valvola.

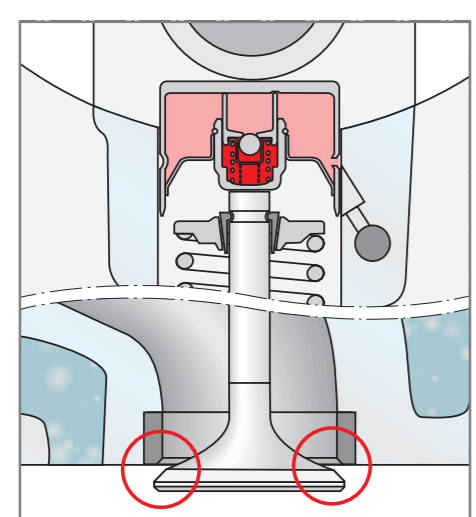
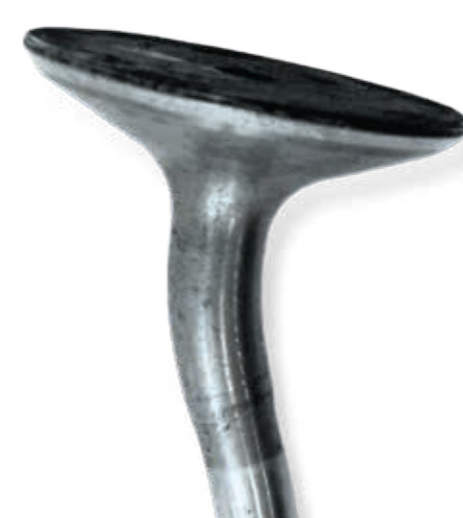
Montaggio errato della punteria idraulica

Causa:
Dopo il montaggio della punteria non è stato rispettato il tempo di attesa prescritto per l'avvio del motore (min. 30 minuti). L'olio in eccesso nel vano della punteria non è così defluito in tempo.

Conseguenza:
Se il motore viene avviato troppo presto, le valvole battono sul pistone, piegandosi o rompendosi.

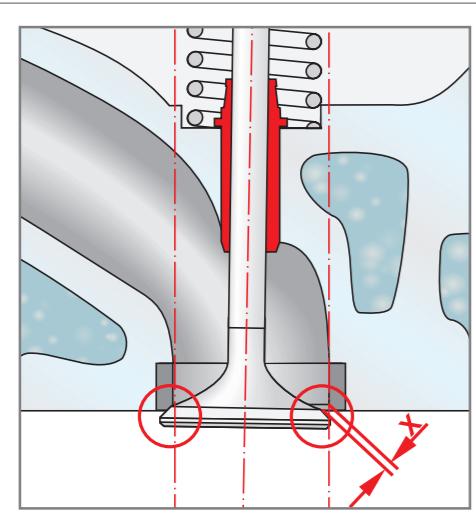
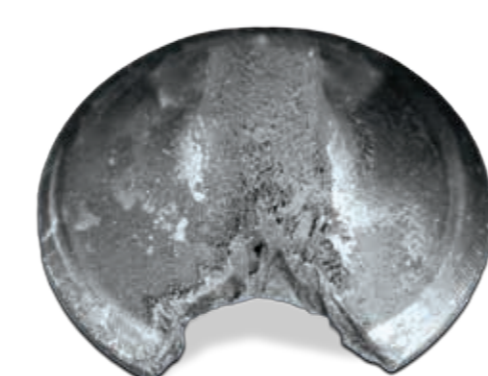
Allineamento errato sull'anello sede valvola o sulla guida della valvola

Causa:
La sede ovvero la guida della valvola non è stata rifinita concentricamente.

Conseguenza:
La valvola non chiude correttamente, si surriscalda e si brucia in corrispondenza della sede. A causa del carico unilaterale del piattello della valvola si possono inoltre generare rotture da fatica in corrispondenza della smussatura.

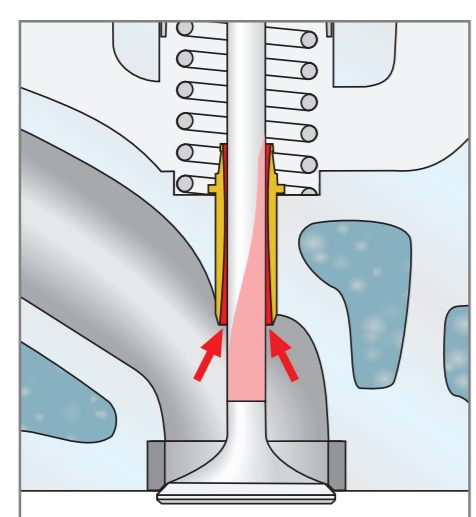
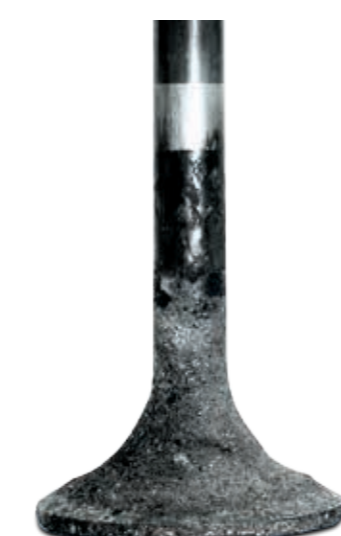
Gioco della guida della valvola eccessivo

Causa:
Il gioco della guida della valvola è eccessivo perché le guide della valvola sono fortemente usurate ovvero durante la riparazione è stato asportato troppo materiale.

Conseguenza:
A seguito dell'esposizione ai gas caldi si possono verificare carbonizzazioni rilevanti in corrispondenza della guida della valvola. La valvola scorre lentamente, non chiude più e la superficie della sede si surriscalda (bruciature, canali di espulsione).

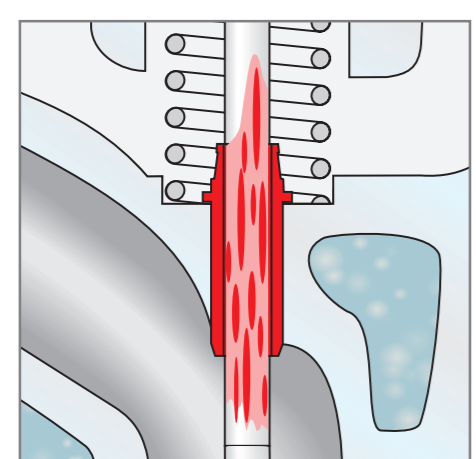
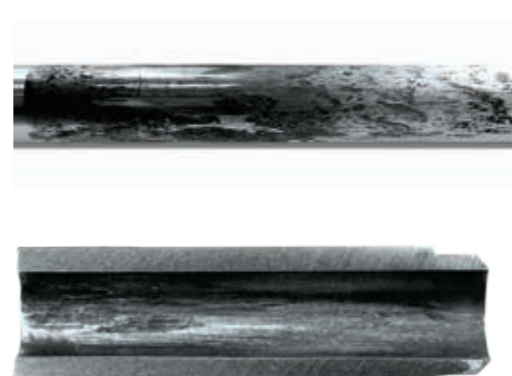
Gioco della guida della valvola troppo piccolo

Causa:
Durante la sostituzione delle guide della valvola è stato misurato un diametro della guida troppo stretto.

Conseguenza:
Mancata lubrificazione, poca scorrevolezza e erosione dello stelo della valvola nella guida. Altri danni conseguenti possono essere il surriscaldamento in corrispondenza del piattello o della sede.

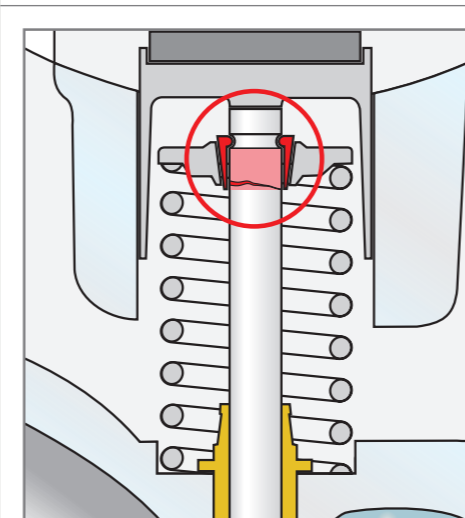
Utilizzo di semiconi valvola usurati

Causa:
Durante la sostituzione delle valvole sono stati utilizzati semiconi valvola vecchi e usurati.

Conseguenza:
Se si riutilizzano elementi conici usurati il fissaggio a incastro può allentarsi durante l'uso. Con conseguente corrosione per attrito dello stelo e indebolimento della valvola in quest'area. Si possono così formare rotture da fatica.

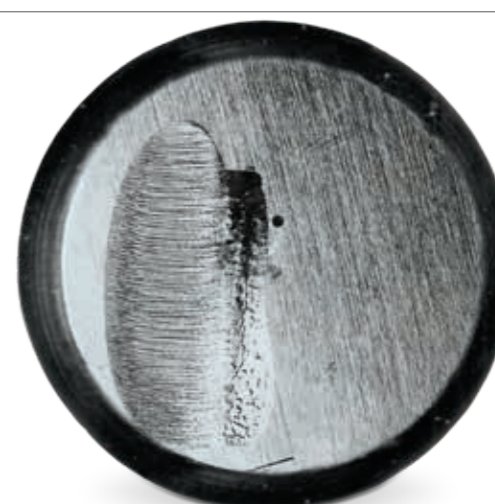
Montaggio di bilanciere/leva di traino danneggiati

Causa:
Il bilanciere esercita la sua forza in posizione decentrata sulla superficie dell'estremità stelo della valvola.

Conseguenza:
Si verifica un'usura unilaterale dello stelo e dell'estremità stelo. La sollecitazione trasversale dello stelo della valvola provocata dall'induzione della forza eccentrica genera rotture da fatica a livello del fissaggio a incastro.

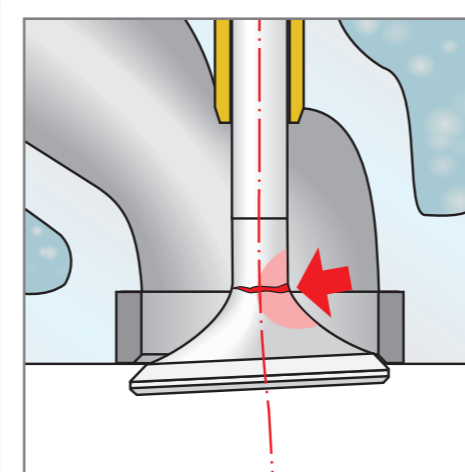
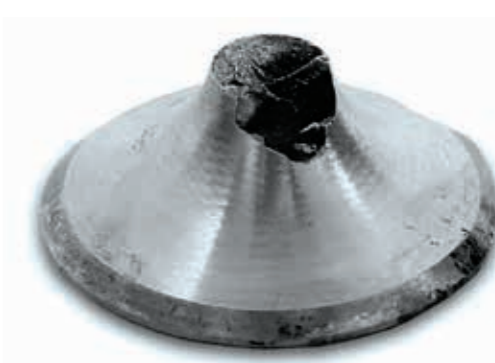
Montaggio di valvole piegate

Causa:
La piegatura dello stelo della valvola provoca il carico unilaterale della sede della valvola sull'anello sede.

Conseguenza:
Si verificano sollecitazioni da flessione e rotture da fatica nel raggio della smussatura a livello del passaggio verso lo stelo.
