Danos nas válvulas e respectivas causas

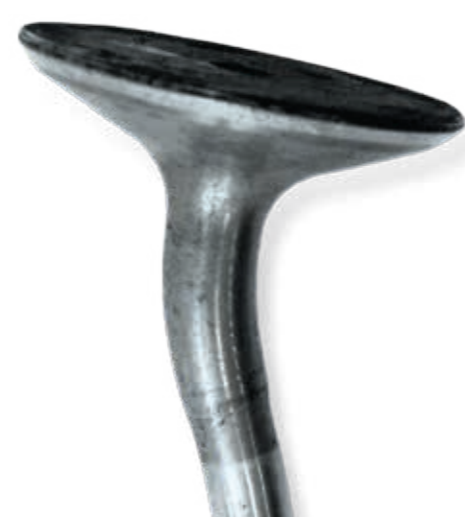
Erro de montagem do tucho hidráulico

Causa:
Após a montagem do tucho não foi respeitado o tempo de espera prescrito até ao arranque do motor (mín. 30 minutos). Por causa disso, o óleo em excesso no espaço de trabalho do tucho não teve tempo suficiente para escoar.

Consequência:
Com o arranque do motor antes do tempo, as válvulas embatem no pistão, deformam-se ou quebram.

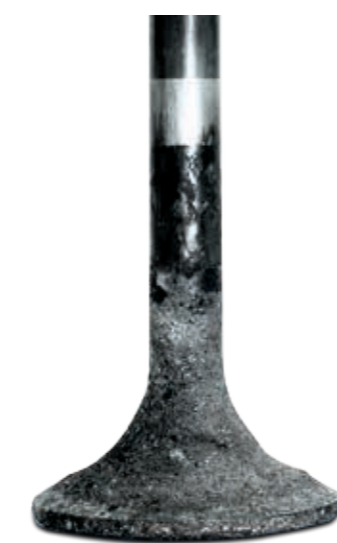
Folga da guia da válvula excessiva

Causa:
A folga da guia da válvula é demasiado grande porque as guias da válvula estão muito desgastadas ou foram demasiado desbastadas durante a reparação.

Consequência:
Devido às irradiações de gás quente, podem ocorrer carbonizações significativas na zona da guia da haste. A válvula começa a perder mobilidade, deixa de fechar e ocorrem sobreaquecimentos (fusões, canais de disparo) na superfície de assento.

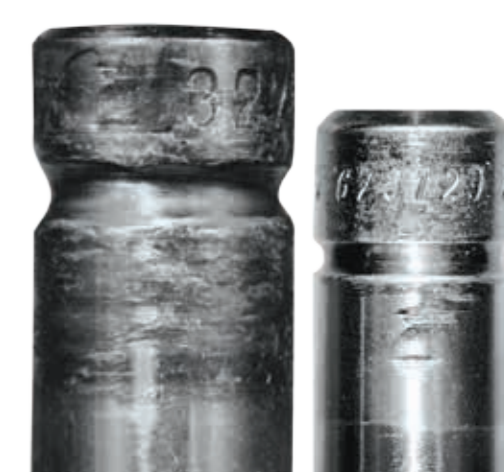
Utilização de cones para válvulas desgastadas

Causa:
Ao renovar as válvulas foram utilizados cones para válvulas usadas e desgastadas.

Consequência:
Ao reutilizar cones desgastados, a fixação de aperto pode soltar-se durante a utilização. Verifica-se uma corrosão por fricção na haste e o enfraquecimento da válvula nesta zona. Isto pode provocar ruturas devido à fadiga.

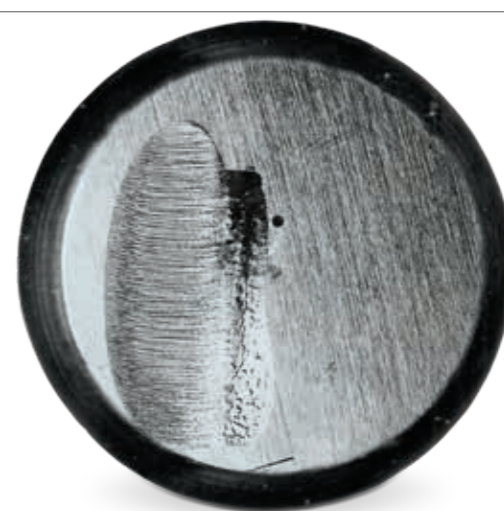
Montagem de balanceiros/balancins danificados

Causa:
A transmissão de força do balanceiro para a superfície da extremidade da haste da válvula ocorre excêntrica.

Consequência:
Verifica-se um desgaste da haste e da respetiva extremidade de um dos lados. A carga de força transversal provocada pela transmissão de força excêntrica da haste da válvula provoca ruturas devido à fadiga na zona da fixação de aperto.
