# Defectele supapelor și cauzele acestora

## Defecte de montaj și de reglaj

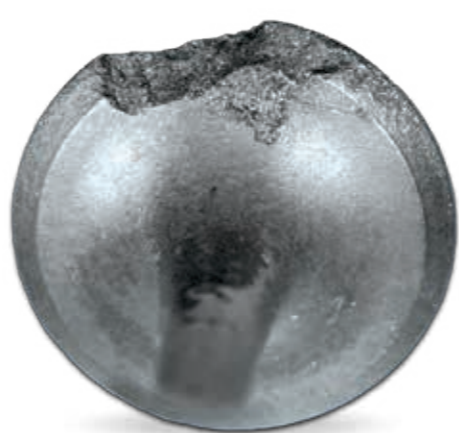
### Jocul supapei reglat incorect

**Cauza:** Jocul supapei a fost reglat la o valoare prea mică sau intervalele între lucrările de întreținere au fost prelungite.

**Efect:** Supapa nu mai închide corect. Gazele de eșapament care trec pe lângă scaunul supapei încălzesc talerul acesteia. Talerul supapei se supraîncălzește și se arde în zona scaunului.

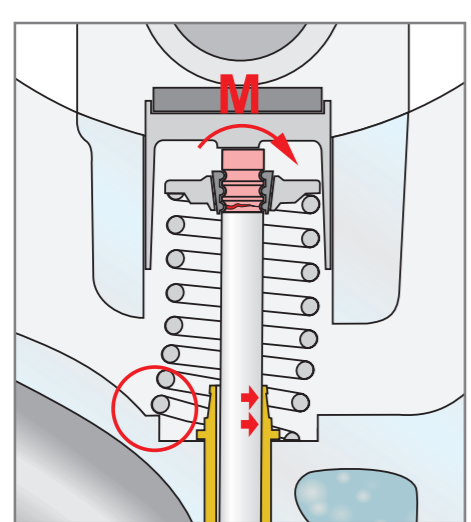
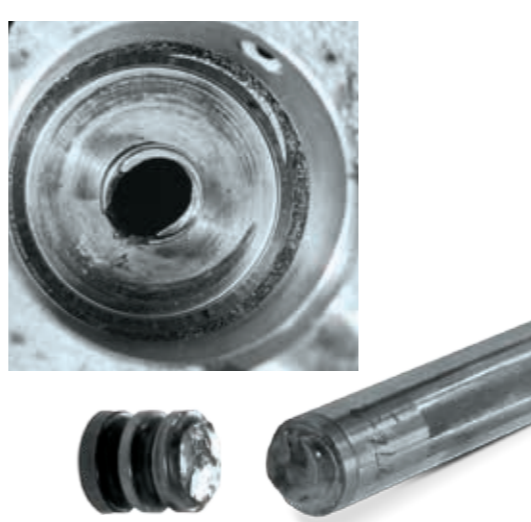
### Eroare de montaj la arcul supapei

**Cauza:** Arcul nu a fost așezat corect la montaj. Înclinarea are ca rezultat un moment lateral de încovoiere (M) care acționează asupra tijei supapei.

**Efect:** Solicitarea alternativă la încovoiere rezultată distruge ghidajul supapei și conduce în final la ruperea capătului tijei supapei.

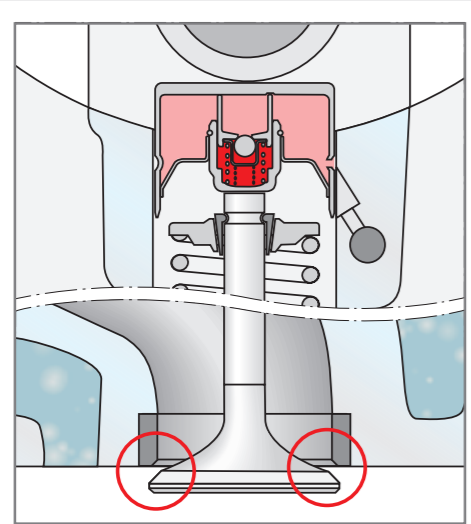
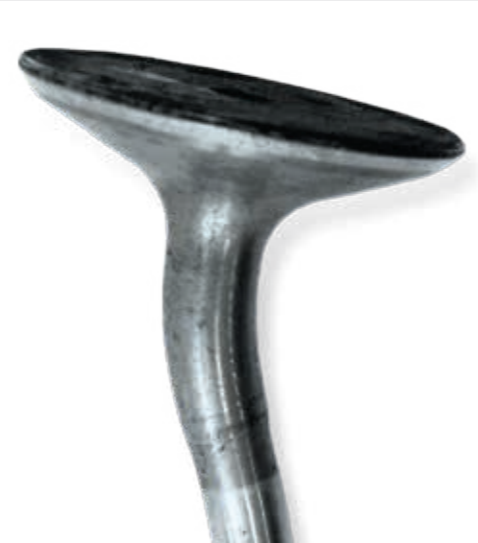
### Eroare de montaj la tachelul hidraulic

**Cauza:** După montajul tachelului nu a fost respectat timpul de așteptare prescris până la pornirea motorului (cel puțin 30 de minute). Uleiul excesiv din compartimentul de lucru al tachelului nu a avut suficient timp pentru a se scurge.

**Efect:** La pornirea prematură a motorului supapele sunt izbite de piston și se vor îndoii sau rupe.

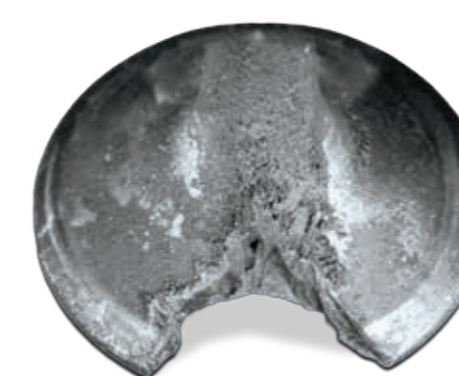
### Eroare de aliniere la inelul scaunului sau la ghidajul supapei

**Cauza:** Scaunul supapei, respectiv ghidajul nu a fost centrat în timpul finisării.

**Efect:** Supapa nu se închide corect, se încălzește și se arde în zona scaunului. Din cauza încălzirii unilaterale a talerului supapei pot interveni în plus rupturi permanente în zona racordului concav.

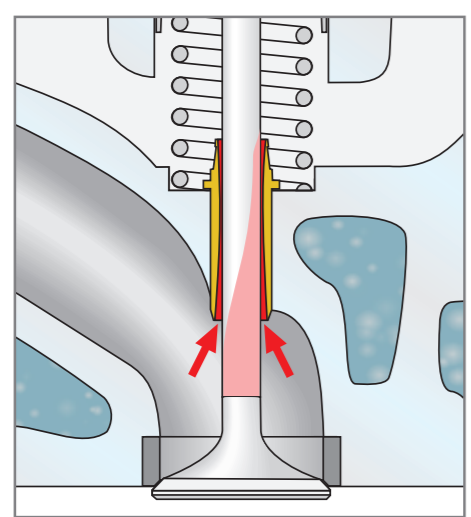
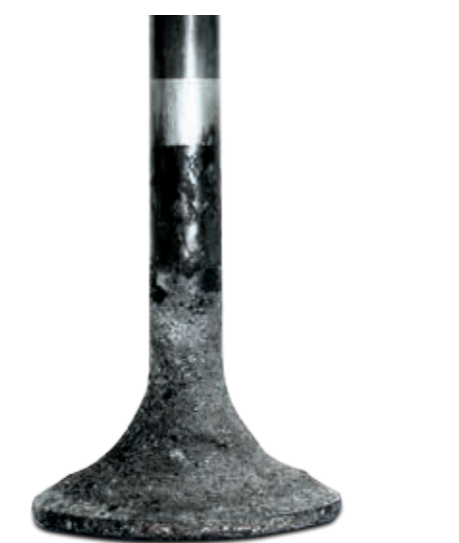
### Joc prea mare al ghidajului supapă

**Cauza:** Jocul ghidajului este prea mare, deoarece ghidajele supapelor sunt foarte uzate, respectiv cu ocazia reparației au fost alezate la un diametru prea mare.

**Efect:** În urma acțiunii gazelor fierbinți pot apare cocsificări în zona tijei/ghidajului. Supapa va funcționa greoi, nu mai închide, iar suprafața scaunului se supraîncălzește (arsuri, șanțuri).

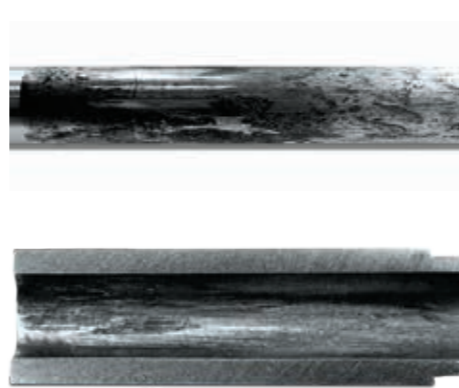
### Jocul prea mic al ghidajului supapă

**Cauza:** La recondiționarea ghidajelor de supapă diametrul ghidajului a fost dimensionat la o cotă prea mică.

**Efect:** Ungere insuficientă, funcționare greoaie și grișări pe tija supapei în ghidaj. Ca avarii secundare pot apărea printre altele și supraîncălziri în zona talerului și a scaunului.

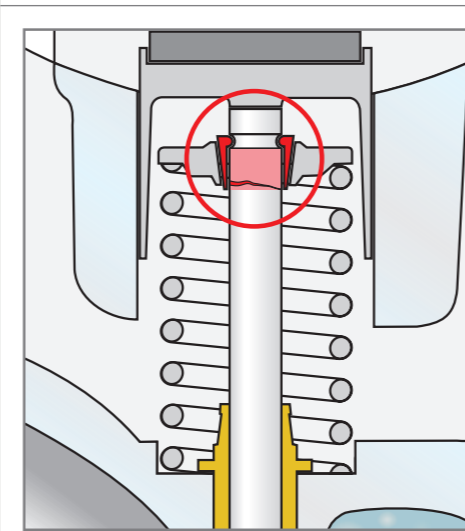
### Utilizarea unor piese conice supapă defecte

**Cauza:** La înlocuirea ventilelor s-au utilizat piese conice de supapă uzate, defecte.

**Efect:** În cazul reutilizării pieselor conice uzate, în timpul montării s-ar putea desface fixarea acestora. Din această cauză apare la tija coroziunea prin frecare și se ajunge la slăbirea supapei în această zonă. Astfel se pot produce avarii cauzate de vibrații continue.
