Sistem de alimentare cu carburant

Detectarea și remedierea defectelor OBD

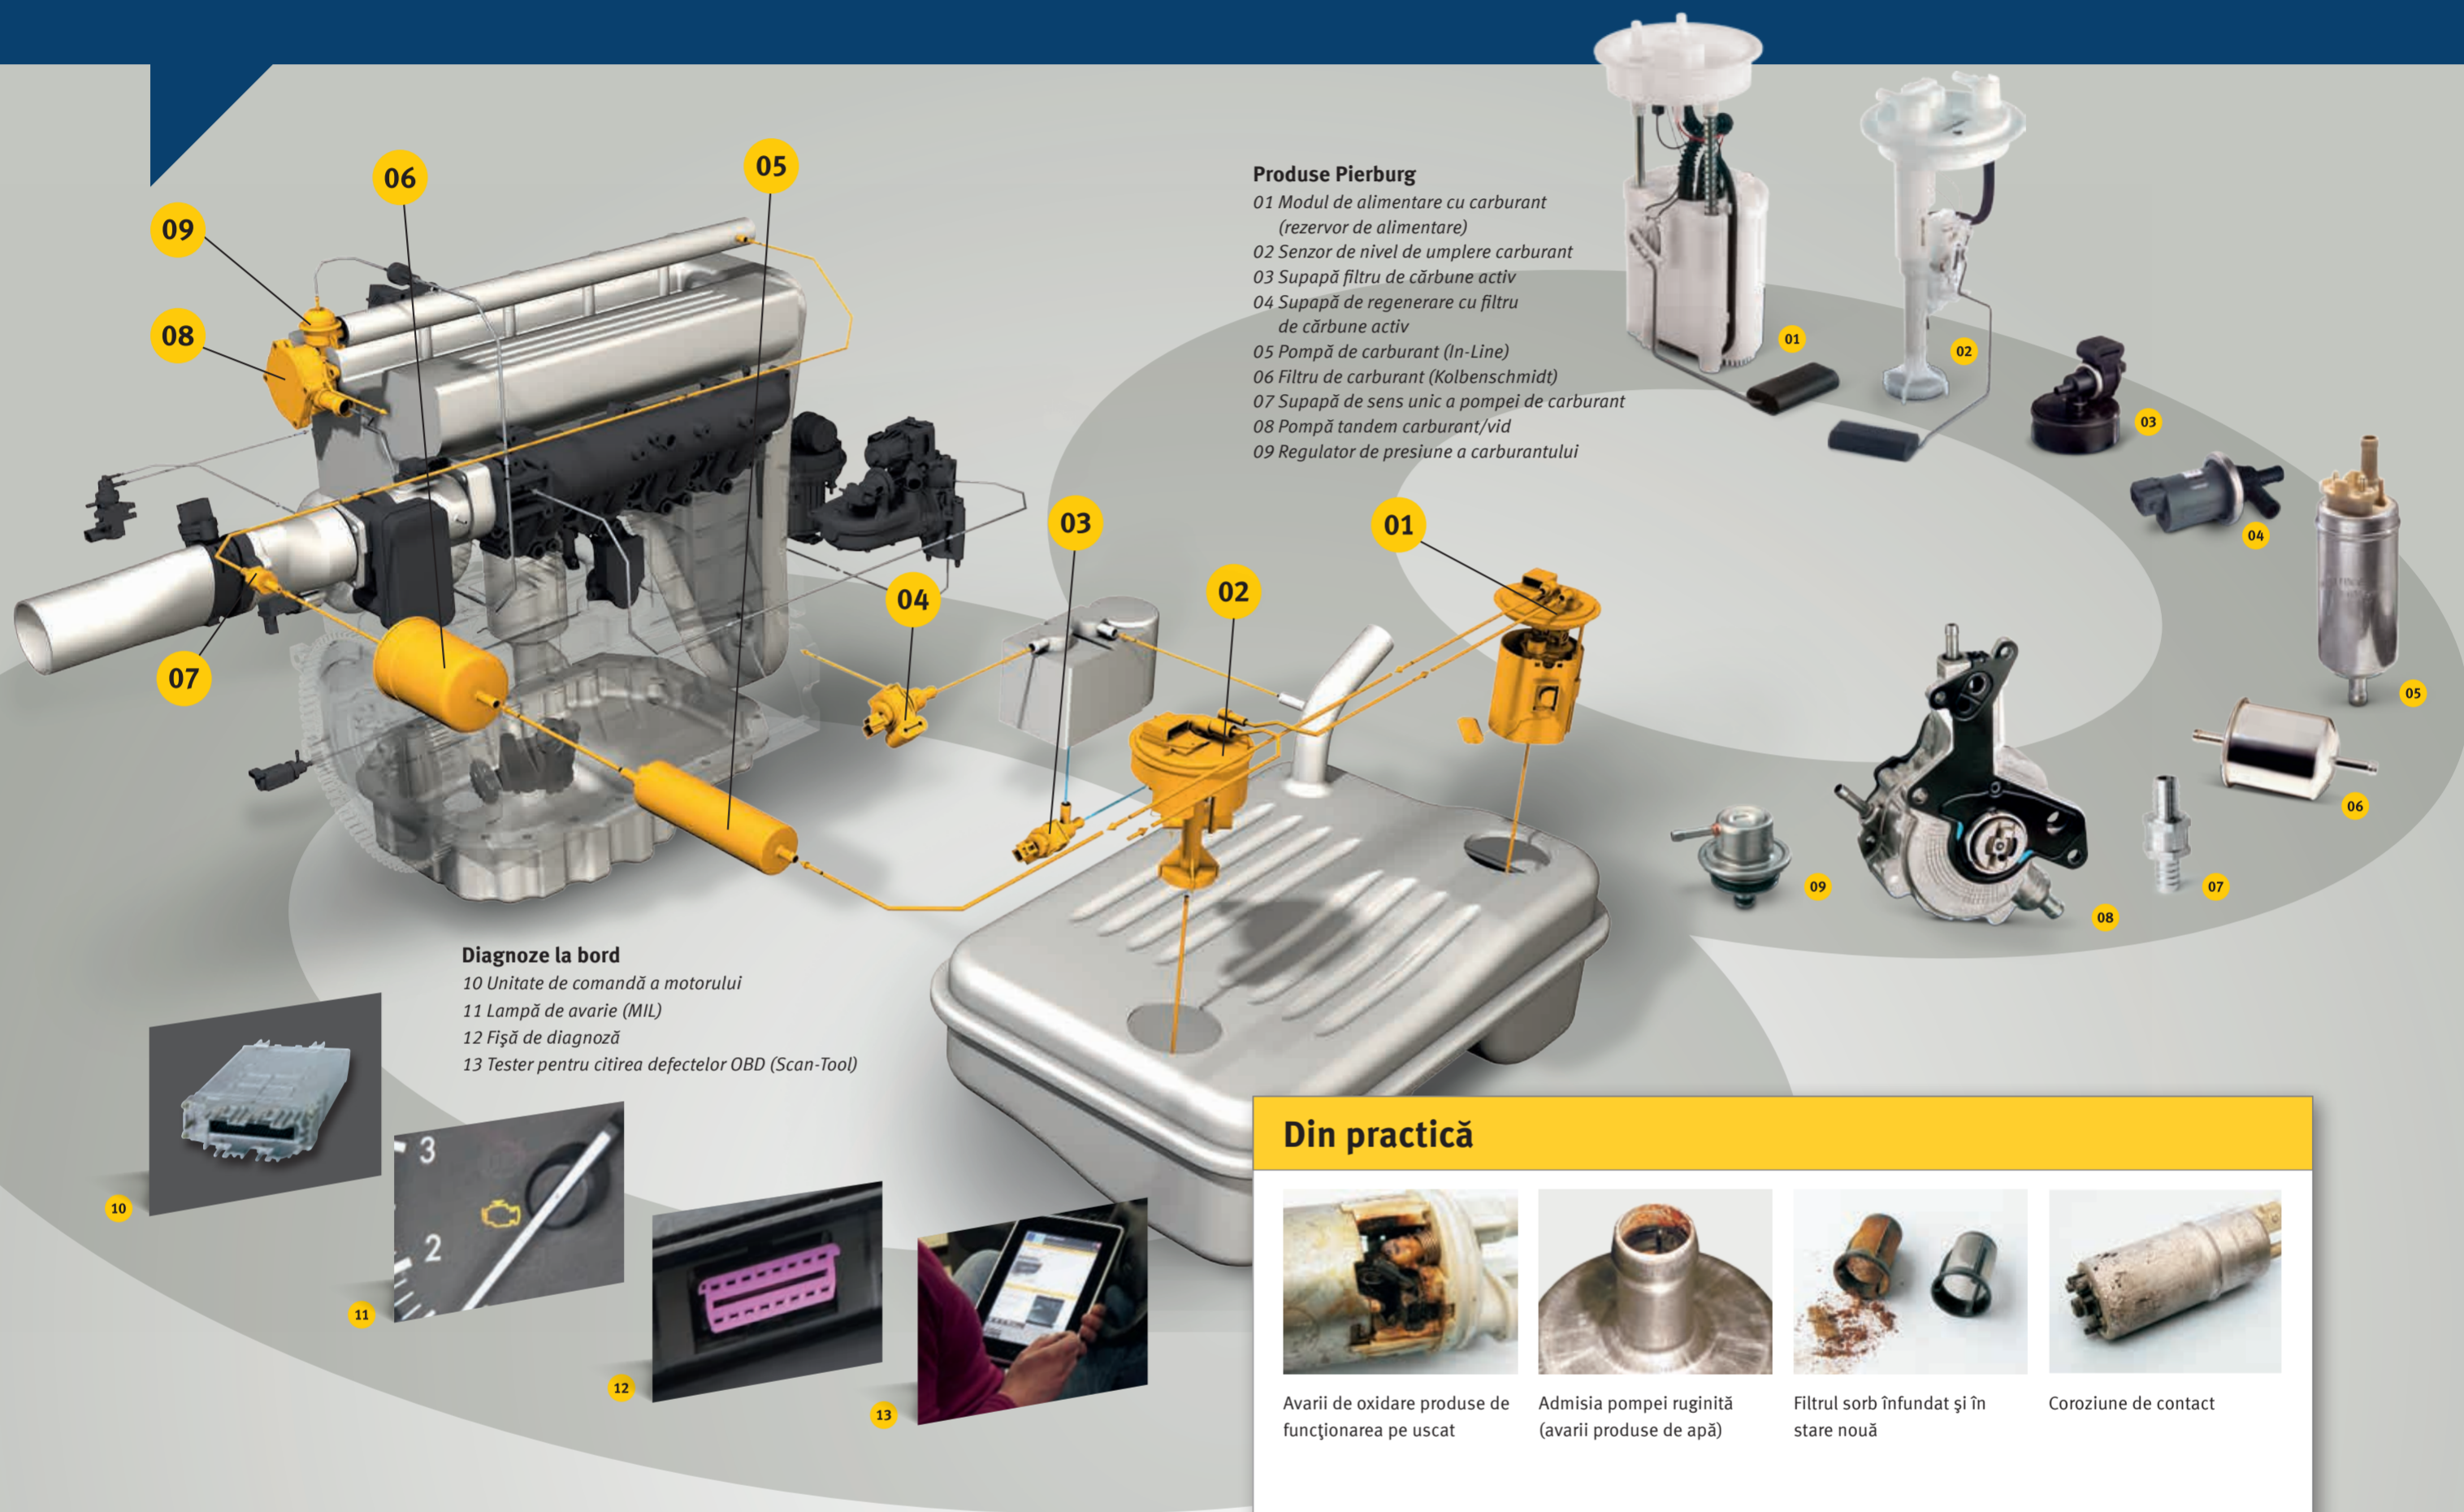
Cod	P0005/P0006/P0007	P0087	P0172	P0441	P0462/P0463
Defect	<p>Supapă electromagnetă pentru închiderea carburantului – circuit electric deschis; semnalul prea mare/mic</p> <ul style="list-style-type: none"> Supapă electromagnetă pentru închiderea carburantului defectă Conector defect, cablu întrerupt 	<p>Rampa de distribuție a carburantului/presiunea din sistem prea mică</p> <ul style="list-style-type: none"> Pompa de carburant/regulatorul de presiune carburant defect Filtrul de la alimentarea cu carburant este înfundat Filtrul de la racordul de aspirație a pompei (la reechipare/înlocuire) 	<p>Amestecul conține prea mult ulei</p> <ul style="list-style-type: none"> Supapă electromagnetă cu filtru de cărbune activ este lipită (permanent deschisă): Aerul îmbogățit din carburant din filtrul de cărbune activ este aspirat în tronsonul de admisie Membrana regulatorului pneumatic de presiune a carburantului nu este etanșă: carburantul este aspirat în tronsonul de admisie prin conducta de vid Supapă EGR lipită/cocsificată este permanent deschisă 	<p>Sistemul colector de aburi carburant – procent de debit incorect</p> <ul style="list-style-type: none"> Neetanșă în sistemul de filtre cu carbon activ (sistem de filtre cu carbon), de exemplu îmbinarea neetanșă a furtunurilor Supapă electromagnetă cu filtru de cărbune activ este lipită (permanent deschisă) 	<p>Senzorul de nivel carburant – semnalul de intrare prea mic/prea mare</p> <ul style="list-style-type: none"> Traductorul de nivel al rezervorului indică un nivel prea scăzut de carburant Motorul se decuplează automat, respectiv nu pornește

Etapile următoare/remedieri posibile	<ul style="list-style-type: none"> Verificați prin măsurare alimentarea electrică/cablajul și înlocuiți dacă este cazul Verificați supapă electromagnetă pentru închiderea carburantului și înlocuiți-o, dacă este cazul 	<ul style="list-style-type: none"> Verificați pompa de carburant/regulatorul de presiune carburant și înlocuiți-le, dacă este cazul Verificați filtrul de la alimentarea cu carburant și înlocuiți-l, dacă este cazul Eventual înlocuiți filtrul existent la racordul de aspirație a pompei 	<ul style="list-style-type: none"> Verificați supapă electromagnetă cu filtru de cărbune activ și înlocuiți-o, dacă este cazul Verificați regulatorul de presiune carburant și înlocuiți-l, dacă este cazul Verificarea supapei EGR: <ul style="list-style-type: none"> - dacă supapa EGR rămâne tot timpul deschisă, gazele de eșapament sunt recirculate în permanență. - în cazul lipirii, înlocuiți supapa EGR și identificați cauza lipirii. 	<ul style="list-style-type: none"> Verificați etanșeitatea sistemului de filtre cu carbon, de exemplu îmbinarea furtunurilor, eventual înlocuiți racordurile furtunurilor Verificați supapă electromagnetă cu filtru de cărbune activ și înlocuiți-o, dacă este cazul 	<ul style="list-style-type: none"> Verificați traductorul de nivel al rezervorului sau modulul cu traductorul de nivel rezervor și înlocuiți-l, dacă este cazul
