Fout zoeken aan terugvoersysteem uitlaatgas aan benzine- en dieselmotoren

Vervanging voor SI 0038, SI 0039

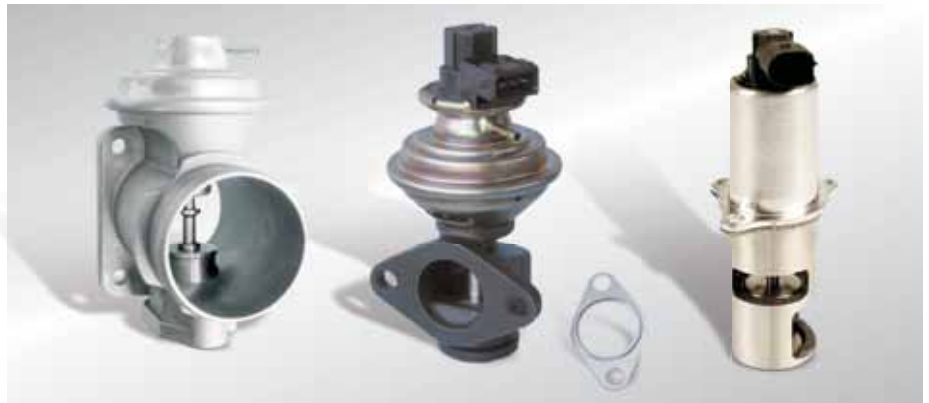
EGR-kleppen in dieselveertuigen hebben op grond van de hoge terugvoersnelheden grote openingdiameters.

Links: pneumatische EGR-klep

Midden: pneumatische EGR-klep met plaatsherkenning

Rechts: elektrische EGR-klep met dubbele schijf

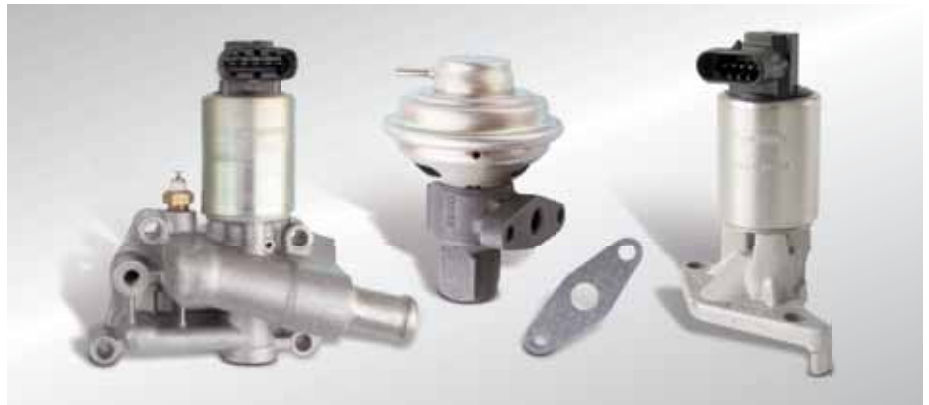
Bij EGR-kleppen in de benzine motor zijn de diameters duidelijk kleiner.

Links: elektrische EGR-klep met aansluiting aan het koelmiddelcircuit

Midden: pneumatische EGR-klep

Rechts: elektrische EGR-klep

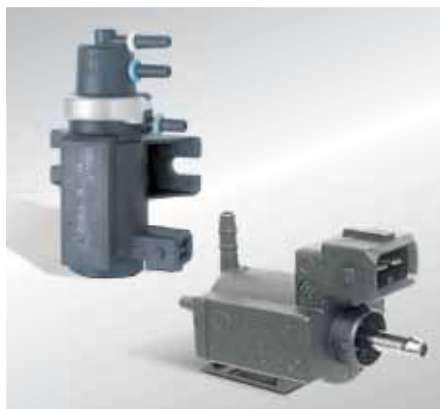
Met behulp van elektropneumatische kleppen worden pneumatische EGR-kleppen aangestuurd.

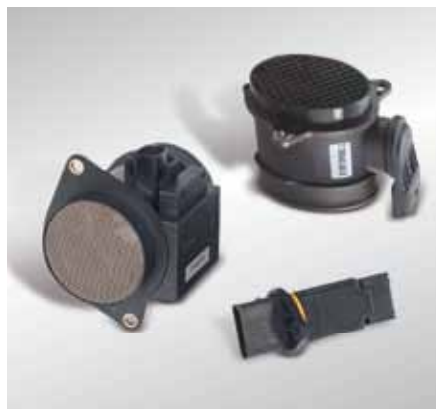
De luchtmassasensor is bij dieselmotoren onder andere nodig voor de regeling van de uitlaatgas-terugvoer.

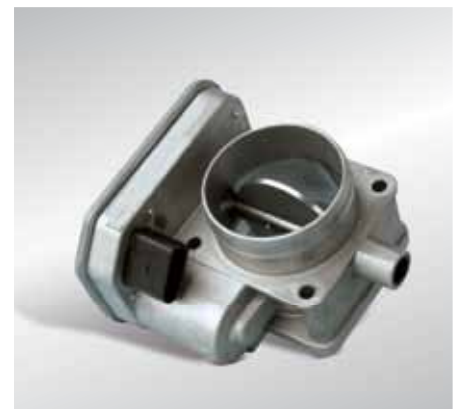
Omdat bij dieselveertuigen het drukverschil tussen uitlaatgas- en aanzuigzijde voor de hoge uitlaatgasterugvoersnelheden niet voldoende is, worden „regelkleppen” in de aanzuigbuis geplaatst om de nodige onderdruk op te wekken.

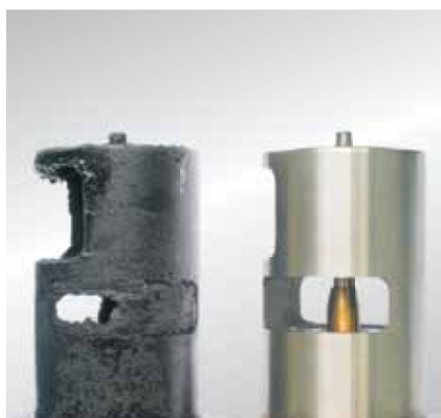
Omdat EGR-kleppen niet van zelf onder het roet kunnen komen, moet naar de oorzaak van het roet worden gezocht.

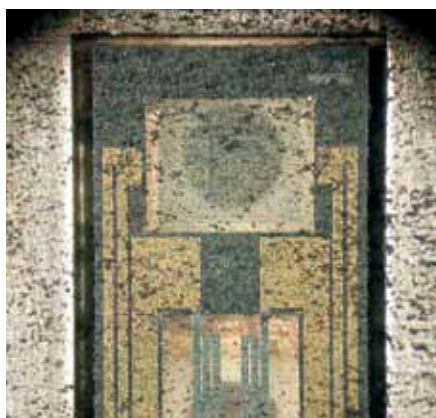
Zout en vuil kunnen de sensor van een luchtmassasensors beschadigen – in ieder geval vervangen ze de metingen, hetgeen weer invloed kan hebben op de EGR.

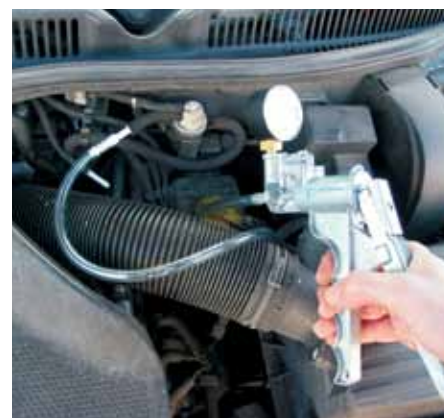
Op pneumatische EGR-kleppen of zoals hier een EPW: met een handonderdrukpomp kan het functioneren gemakkelijk worden gecontroleerd.
