Kraftstofffördermodul

Saugstrahlpumpe entfällt

Fahrzeuge:	Produkt: Kraftstofffördermodul	
Volkswagen	PIERBURG Nr.	Ref.-Nr.*
Passat 1.9/2.0 TDI	7.02550.32.0	3C0919050B/3C0919050E/3C0919050G
	7.02701.02.0	3C0919050/3C0919050AB/3C0919050D/3C0919050F

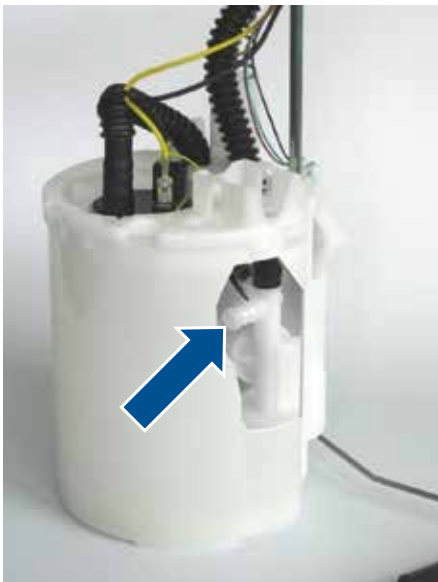
Die entsprechende Schlauchverzweigung im Kraftstofffördermodul hat einen Blindanschluss (siehe Abb. 1), der beim Blick von oben in das Kraftstofffördermodul zu sehen ist.

Abb. 1:
Blick in das Kraftstofffördermodul (aufgeschnitten) mit Blindanschluss

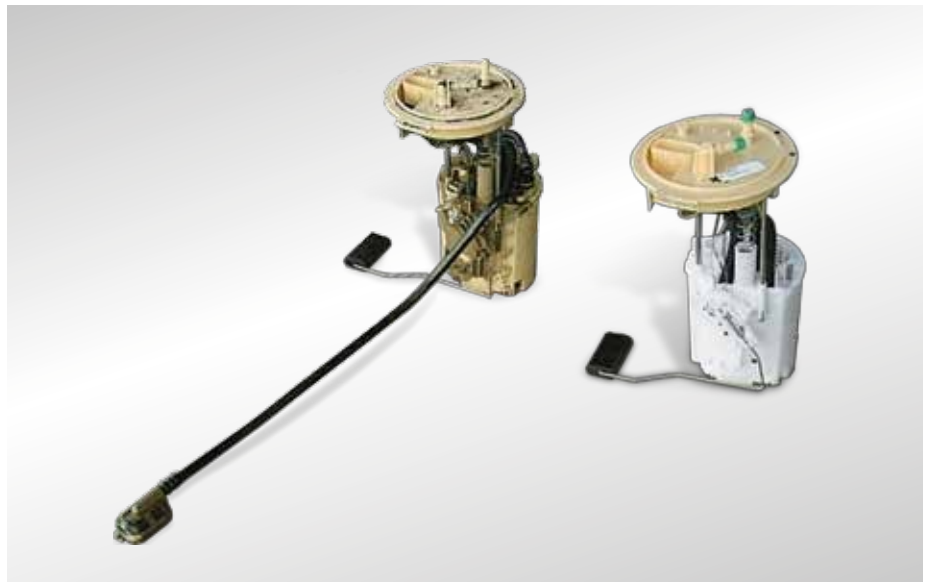
- Fehlender Anschluss
- Das verbaute Kraftstofffördermodul hat drei Anschlüsse, das Ersatzteil aber nur zwei.

Das ursprünglich eingebaute Kraftstofffördermodul verfügt über einen zusätzlichen Schlauch zu einer externen Saugstrahlpumpe (siehe Abb. 2, links). Durch technische Weiterentwicklung wird diese externe Saugstrahlpumpe im PIERBURG Kraftstofffördermodul nicht mehr benötigt.

Abb. 2:
links: ursprünglich verbautes Kraftstofffördermodul mit externer Saugstrahlpumpe
rechts: Kraftstofffördermodul 7.02550.32.0

Beim Ausbau des alten Kraftstofffördermoduls muss auch der Schlauch mit der Saugstrahlpumpe aus dem Kraftstofftank entfernt werden.
