# OBD (система за бордова диагностика) и система за вторичен въздух

## Откриване и отстраняване на повреди

### Система за вторичен въздух и варианти

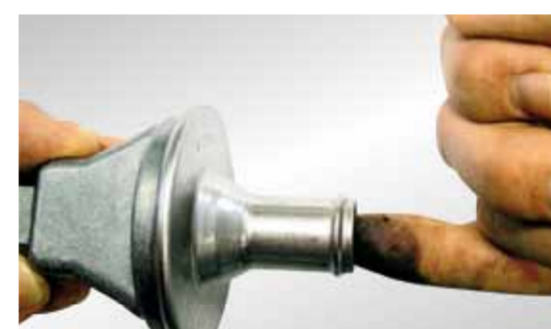
Обикновена проверка на възвратния клапан

Код	Грешка	Следващи стъпки/ Възможен начин на отстраняване
P0410	<b>Система за вторичен въздух – функционална повреда</b> Ламбда сондата не разпознава вторичен въздух (няма слаб сигнал).	<ul style="list-style-type: none"> <li>Помпата за вторичен въздух е евентуално дефектна. Проверете SLP, релето, тръбопроводите и щекерните връзки.</li> <li>При кондензат в SLP: Проверете уплътнеността на двупозиционния възвратен клапан и функционирането на превключващия клапан.</li> <li>Проверете възвратния клапан (виж фигурата) – Сменете в случай на замърсяване.</li> <li>При вода в SLP: Проверете уплътнеността на тръбопровода за ниско налягане и клапаните.</li> </ul>
P0411	<b>Система за вторичен въздух – Недостатъчно количество</b> Подаването на вторичен въздух е твърде слабо (недостатъчен слаб сигнал).	<ul style="list-style-type: none"> <li>Проверете функционирането на двупозиционния възвратен клапан (ARV) с ръчна помпа за ниско налягане.</li> <li>Проверете превключващия клапан и тръбопровода за ниско налягане.</li> <li>Проверете проходимостта на възвратния клапан и тръбопроводите за вторичен въздух.</li> </ul>

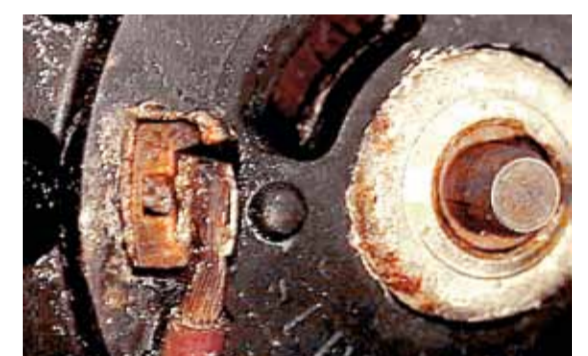
Помпа за вторичен въздух – Корозирали електрически контакти

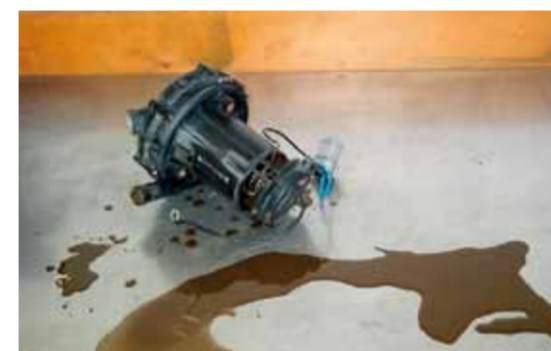
Кондензат в помпата за вторичен въздух

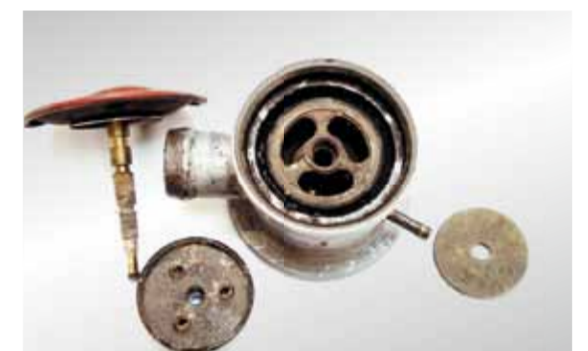
Двупозиционен възвратен клапан: Повреди (на мембраната и тарелката на клапана) поради кондензат
