OBD e sistema de ar secundário

Localizar e eliminar erros

Sistema de ar secundário e variantes

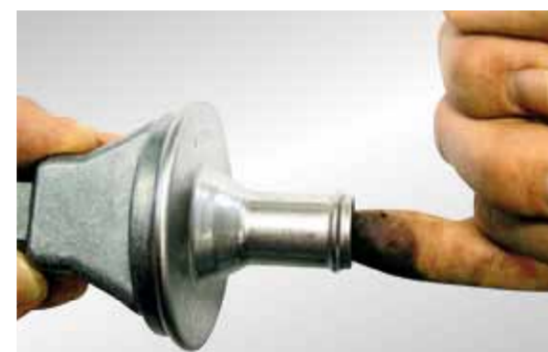
Verificação simples da válvula de retenção

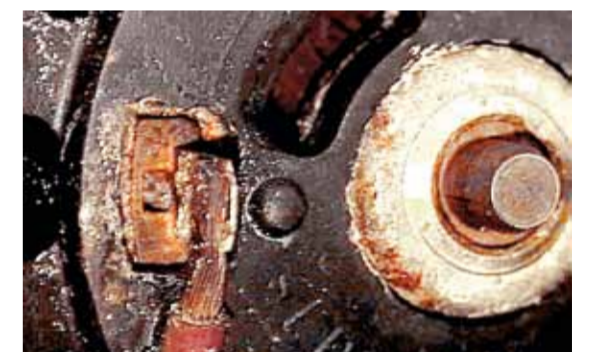
Bomba de ar secundário – ligações eléctricas corroídas

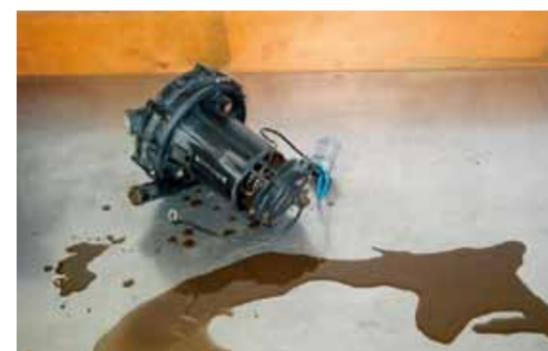
Condensado na bomba de ar secundário

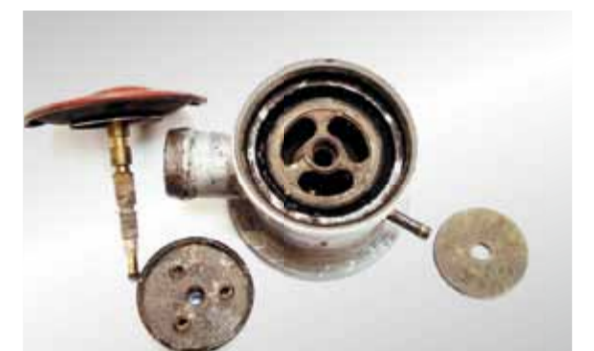
Válvula de retenção que pode ser desligada: danos (na membrana e no prato da válvula) devido ao condensado
