OBD en brandstofvoorziening

Fouten vinden en oplossen

Brandstofvoorziening en omgeving

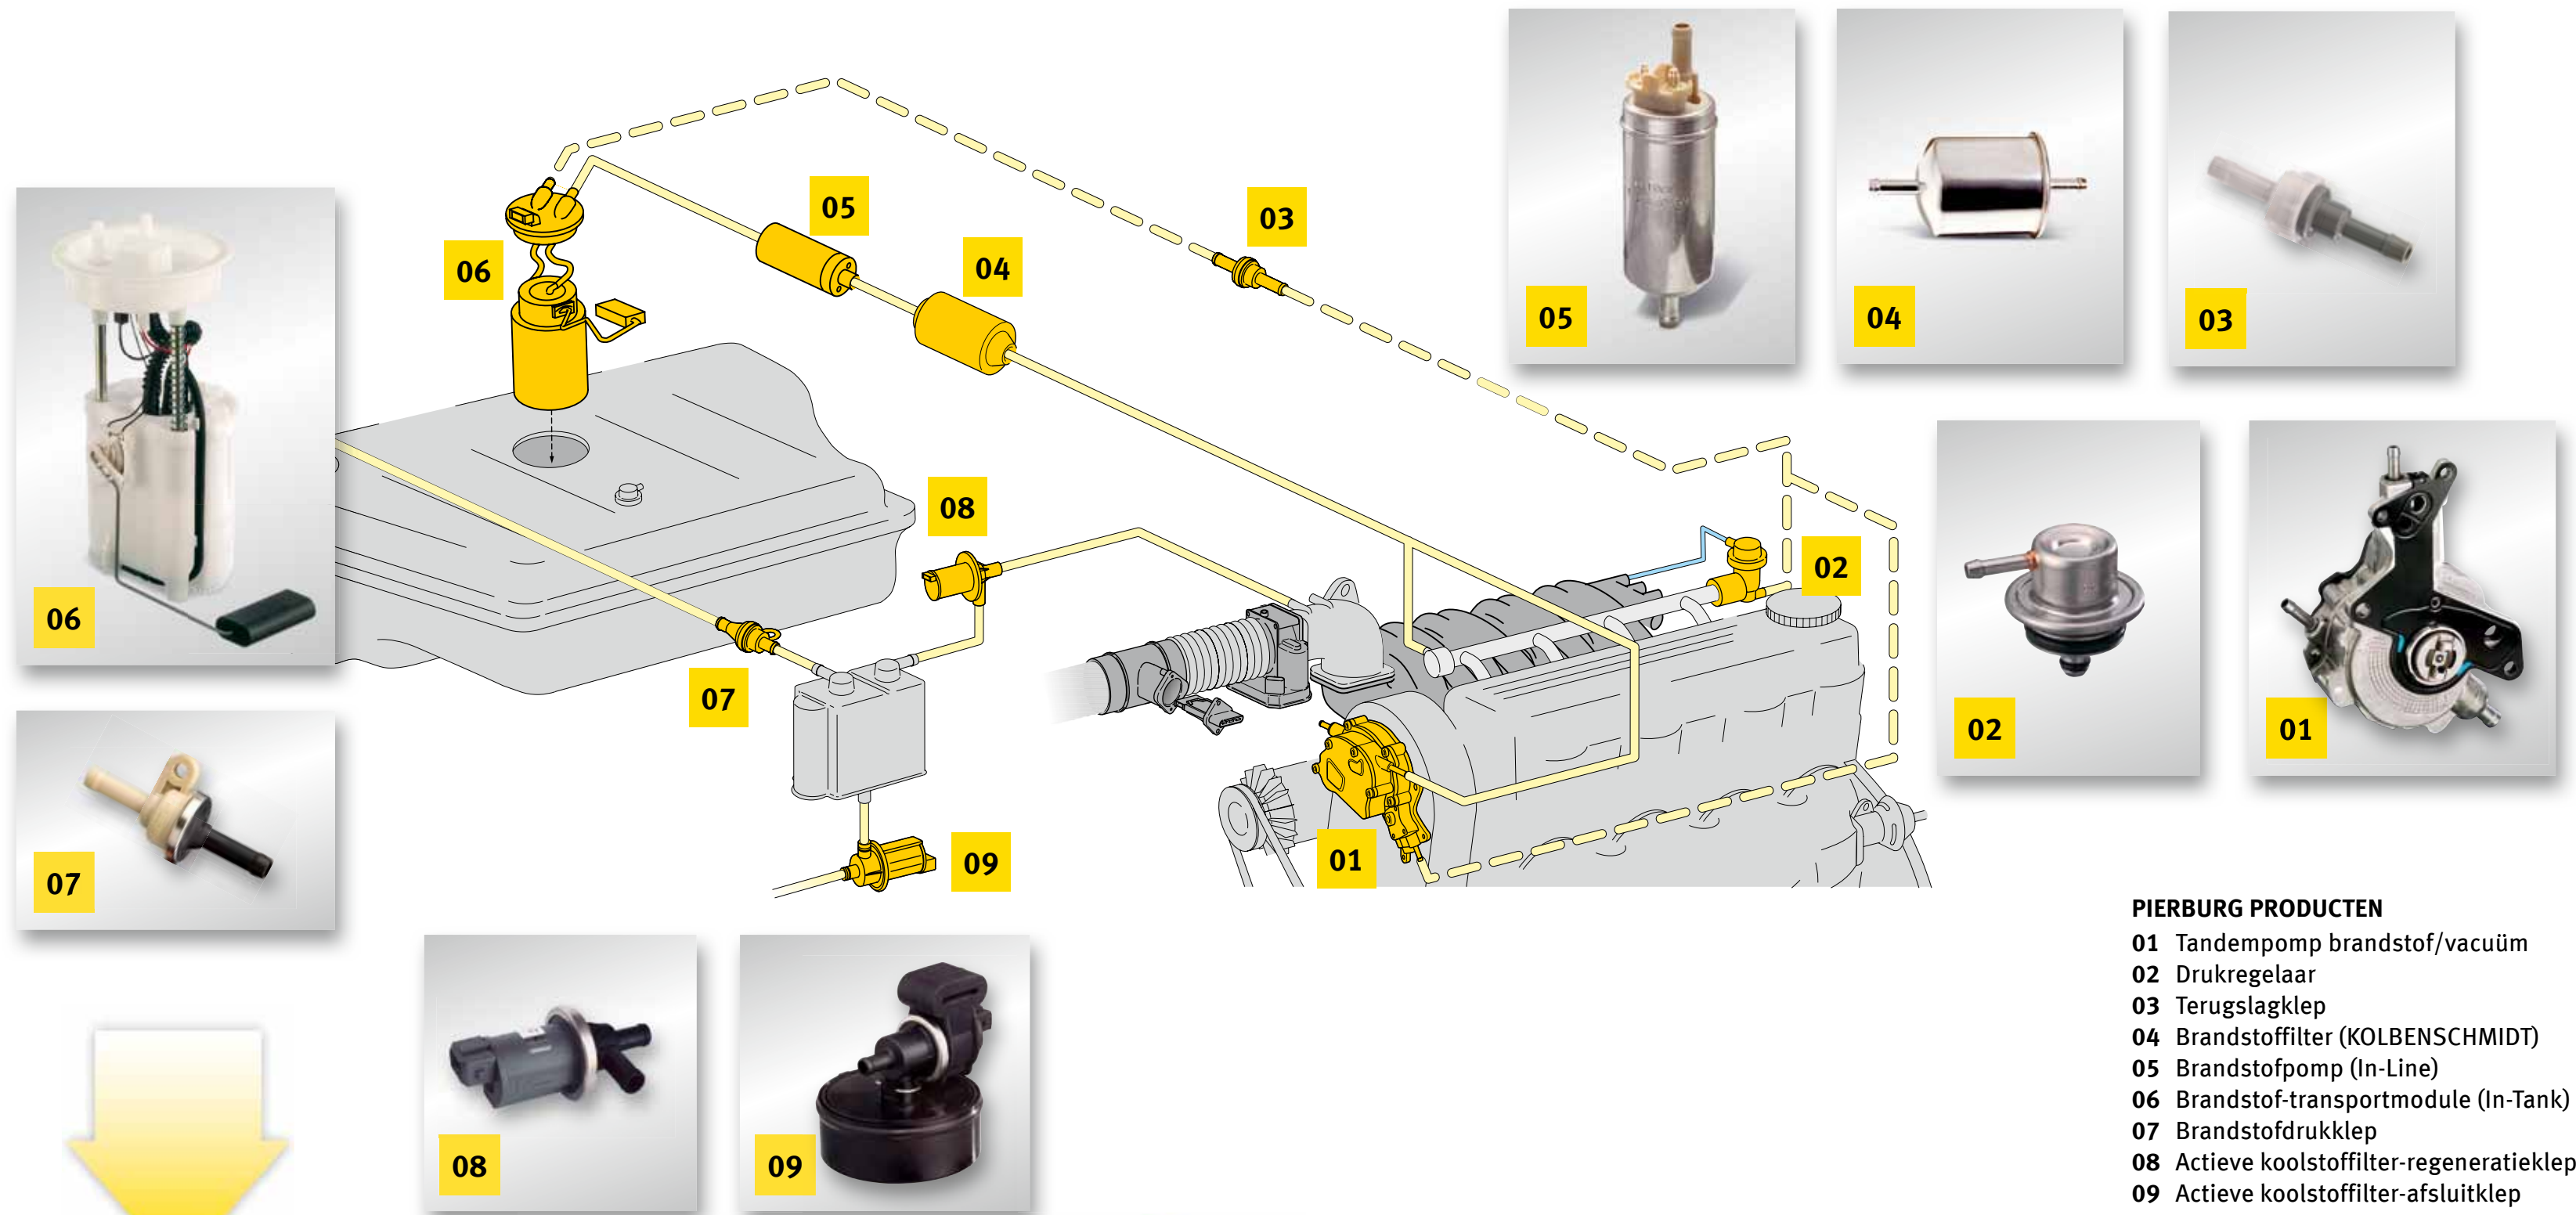
- PIERBURG PRODUCTEN**
- 01 Tandpomp brandstof/vacuüm
 - 02 Drukregelaar
 - 03 Terugslagklep
 - 04 Brandstoffilter (KOLBENSCHMIDT)
 - 05 Brandstoftomp (In-Line)
 - 06 Brandstof-transportmodule (In-Tank)
 - 07 Brandstofdrukkelp
 - 08 Actieve koolstoffilter-regeneratieklep
 - 09 Actieve koolstoffilter-afsluitklep

- ON-BOARD-DIAGNOSE**
- 10 Motorbesturingsapparaat
 - 11 Foutlamp (MIL)
 - 12 Diagnosestekker
 - 13 OBD-scanner (Scan-Tool)

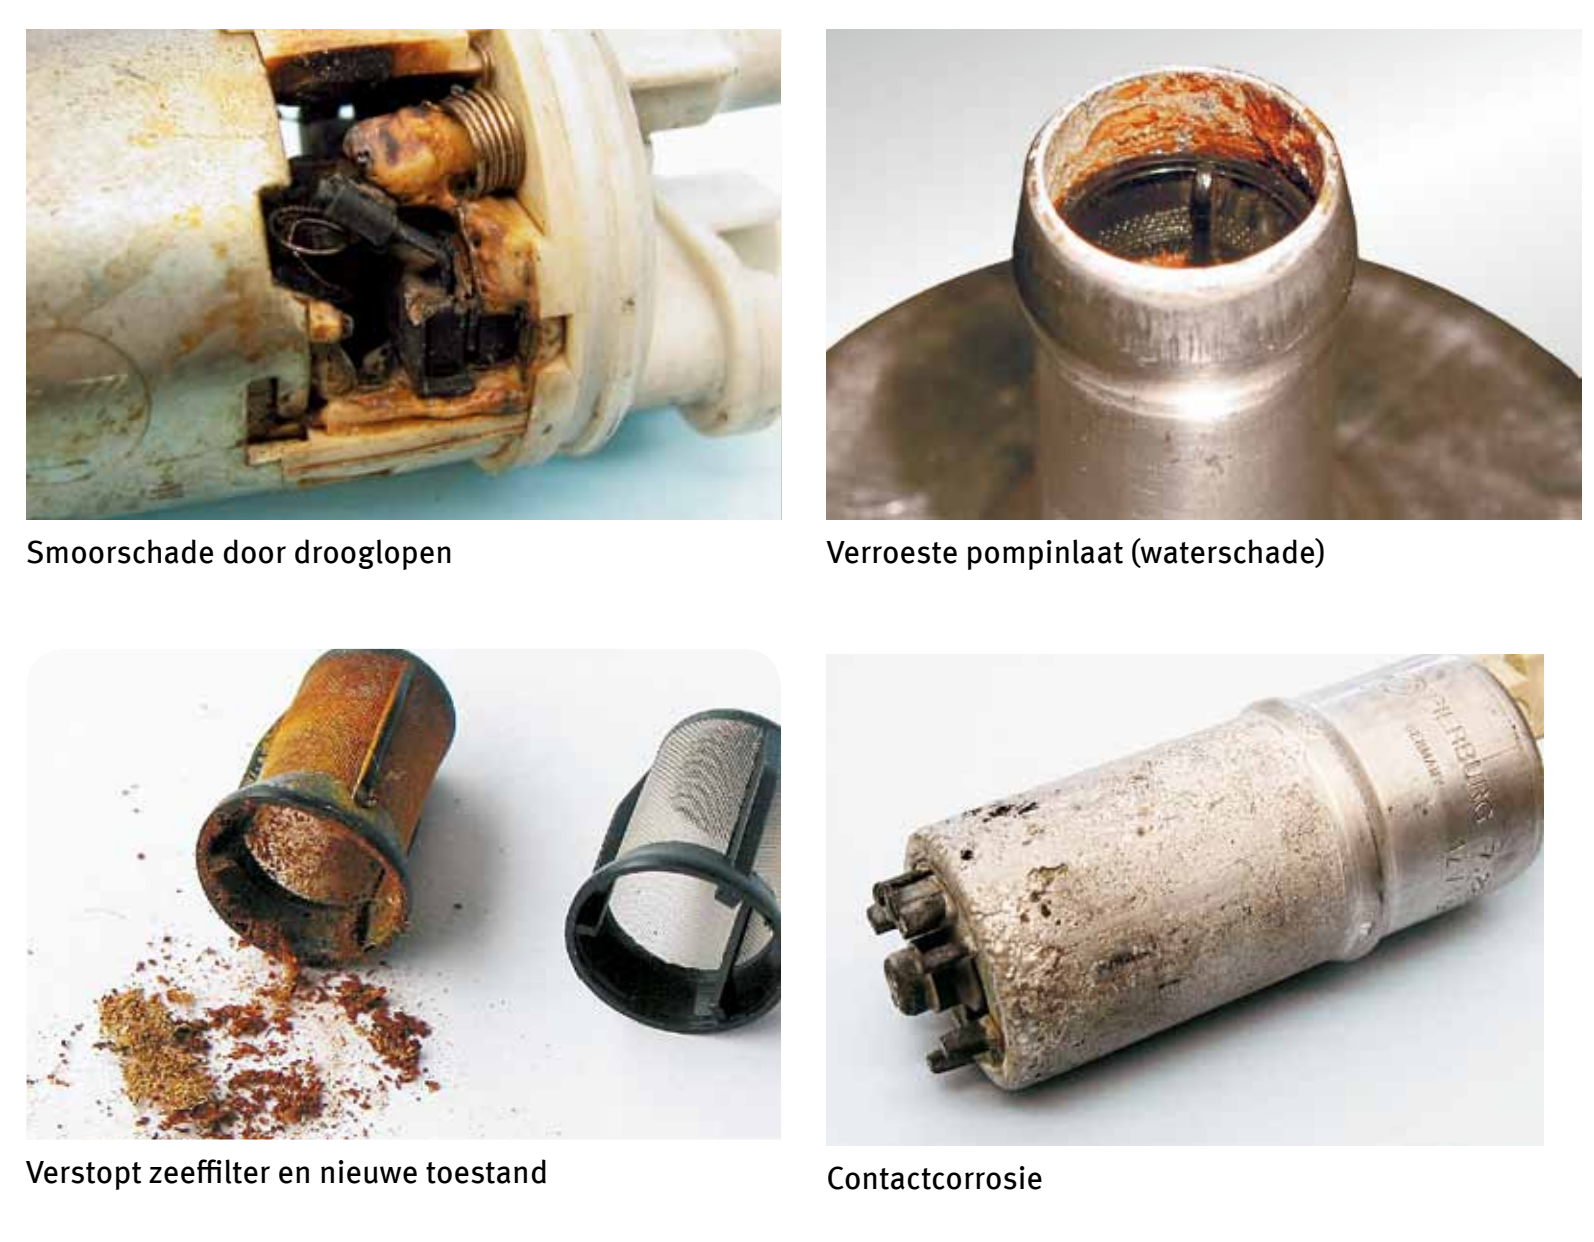
Code	Fouten	Volgende stappen/Mogelijke oplossingen
P0005/ P0006/ P0007	Magnetische brandstofuitschakelklep – open stroomcircuit; signaal te hoog laag <ul style="list-style-type: none"> • Magnetische brandstofuitschakelklep defect • Steekverbinding defect, kabel onderbroken 	<ul style="list-style-type: none"> • Stroomvoorziening/kabelboom doormeten evt. vervangen • Magnetische brandstofuitschakelklep controleren, evt. vervangen
P0087	Brandstofverdeellijst/systeemdruk te laag <ul style="list-style-type: none"> • Brandstoftomp/brandstof-drukregelklep defect • Brandstofvoevoer-/filter verstopt • Filter aan de zuigkant van de pomp (bij montage achteraf/vervangning) 	<ul style="list-style-type: none"> • Brandstoftomp/brandstof-drukregelklep controleren, evt. vervangen • Brandstofvoevoer-/filter controleren, evt. vervangen • Eventueel aanwezige filters aan de zuigzijde van de pomp verwijderen
P0172	Mengsel te vet <ul style="list-style-type: none"> • Actievekoolstoffilter-magneetklep vastgeplakt (continu geopend): Met brandstof verrijkte lucht uit het actievekoolstoffilter wordt in het aanzuigtraject gezogen. • Membranen van de pneumatische brandstofdrukregelaar ondicht: Brandstof wordt via onderdrukleiding in het aanzuigtraject gezogen. • Vastgeplakt/verkoold EGR-ventiel staat continu open 	<ul style="list-style-type: none"> • AKF-magneetventiel controleren, evt. vervangen • Brandstofdrukregelklep controleren, evt. vervangen. • EGR-ventiel controleren: Wanneer EGR-ventiel continu open staat wordt permanent uitlaatgas gerecirculeerd. Bij vastplakken het EGR-ventiel vernieuwen en naar de oorzaken van vastplakken zoeken

P0441	Brandstofdamp-opvangsysteem - verkeerde stromingsnelheid <ul style="list-style-type: none"> • Ondichtheid in actievekoolstoffilter-systeem (AKF-systeem), bijv. slangverbindingen ondicht • AKF-magneetklep vastgeplakt (continu geopend) 	<ul style="list-style-type: none"> • AKF-systeem op ondichtheid controleren, bijv. slangverbindingen controleren, evt. vervangen • AKF-magneetventiel controleren, evt. vervangen
P0462/ P0463	Brandstofniveausensor - ingangssignaal te laag/te hoog <ul style="list-style-type: none"> • Tanksensor geeft te laag brandstofniveau aan • Motor schakelt zelfstandig uit resp. springt niet aan 	<ul style="list-style-type: none"> • Tanksensor of module met tanksensor controleren, evt. vervangen
