# OBD og sekundærluftsystem

## Fejlfinding og afhjælpning

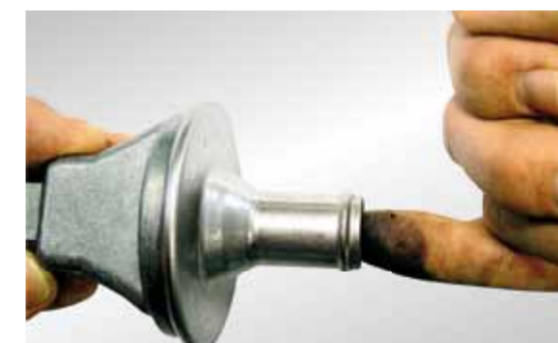
Nem kontrol af kontraventilen

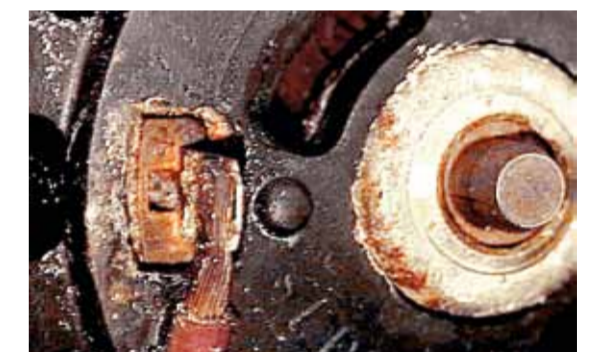
Sekundærluftpumpe – korroderede elektriske tilslutninger

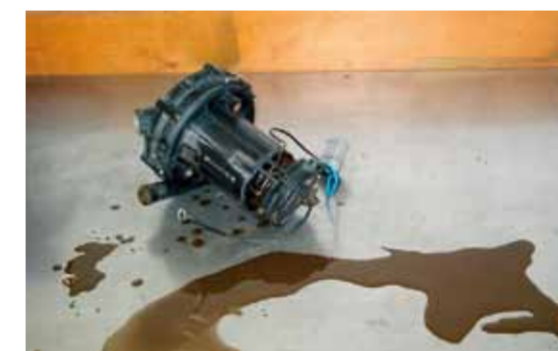
Kondensat i sekundærluftpumpen

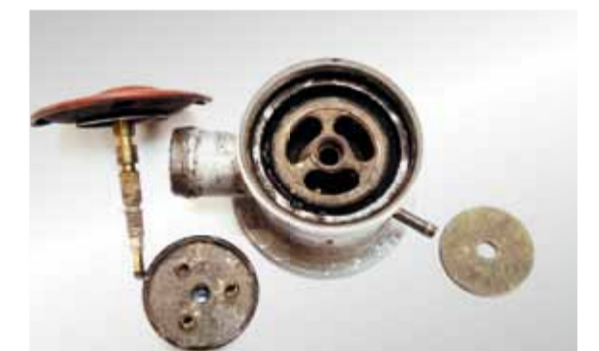
Afbrydelig kontraventil: skader (på membraner og ventilhoved) på grund af kondensat
