Skoda Felicia 1.3

Reclamación: el motor se para en ralentí

Vehículo	Producto: tobera electromotriz de la válvula de mariposa	
Skoda Felicia 1.3	Nº PIERBURG	Nº O.E. *
	7.22456.01.0	441.0.4301-416.6

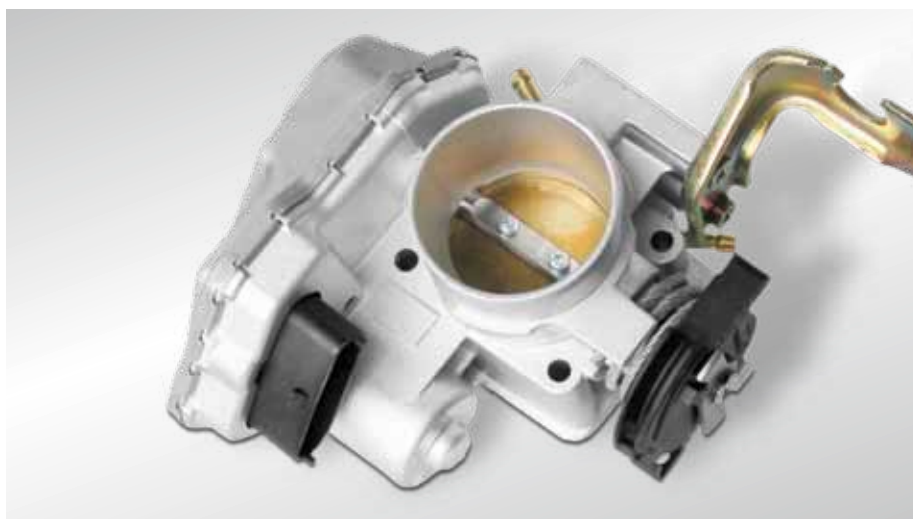
A la verificación en el taller se constata que la tobera electromotriz de la válvula de mariposa está sucia.

Desaconsejamos la limpieza de la tobera de la válvula de mariposa: la misma puede deteriorarse.

¡Tras el recambio debe necesariamente adaptarse la tobera de la válvula de mariposa a la unidad de mando del motor ya que, de lo contrario, persisten las reclamaciones!

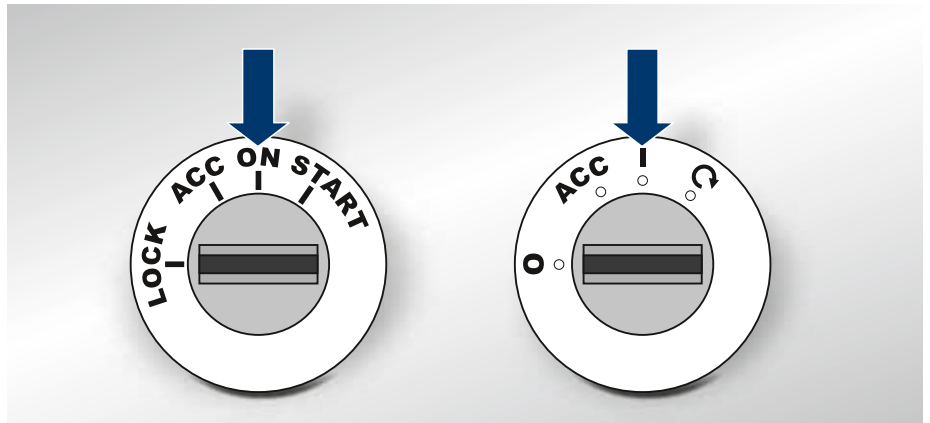
Posición “1” de diferentes llaves de contacto

Ajuste básico	
Adaptación de la unidad de mando VM	MO

Carátula de pantalla para adaptar la tobera de la válvula de mariposa [VM] (ejemplo)

Girar la llave de contacto de la posición cero o de bloqueo a la posición 1 y dejarla en ésta durante 10 segundos.

Ello se realiza a través de un punto de programa especial del verificador del motor (p. ej., “Ajuste básico”).
