SI 1542

SERVICE INFORMATION

SZABÁLYOZÓSZELEP: KORRÓZIÓ ÁLTALI KÁROSODÁS

BOXER, DAILY, DUCATO, JUMPER

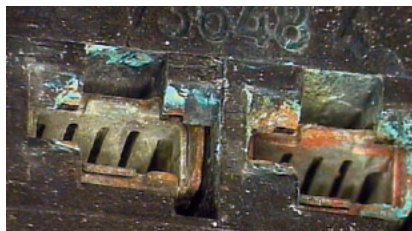
A fent felsorolt járműveknél a csatlakozókábel csatlakozásán keresztül víz vagy nedvesség hatolhat be. A nedvesség a szabályozószelep belsejében súlyos károkat okozhat, akár tönkretetheti a szelepet.

Csatlakozó nedvesen, korróziónyomokkal

Ellenőrizze, hogy a szabályozószelep beépíthető dugaszán vagy a kábel csatlakozásán látható-e korrózió vagy nedvesség. Ha igen, cserélje ki a szabályozószelepet és a kábelt.

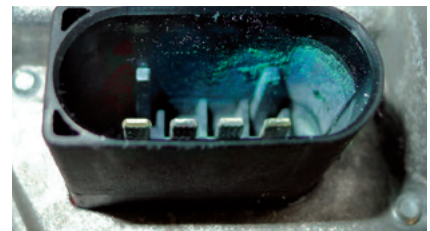
Beépíthető dugasz korróziónyomokkal

A 2009-ig beszerelt 7523D jelű szabályozószelep helyett a 4.07360.49.0 számú adapterkábel segítségével beszerelhető a Pierburg 7.01754.10.0 számú szabályozószelep. Az adapterkábel nedvesség ellen szigetelve van.
