Tubo colector/ Módulo impulsor eléctrico

Posibles causas de fallo y recambio

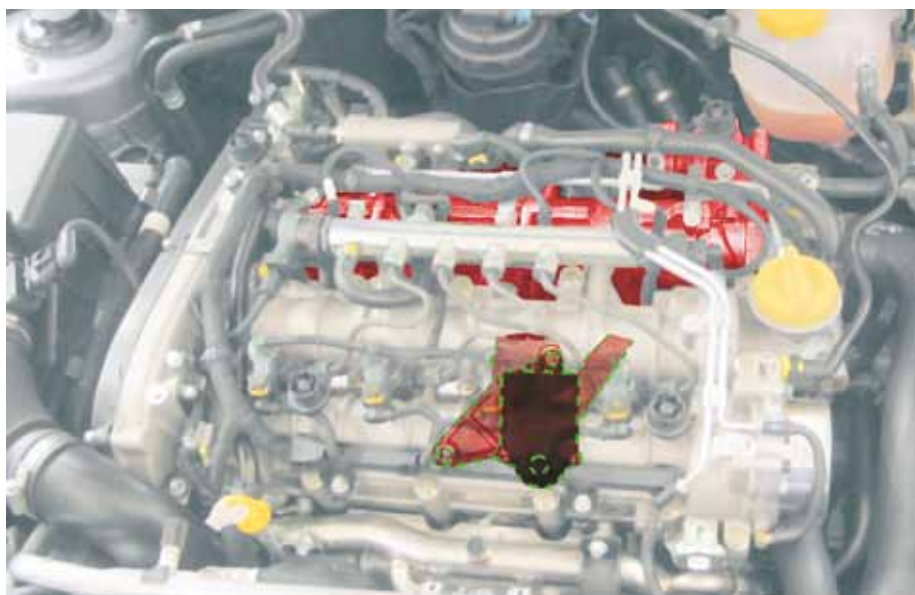
*Ilustración del recinto motor del Opel Vectra:
El tubo colector con válvula EGR está resaltado en rojo. El módulo impulsor se encuentra oculto “detrás del motor” y está sólo esbozado (línea discontinua verde).*

Los módulos impulsores eléctricos son componentes que “pueden aprender”: Tras repetida actuación del encendido quedan permanentemente “ajustados” en el tubo colector en el que están instalados.

Por ello, al cambiar el tubo colector también debe reemplazarse el módulo impulsor por otro nuevo. El módulo impulsor “viejo” no puede emplearse más.

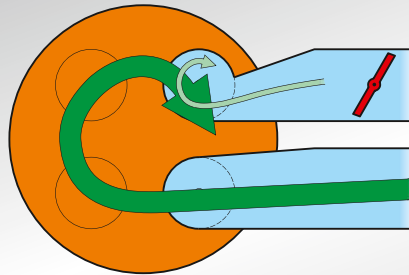
*Régimen de revoluciones bajo:
Válvula de espín cerrada,
intenso arremolinamiento*

En función de la posición de la válvula de espín puede adaptarse el arremolinamiento del aire fresco en el pistón a las correspondientes condiciones de carga del motor.

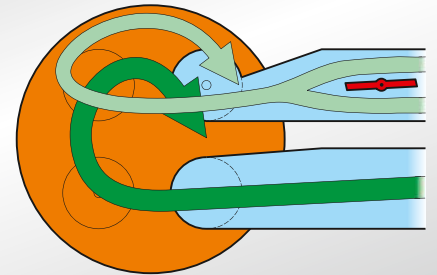
*Régimen de revoluciones alto:
Válvula de espín abierta,
alto grado de relleno*

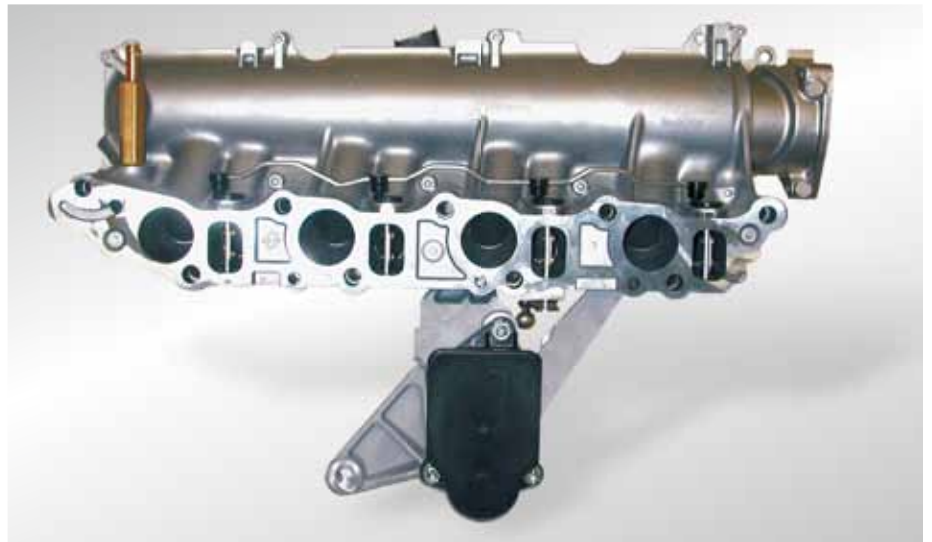
Tubo colector 7.00373.12.0 con módulo impulsor 7.00521.14.0

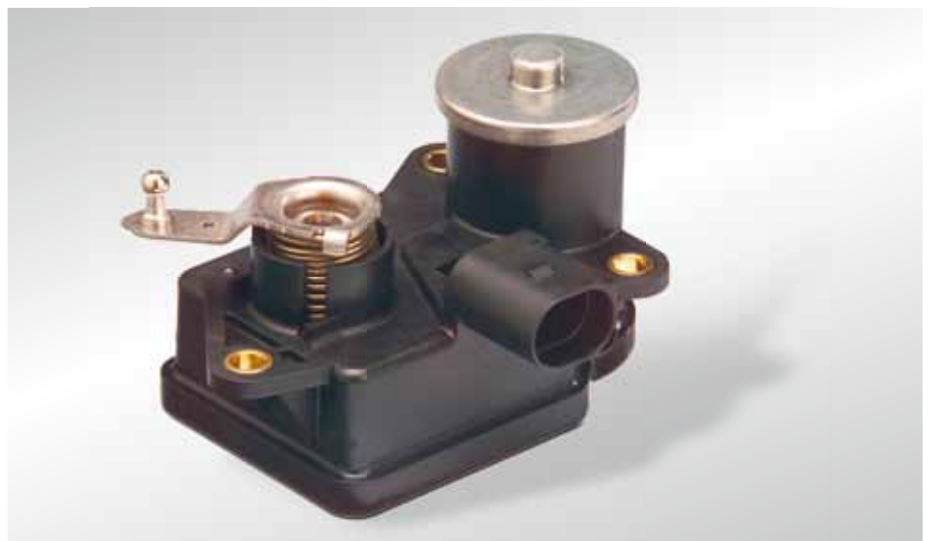
EAM-i significa **E**lektrisches **A**ntriebs-**M**odul mit integrierter “Intelligenz” (Módulo impulsor eléctrico con “inteligencia” integrada). Permite una regulación en cualquier punto discrecional dentro del ángulo de operación.

Un sensor de ángulo integrado registra la posición real. Caso de divergencia con la posición nominal, lo mismo se transmite como fallo a la unidad de mando del motor. La posición de la válvula de espín misma en el tubo colector no se registra. Ello puede realizarse sólo de forma indirecta por la posición de ángulo del módulo impulsor. Por ello, a veces se atribuyen al módulo impulsor las anomalías en las válvulas de espín o varillas de conmutación.

Módulo impulsor eléctrico EAM-i

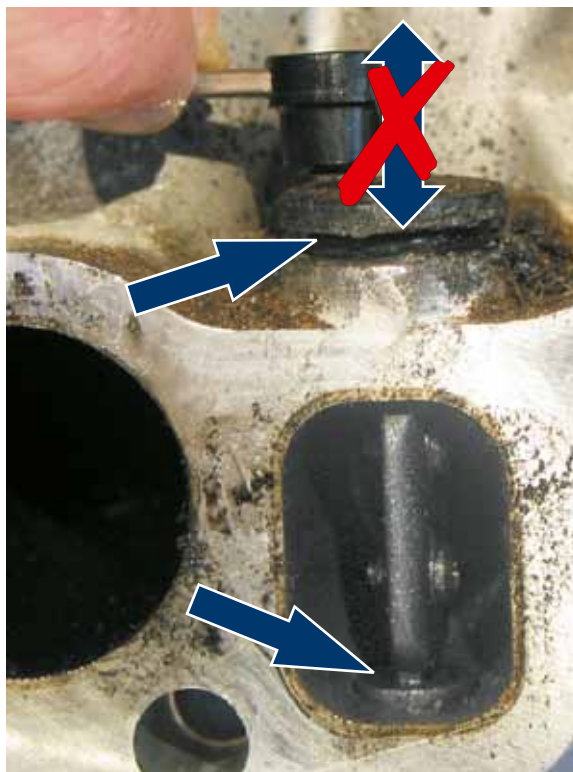
La causa de estas anomalías se encuentra con frecuencia en válvulas de espín agarrotadas o adheridas.

Depósitos o adhesiones en las válvulas de espín pueden aparecer consecuencia de un aire de aspiración o de carga intensamente graso de aceite. Las causas de ello pueden ser muy diversas.

Rodamiento deformado en las válvulas de espín

Este fallo volverá a aparecer nuevamente en el intervalo más breve cuando el tubo colector defectuoso permanece en el vehículo y sólo se cambia el módulo impulsor.

- Realice un diagnóstico del regulador (según las instrucciones facilitadas por la marca del verificador o equipo de diagnóstico) del módulo impulsor: Si el módulo impulsor conmuta, el suministro de tensión y el módulo impulsor están eléctricamente en orden.
- Compruebe la perfección de la conexión (“varillas”) entre el módulo impulsor y la válvula de espín.
- Verifique la facilidad de maniobra de las válvulas de espín. Tras una maniobra de desvío de la palanca de regulación, reponerla en su posición original dentro de un intervalo de unos 1 - 2 seg.
- Las válvulas de espín no deben poderse mover en sentido axial (véase la ilustración).
