# Turbolader-Funktionsstörung durch defektes AGR-Ventil

## Renault Diesel G9T; 702/712/743 (2.2dCi, 110kW)

Beim Dieselmotor G9T (Renault) kann es durch ein defektes AGR-Ventil zu Funktionsstörungen des Turboladers kommen.

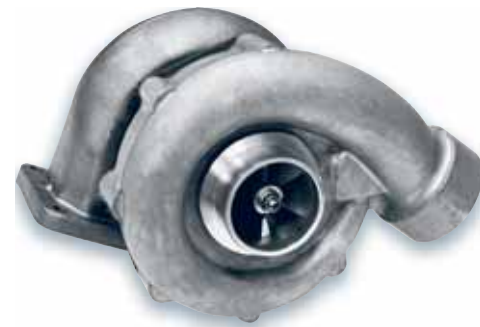
Auf Grund ungünstiger Funktionsweise der G9T-Motoren entsteht durch das zurückgeführte Abgas **eine starke Ver-rußung der AGR-Ventile**. Gegen diese starken Verkokungen kommt die Kraft des AGR-Ventils irgendwann nicht mehr an – **das AGR-Ventil lässt sich dann nicht mehr öffnen oder bleibt im geöffneten Zustand stehen**.

Dadurch kommt es zu **Fehlfunktionen in der Abgasrückführung**. Diese wiederum haben zur Folge, dass bei hohen Drehzahlen durch die verstärkte Bildung unverbrannter Kohlenwasserstoffe eine sehr hohe Verrußung des motornahen Abgastraktes entsteht.

**Durch Verkokungen kann es zur Blockade von Bauteilen des Turboladers z.B. der VNT®-Mechanik kommen.**

Das kann einen Ausfall der Ladedruckregelung bewirken.

Die Folgen sind Leistungsmangel im oberen Drehzahlbereich und Drehmomenteinbrüche im unteren Drehzahlbereich. Im schlimmsten Fall kann das zum Totalausfall des Turboladers führen.

Treten am Turbolader die oben genannten Funktionsstörungen (Leistungsmangel / Drehmomenteinbrüche) auf, wird empfohlen, das **AGR-Ventil zu erneuern, um Folgeschäden zu vermeiden**.
