Ventilschäden und ihre Ursachen

Einbau- und Einstellfehler

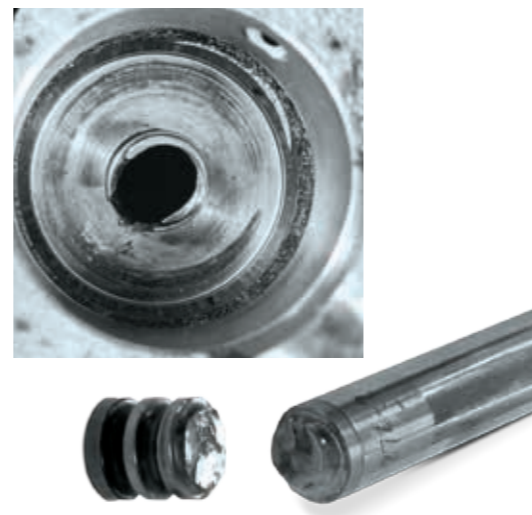
Ventilfeder Montagefehler

Ursache:
Die Feder wurde beim Einbau nicht richtig eingesetzt. Die Verkantung führte zu einem seitlichen Biegemoment (M) am Ventilschaft.

Folge:
Die resultierende Biegewechselbeanspruchung hat zur Zerstörung der Ventilführung und schließlich zum Bruch des Ventilschaftendes geführt.

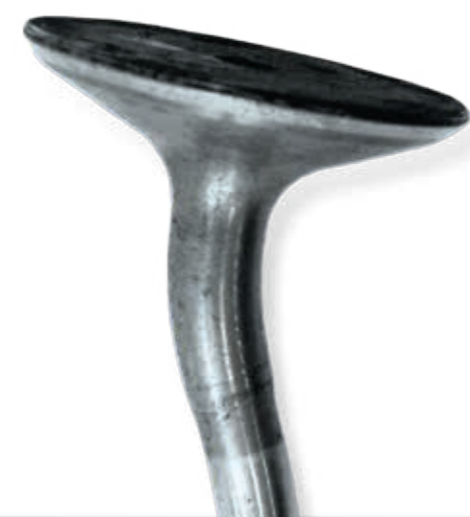
Hydrostößel Montagefehler

Ursache:
Nach dem Einbau der Stößel wurde die vorgeschriebene Wartezeit bis zum Starten des Motors (mind. 30 Min.) nicht eingehalten. Das überschüssige Öl im Stößelbereich hatte dadurch nicht genug Zeit zu entweichen.

Folge:
Beim frühzeitigen Anlassen des Motors schlagen die Ventile auf dem Kolben auf, werden verbogen oder brechen.

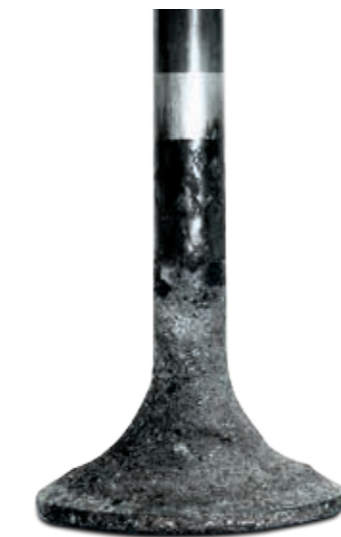
zu großes Ventilführungsspiel

Ursache:
Das Ventilführungsspiel ist zu groß, weil die Ventilführungen stark verschlissen sind bzw. bei der Reparatur zu groß aufgerieben wurden.

Folge:
Durch Heißgaseinstrahlungen können erhebliche Verkokungen im Schafführungsbereich auftreten. Das Ventil wird schwergängig, schließt nicht mehr und es treten Überhitzungen (Verbrennungen, Schusskanäle) an der Sitzfläche auf.

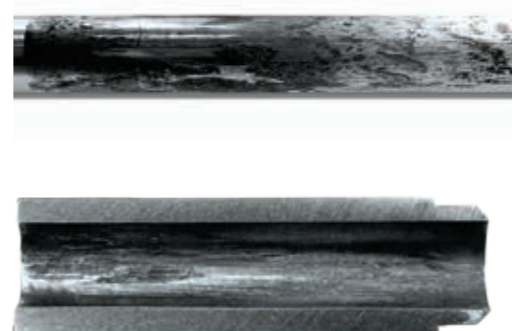
zu kleines Ventilführungsspiel

Ursache:
Bei der Erneuerung der Ventilführungen wurde der Führungsdurchmesser zu eng bemessen.

Folge:
Mangelschmierung, Schwergängigkeit und Fressen des Ventilschafts in der Führung. Als Folgeschäden können unter anderem Überhitzungen im Teller- bzw. Sitzbereich auftreten.

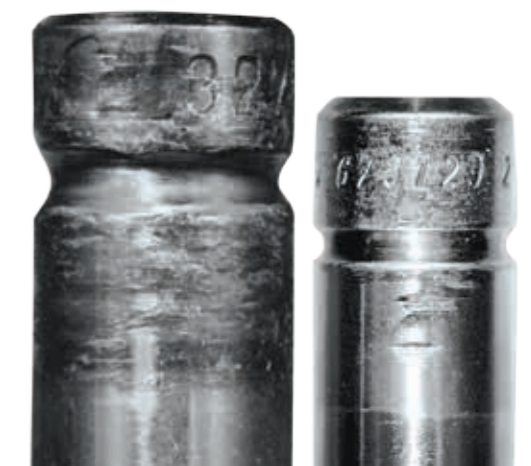
Verwendung verschlissener Ventilkegelstücke

Ursache:
Beim Erneuern der Ventile wurden alte, verschlissene Ventilkegelstücke verwendet.

Folge:
Bei der Wiederverwendung verschlissener Kegelstücke kann sich die Klemmbefestigung im Einsatz lockern. Es kommt zur Reibkorrosion am Schaft und zur Schwächung des Ventils in diesem Bereich. Dadurch können Dauer-schwingbrüche entstehen.

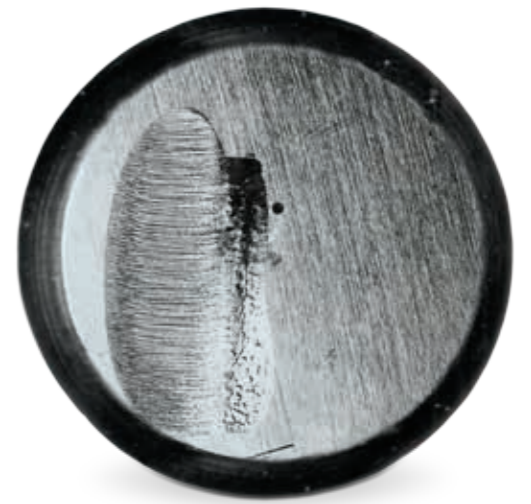
Einbau beschädigter Kipp-/ Schleppebel

Ursache:
Die Krafteinleitung vom Kipphebel erfolgt außermittig auf die Schaftendfläche des Ventils.

Folge:
Es kommt zu einseitigem Schaft- sowie Schaftendverschleiß. Durch die exzentrische Krafteinleitung hervorgerufene Querkraftbelastung des Ventilschaftes führt zu Dauerbrüchen im Bereich der Klemmbefestigung.
