# Verificarea rapidă a supapelor de aer secundar

La autovehiculele cu sistem de aer secundar, în timpul fazei mersului la rece se poate ajunge la următoarea situație reclamată de client:

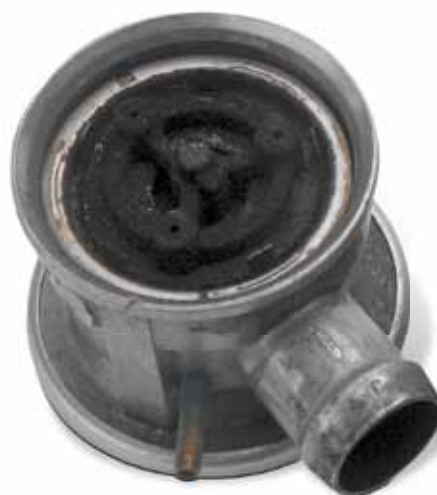
*Avarii cauzate de condensul de eșapament de eșapament*

Aproape în toate cazurile aceste avarii sunt cauzate de condensul de eșapament depus în pompa de aer secundar. Pe parcursul reparației de multe ori se înlocuiește doar pompa de aer secundar.

La înlocuirea pompei de aer secundar trebuie verificată de regulă inclusiv etanșeitatea supapei electrice de comutare și a supapei de aer secundar.

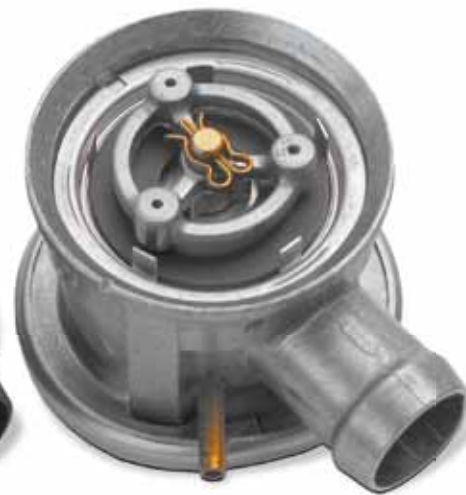
*În comparație: în stare nouă*

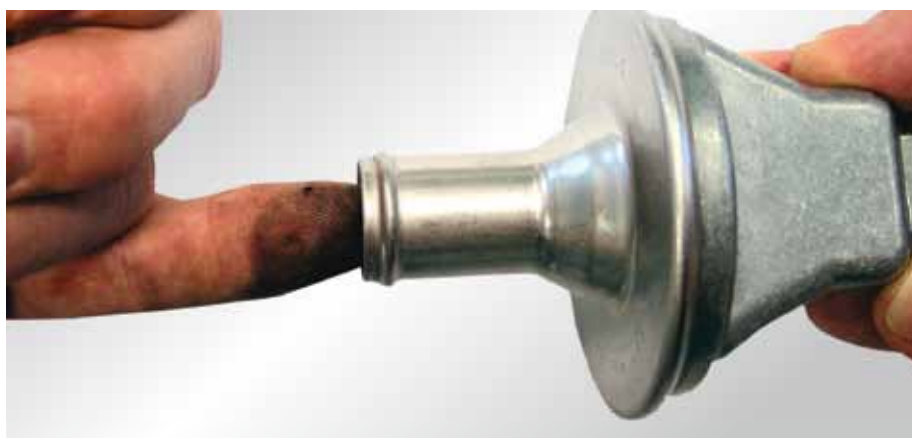
- Desprindeți furtunul de legătură dintre supapa de sens unic al circuitului de aer secundar și pompa de aer secundar. → vezi punctul de verificare „P” per figura grafică de pe pagina verso
- Dacă pe această parte a supapei sunt depuneri (proba cu degetul, vezi figura de alături), înseamnă că supapa de sens unic este neetanșă și trebuie înlocuită. În acest caz se poate întâmpla ca pompa de aer secundar să fie și ea deteriorată.
- Verificați pompa de aer secundar și înlocuiți-o, dacă este cazul.

*Verificarea simplă a supapei de sens unic*

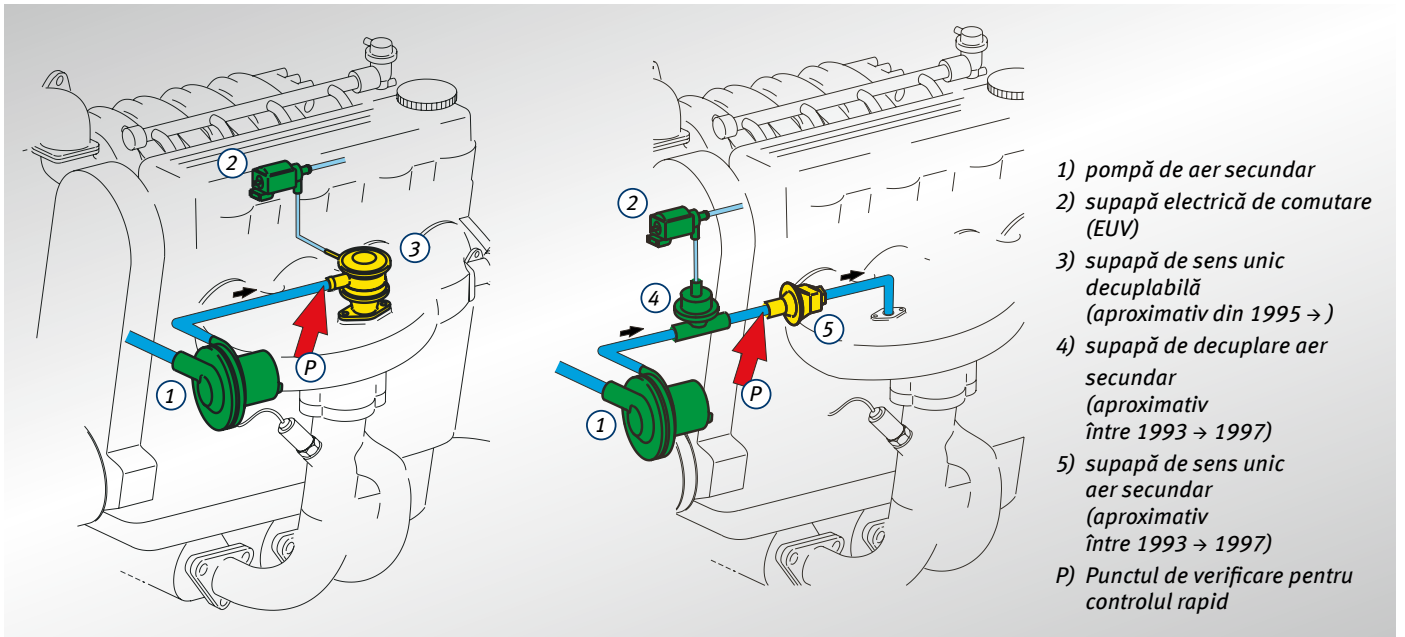
- 1) pompă de aer secundar
- 2) supapă electrică de comutare (EUV)
- 3) supapă de sens unic decuplabilă (aproximativ din 1995 →)
- 4) supapă de decuplare aer secundar (aproximativ între 1993 → 1997)
- 5) supapă de sens unic aer secundar (aproximativ între 1993 → 1997)
- P) Punctul de verificare pentru controlul rapid

*Două variante ale sistemului de aer secundar*

Supapele de aer secundar sunt piesele componente ale sistemului de aer secundar. Acestea sunt montate între pompa de aer secundar (1) și colectorul de evacuare.

Supapele de sens unic decuplabile (3) sunt de regulă supape acționate de vid. Modelele mai noi (începând aproximativ cu anul 1998 →) sunt deschise prin presiunea aerului secundar. Astfel nu se recurge la comanda pneumatică executată de o supapă electrică de comutare (2). Supapele de sens unic (5) se deschid datorită presiunii fluxului de aer secundar.

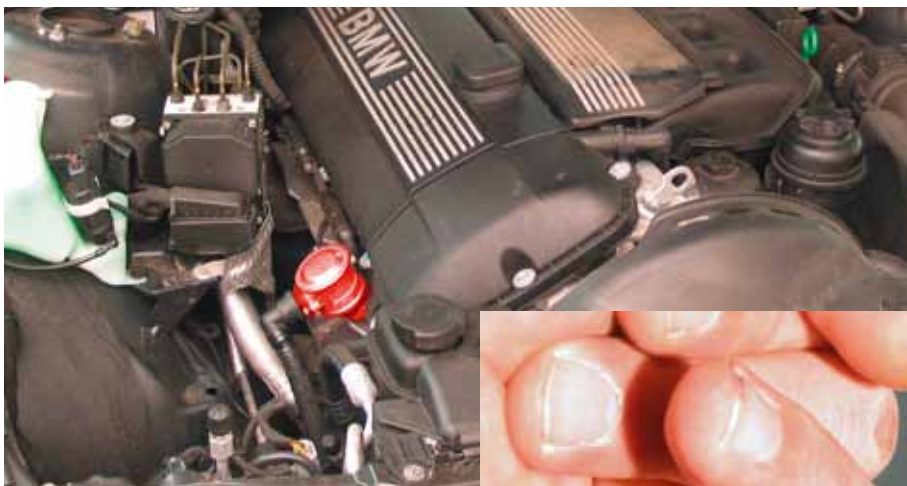
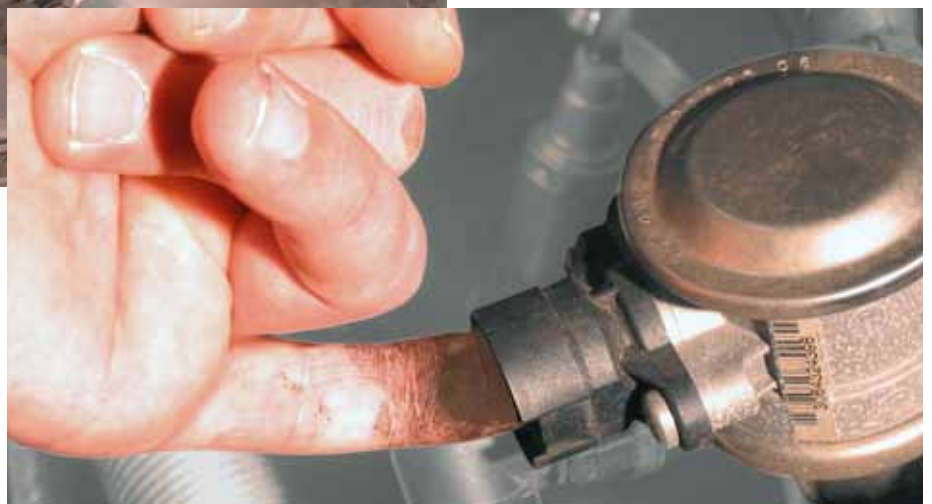
*Verificarea rapidă a supapei de aer secundar la BMW 520i (evidențiat)*
