# Yakıt beslemesi

## OBD hatalarını bulma ve giderme

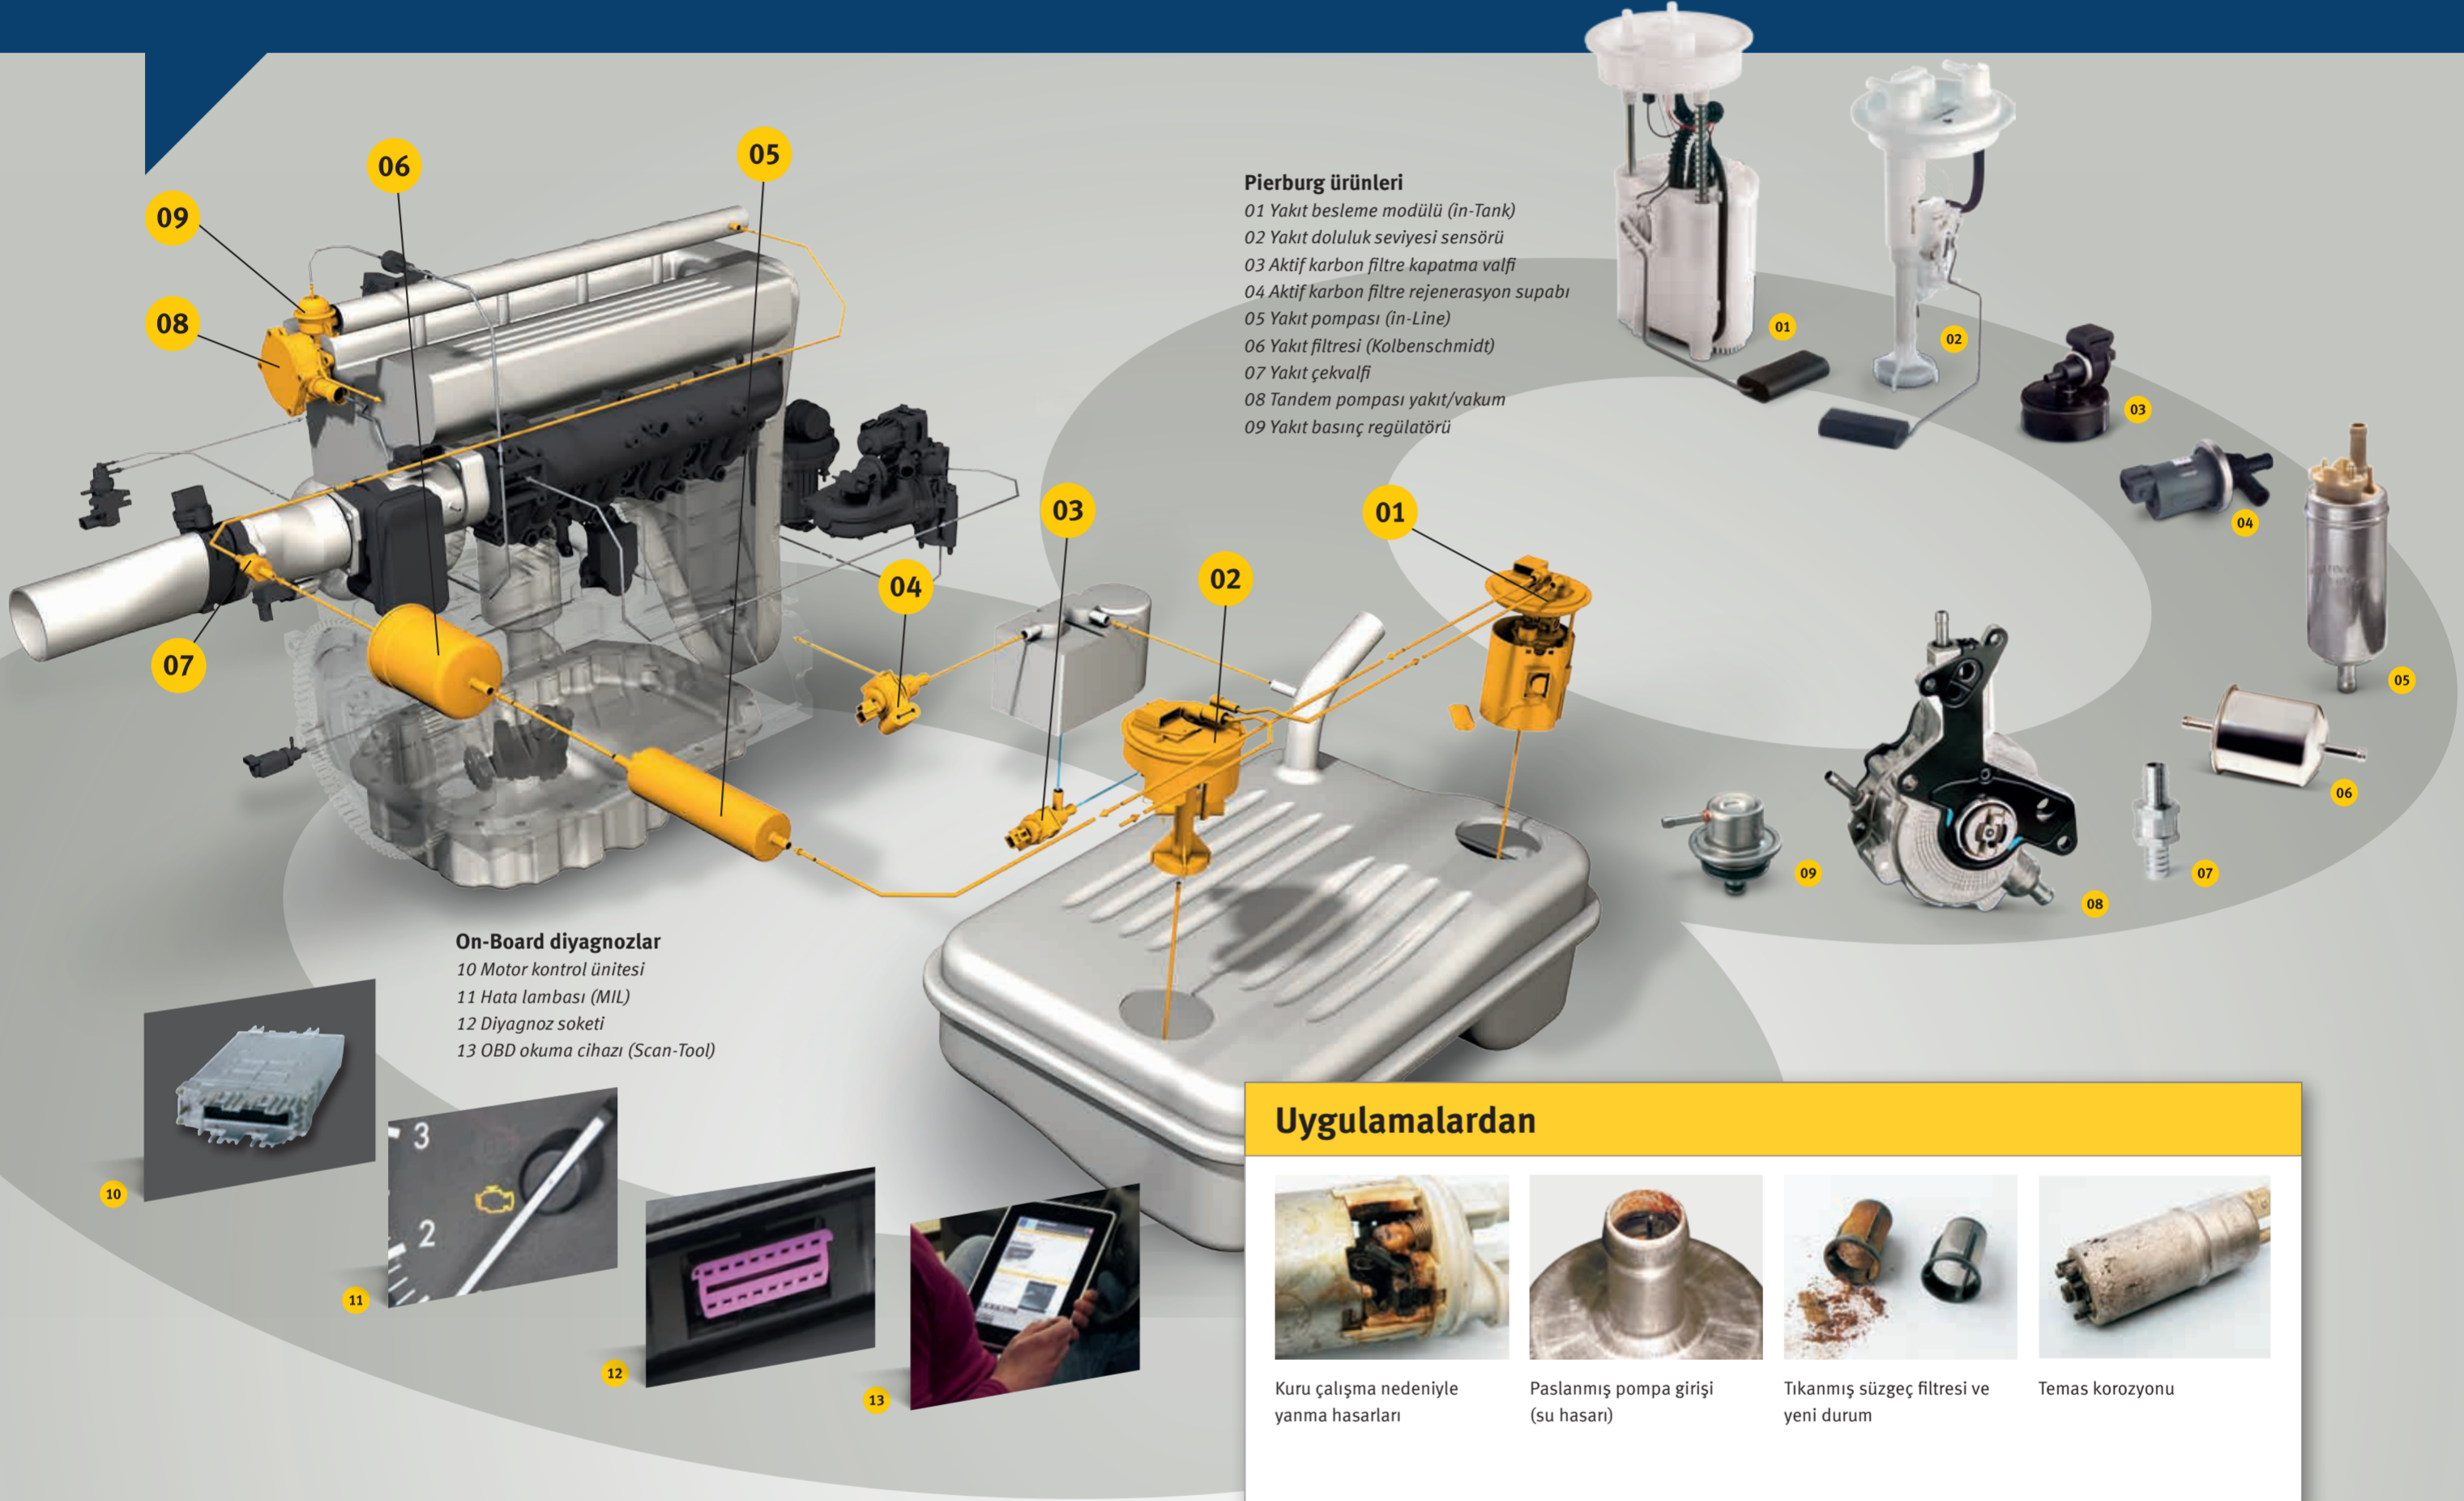
- 01 Yakıt besleme modülü (In-Tank)
- 02 Yakıt doluluk seviyesi sensörü
- 03 Aktif karbon filtre kapatma valfi
- 04 Aktif karbon filtre rejenerasyon supabı
- 05 Yakıt pompası (in-Line)
- 06 Yakıt filtresi (Kolbenschmidt)
- 07 Yakıt çekvalfi
- 08 Tandem pompası yakıt/vakum
- 09 Yakıt basınç regülatörü

- 10 Motor kontrol ünitesi
- 11 Hata lambası (MIL)
- 12 Diyagnoz soketi
- 13 OBD okuma cihazı (Scan-Tool)

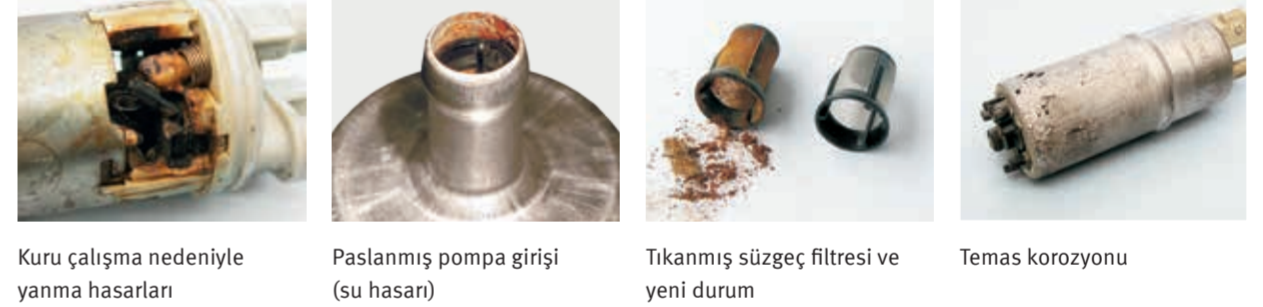
Kuru çalışma nedeniyle yanma hasarları

Paslanmış pompa girişi (su hasarı)

Tıkanmış süzgeç filtresi ve yeni durum

Temas korozyonu

<b>Sonraki adımlar/ Olası çözümler</b>	• Akım beslemesini/kablo grubunu ölçün, gerekirse değiştirin • Yakıt kapatma manyetik valfini kontrol edin, gerekirse değiştirin	• Yakıt pompasını/yakıt basıncı regülatörünü kontrol edin, gerekirse değiştirin • Yakıt beslemesini/yakıt filtresini kontrol edin, gerekirse değiştirin • Pompanın emme tarafında bulunan filtreyi (mevcutsa) çıkartın	• AKF manyetik valfini kontrol edin, gerekirse değiştirin • Yakıt basıncı regülatörünü kontrol edin, gerekirse değiştirin • EGR valfini kontrol edin: - EGR valfi sürekli açık duruyorsa, sürekli olarak egzoz gazı geri beslenir - Yapışması durumunda EGR valfini değiştirin ve yapışmanın sebeplerini tespit edin	• AKF sistemini sızdırmazlık bakımından kontrol edin, örn. hortum bağlantılarını kontrol edin, gerekirse değiştirin • AKF manyetik valfini kontrol edin, gerekirse değiştirin	• Depo sensörünü veya depo sensörlü modülü kontrol edin, gerekirse değiştirin
