SI 1542

SERVICE INFORMATION

ZAWÓR MOTYLKOWY: USZKODZENIA WSKUTEK KOROZJI

W POJAZDACH BOXER, DAILY, DUCATO, JUMPER

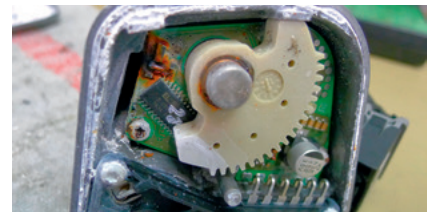
Zawór motylkowy (podkreślony czerwonym kolorem) w komorze silnika pojazdu Iveco Daily 3.0 l

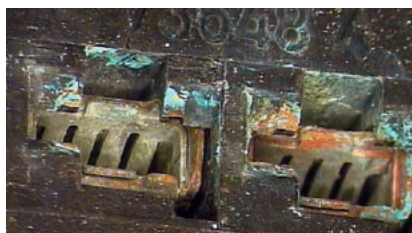
W wymienionych wyżej pojazdach woda lub wilgoć może się dostawać do złącza kabla przyłączeniowego. Woda może spowodować poważne uszkodzenia wewnątrz zaworu motylkowego, a nawet jego całkowite zniszczenie. Sprawdzić, czy wtyk montażowy zaworu motylkowego albo złącze kabla nie wykazują śladów korozji albo wilgoci. W takiej sytuacji należy wymienić zawór motylkowy lub kabel.

Widok wnętrza uszkodzonego zaworu motylkowego

Montowany do roku 2009 zawór motylkowy 7523D można wymienić przy użyciu kabla adaptacyjnego 4.07360.49.0 na zawór motylkowy Pierburg 7.01754.10.0. Kabel adaptacyjny jest wodoszczelny.

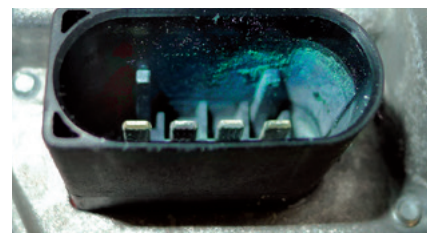
Złącze z wilgocią i śladami korozji
