SI 1761

## POMPE DE CARBURANT ELECTRICE E1F, E2T ȘI E3T

### PREFILTRU COLMATAT

<b>Produs:</b> Pompe de carburant electrice
<b>Nr. Pierburg</b>
<b>E1F:</b> 7.21440.51.0/.53.0/.63.0/.68.0/.78.0
<b>E2T:</b> 7.21287.53.0; 7.21565.70.0/.71.0; 7.21538.50.0
<b>E3T:</b> 7.21659.53.0/.70.0/.72.0

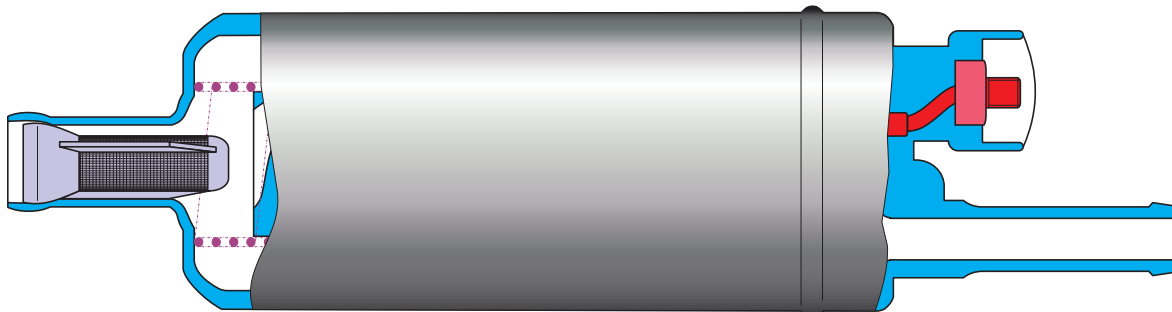
Prefiltru pe partea de aspirație

- Spălați întregul sistem de alimentare cu carburant curat, de calitate.
- Curățați inserția colmatată a sitei de pe partea de aspirație (sita nu se livrează ca piesă de schimb).
- Dacă este necesar, înlocuiți pompa de carburant defectă. În funcție de gradul de impurități, poate fi necesară curățarea întregului sistem de alimentare cu carburant (de ex. demontați și curățați și rezervorul de carburant).

- Trageți cu grijă prefiltrul afară din racordul de aspirație, folosind o pensetă.  
Atenție: Nu deteriorați racordul de aspirație!
- Curățați prefiltrul de carburant.  
Atenție: Respectați prevederile de siguranță în legătură cu carburantul!
- Introduceți cu grijă prefiltrul înapoi în racordul de aspirație.  
Atenție: Nu deteriorați racordul de aspirație!
