# Regelklappe: Schaden durch Korrosion bei Boxer, Daily, Ducato, Jumper

Fahrzeuge:		Produkt: Regelklappe (Diesel)		
Citroën, Fiat, Iveco, Peugeot		PIERBURG Nr.	Ersatz für*	Ref.-Nr.*
Fiat/Iveco	Daily IV C15/C18/S18 Ducato 3.0 JTD	7.01754.10.0	7523D 7.01754.07.0	504105594; 504264089; 504345917; 71724299; 71724302
Peugeot	Boxer III 3.0HDI			163638
Citroën	Jumper 3.0 HDi			163671/163676

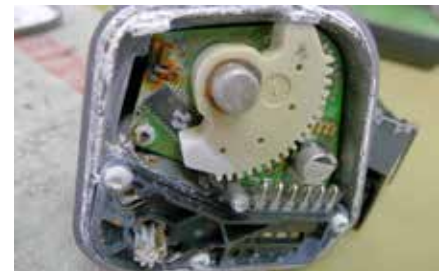
Blick in das Innere einer beschädigten Regelklappe

Bei den oben aufgeführten Fahrzeugen kann Wasser oder Feuchtigkeit durch die Kupplung des Anschlusskabels dringen. Die Feuchtigkeit kann im Inneren der Regelklappe zu schweren Schäden bis zum Ausfall führen.

Bei den genannten Fahrzeugen ist ab Serienanlauf die Regelklappe mit der Referenznummer 7523D verbaut worden. Diese Regelklappe ist während der Serienproduktion (ab 2009) durch eine Regelklappe von PIERBURG ersetzt worden.

Die bis 2009 eingebaute Regelklappe 7523D kann mit Hilfe des Adapterkabels 4.07360.49.0 durch die PIERBURG Regelklappe 7.01754.10.0 ersetzt werden. Das Adapterkabel ist gegen Feuchtigkeit abgedichtet.

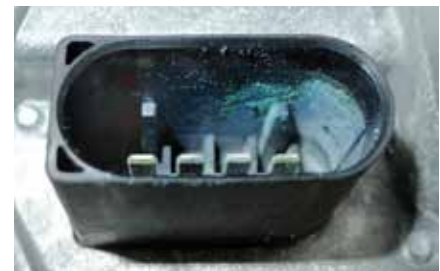
Einbaustecker mit Korrosionsspuren

Prüfen Sie, ob am Einbaustecker der Regelklappe oder an der Kupplung des Kabels Spuren von Korrosion oder Feuchtigkeit zu sehen sind. Tauschen Sie in diesem Fall Regelklappe und Kabel aus.
