KNOWLEDGEPOOL

DAÑOS EN COJINETES DE FRICCIÓN

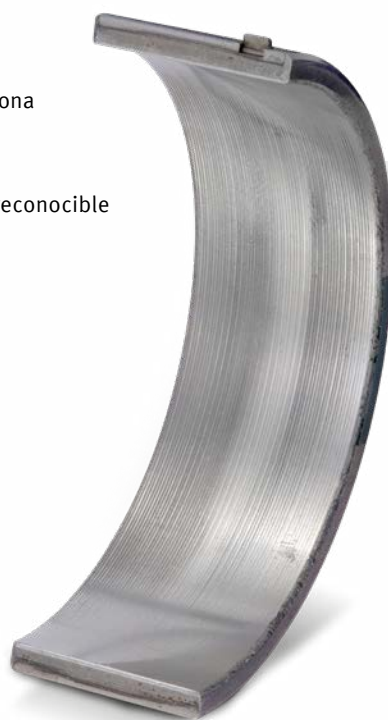
Semicojinete de bancada inferior, Material compuesto de acero-aluminio (sin revestimiento)

En el centro del cojinete se detecta una franja de desgaste brillante, mientras que en la zona expuesta y en los cantos del cojinete no se ve ninguna huella de funcionamiento. Aquí aún puede detectarse la estructura de mecanizado del cojinete.

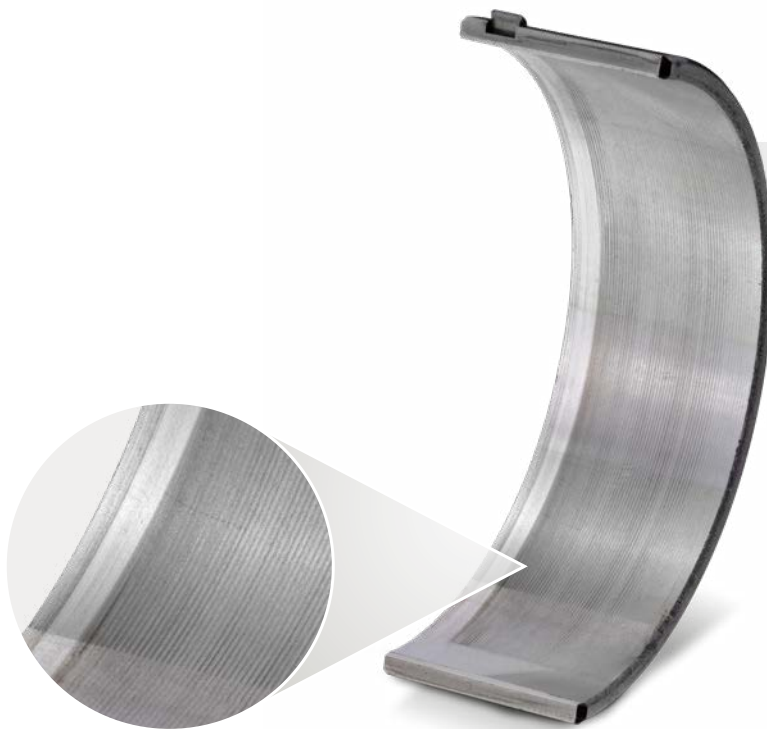
Semicojinete de bancada inferior, material compuesto de acero-aluminio

Puede verse un canto del cojinete desgastado en un lado. El desgaste aparece en forma de desgaste de rodaje durante la adaptación. El funcionamiento del cojinete no se ve perjudicado.

La ranura de lubricación en el canto del cojinete es insuficiente, de manera que la película lubricante no alcanza toda su capacidad portante y puede producirse una fricción mixta de forma localizada. Si se prolonga la falta de lubricación, la temperatura aumenta debido al calor de fricción que se genera. Como consecuencia pueden producirse daños por sobrecalentamiento como decoloraciones oscuras en el dorso del cojinete. La temperatura en aumento continúa intensificando la falta de lubricación y el

proceso sigue amplificándose hasta que se producen las primeras rayas y se originan daños por fatiga debido a la presión superficial. Dependiendo de la intensidad del desgaste en los bordes del cojinete, este puede considerarse completamente normal. Durante el funcionamiento, el cigüeñal se ve sometido a flexión y esta actúa, sobre todo, sobre los cojinetes de bancada exteriores. Por consiguiente, los cojinetes exteriores presentan una mayor sobrecarga en el canto.

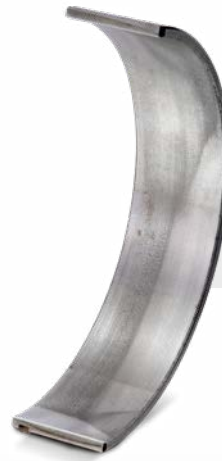
Semicojinete de biela en el lado de la barra, material compuesto de acero-latón con revestimiento sputter

Puede identificarse el diagrama de contacto situado en diagonal. La intensidad del desgaste se marca con diferente intensidad en distintas zonas del canto del cojinete. El funcionamiento del cojinete no se ve perjudicado.

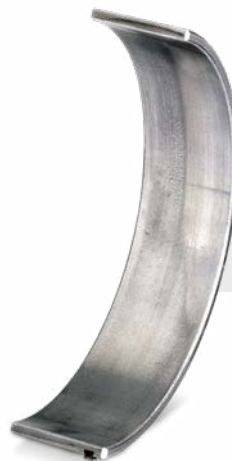
Semicojinete de biela en el lado de la tapa, material compuesto de acero-aluminio

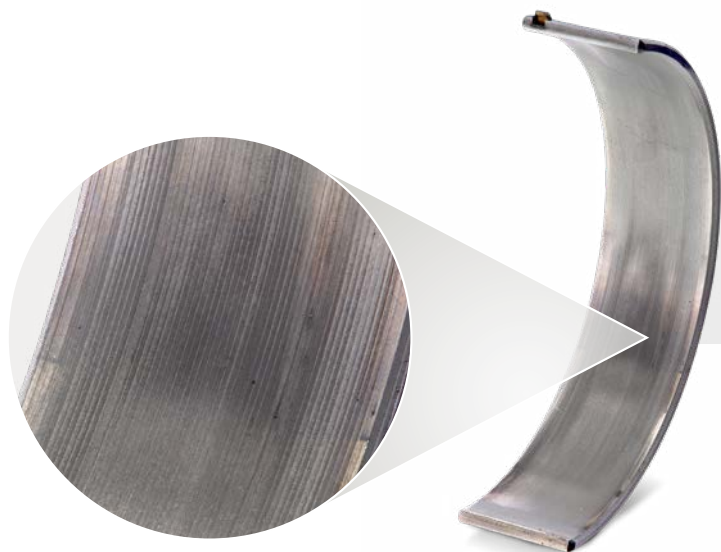
Semicojinete de biela en el lado de la barra, material compuesto de acero-latón con revestimiento sputter

Sobrecarga en el canto en ambos lados en estado inicial: desgaste en forma de desgaste de rodaje durante la adaptación.

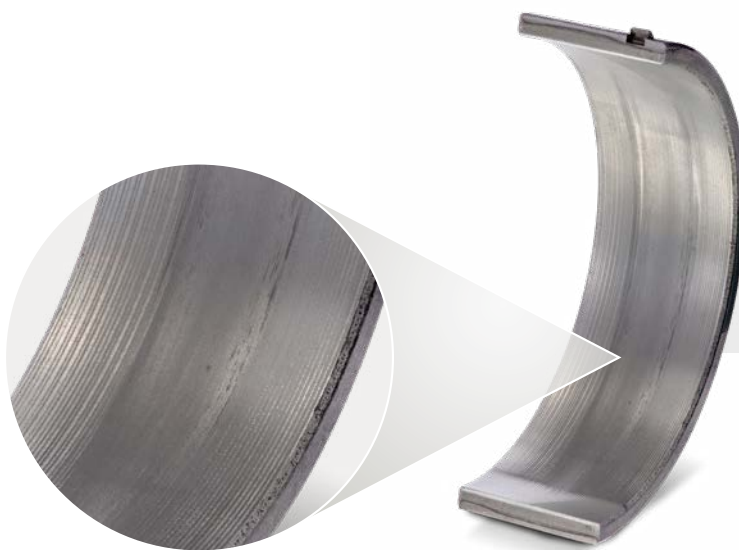
Semicojinete de bancada inferior, material compuesto de acero-aluminio

Puede identificarse un diagrama de contacto muy marcado en el centro del cojinete con salida a la parte expuesta. Con esta forma, el diagrama de contacto aún se corresponde con un desgaste de rodaje durante la adaptación.

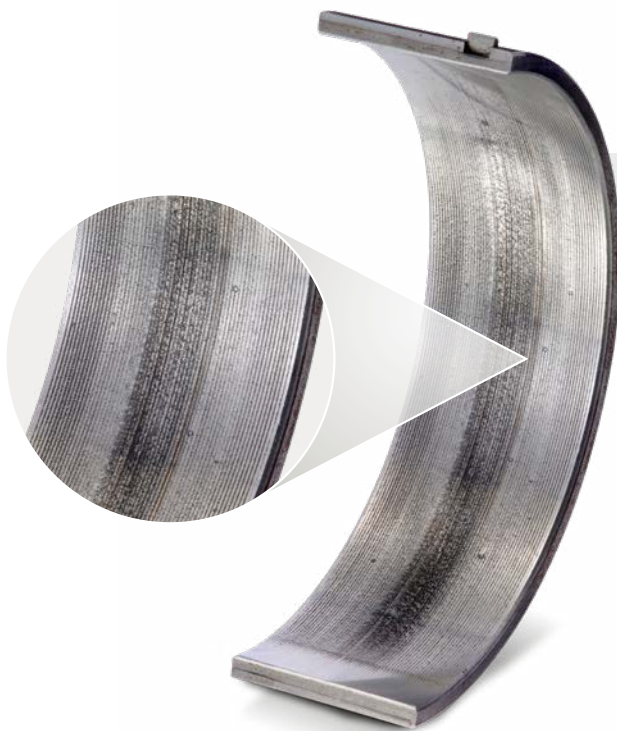
Semicojinete de bancada inferior, material compuesto de acero-aluminio

Se identifican franjas nítidamente delimitadas en el centro del cojinete. Esto se corresponde con la forma de la ranura de aceite que se encuentra en el semicojinete de bancada superior. Las huellas de desgaste aparecen en forma de desgaste de rodaje durante la adaptación.

Este es consecuencia del reducido desgaste del muñón en la zona de la ranura de aceite. Ya que, debido a la ranura de aceite, no existe ningún contacto metálico entre el muñón y el cojinete, aquí no se produce ningún rebajamiento de material y se forma una elevación en el muñón. Dicha elevación origina un desgaste en forma de franja en el semicojinete sin ranura de aceite. Ambos procesos pueden dar lugar a rayas y daños por fatiga.

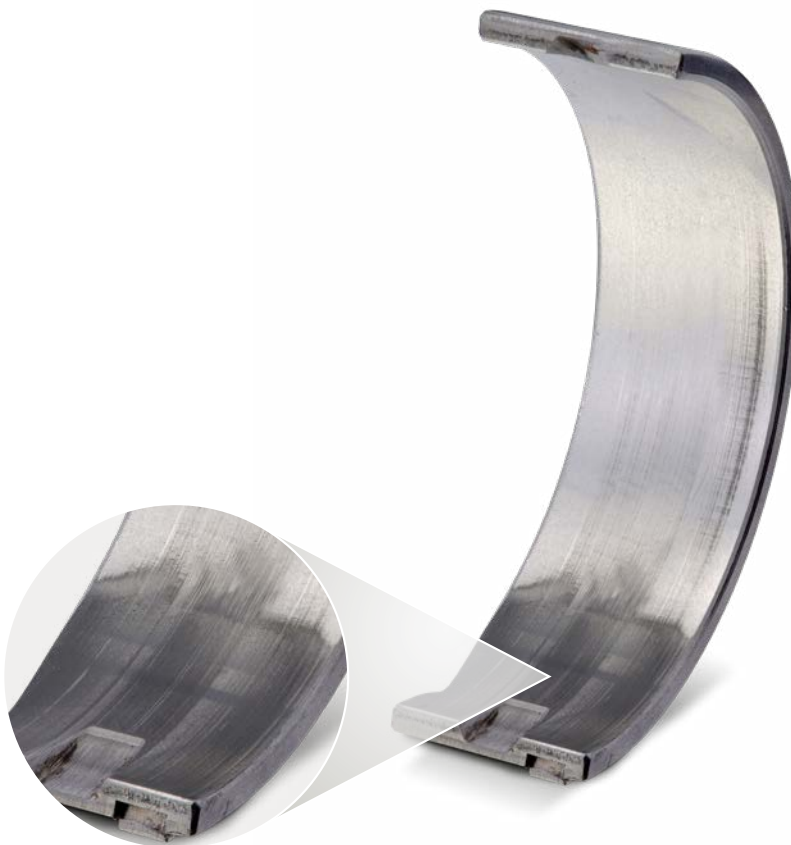
Semicojinete de bancada inferior, material compuesto de acero-aluminio

Se puede ver un desgaste marcado en la zona expuesta, mientras que el vértice del cojinete está claramente menos desgastado.

- Montaje incorrecto de la tapa del cojinete
- Se ha montado la tapa del cojinete girada en 180 grados
- Se ha utilizado una herramienta no adecuada o tornillos de ajuste incorrectos
- El orden o par de apriete de los tornillos son incorrectos

Debe sustituirse el cojinete y subsanarse la causa, ya que el cojinete no está diseñado para apoyarse en esa zona:

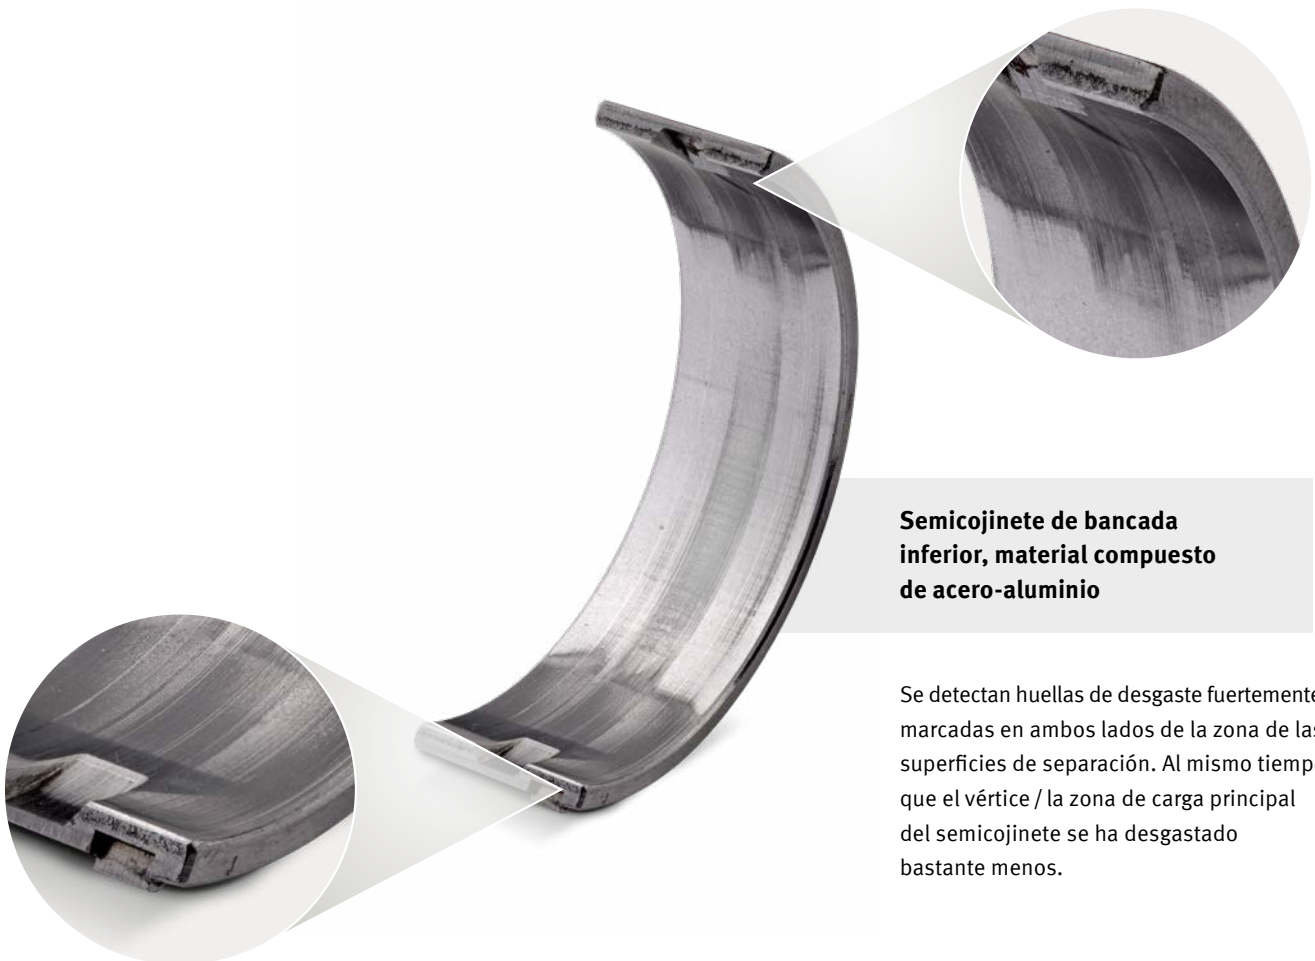
Semicojinete de bancada inferior, material compuesto de acero-aluminio

Se detectan huellas de desgaste fuertemente marcadas en ambos lados de la zona de las superficies de separación. Al mismo tiempo que el vértice / la zona de carga principal del semicojinete se ha desgastado bastante menos.

- Deformación ovalada del orificio del cojinete debido a carga térmica o mecánica
- Biela con ojo ovalado de biela: se ha montado de nuevo una biela usada sin el rectificado necesario
- Apriete de tornillos incorrecto al taladrar el orificio básico

- Comprobar la carga del orificio del cojinete
- Comprobar el orificio básico: medida, redondez, cilindridad y superficie deben encontrarse dentro de unas determinadas tolerancias prescritas. Las piezas usadas deben rectificarse antes de volver a montarlas
- Realizar el apriete de tornillos con los pares y el orden de apriete especificados por el fabricante

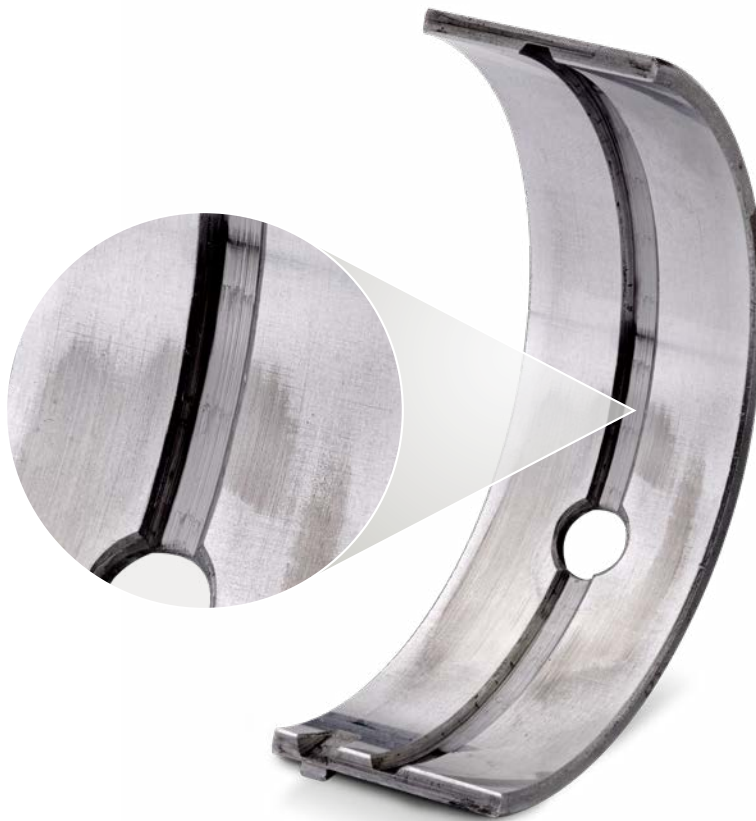
Semicojinete de bancada superior, material compuesto de acero-aluminio

Pueden identificarse huellas de desgaste en la zona del vértice en forma de desgaste de rodaje durante la adaptación. En el resto de la superficie de deslizamiento del cojinete no se ven huellas de funcionamiento.

- Comprobar que el orificio básico del pasaje de cojinete es correcto: cota, redondez, cilíndricidad, superficie
- Realizar el apriete de tornillos con los pares y el orden de apriete especificados por el fabricante
- Comprobar la carga de la biela

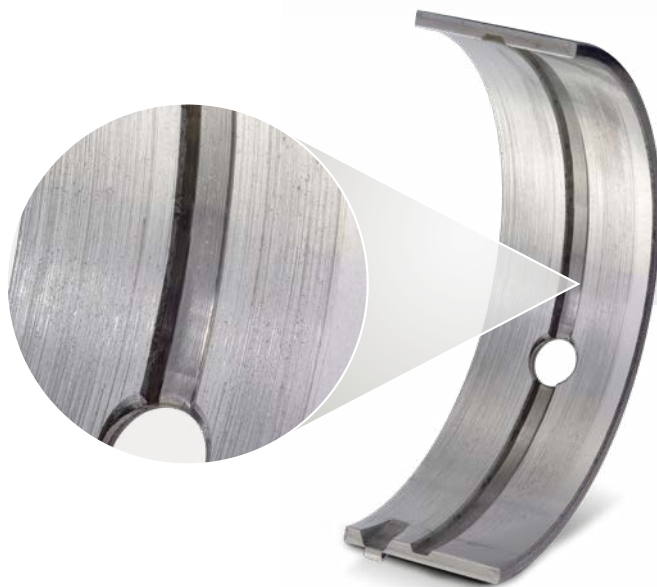
Semicojinete de bancada superior, material compuesto de acero-aluminio

Se identifica una franja exenta de desgaste en el canto del cojinete sin huellas de contacto visibles. El resto del cojinete presenta una formación de estrías marcada.

Debido al saliente axial en un lado (Fig. 1) o en ambos lados (Fig. 2), aparecen franjas estrechas exentas de desgaste en los cantos del cojinete que tampoco presentan el típico desgaste de rodaje durante la adaptación. En esa zona no se produce nunca contacto metálico, independientemente del número de revoluciones del muñón.

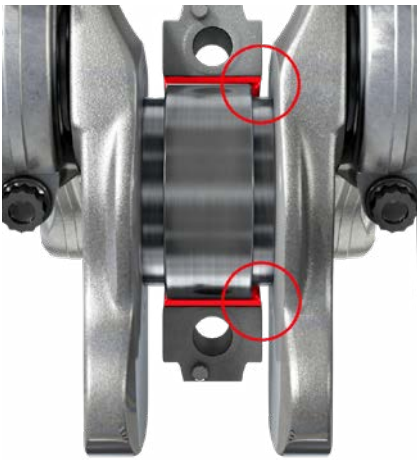
Fig. 1: Saliente axial en un lado

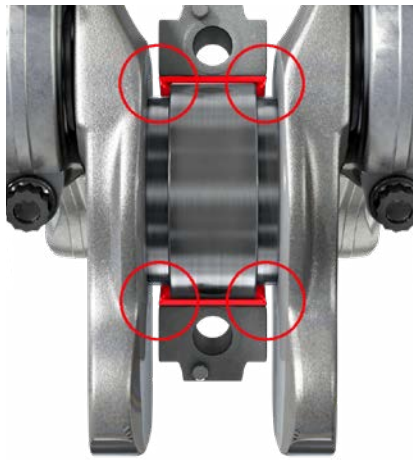
Fig. 2: Saliente axial en los dos lados

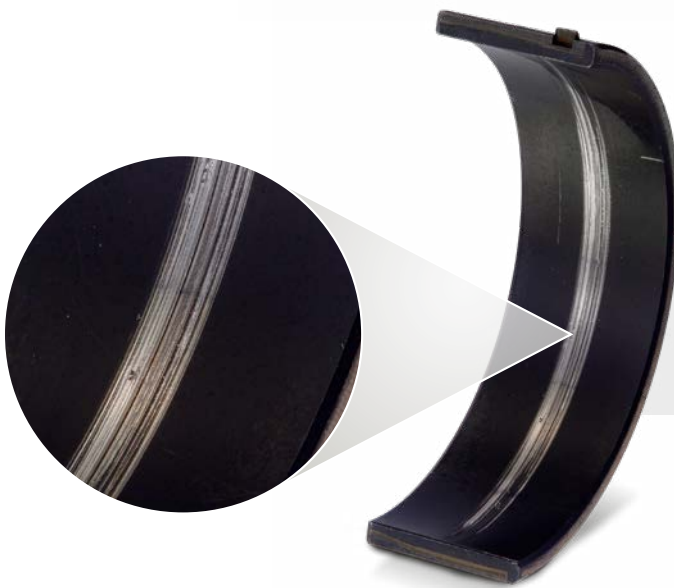
Semicojinete de bancada inferior, material compuesto de acero-aluminio con revestimiento de polímero

Las estrías han profundizado hasta la capa de aleación de aluminio.

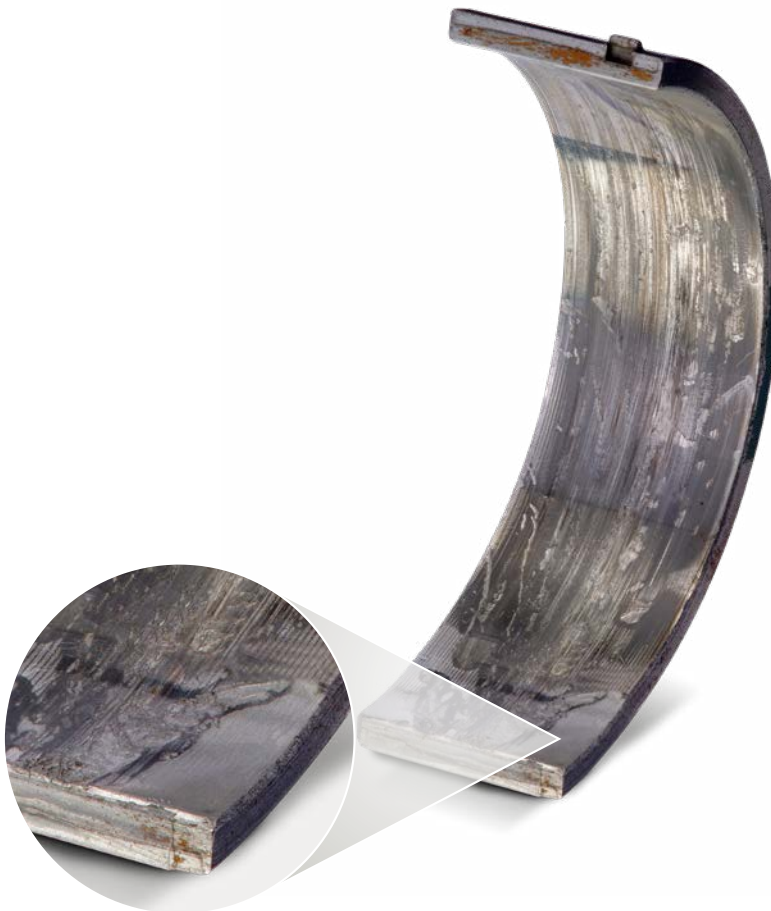
Semicojinete de bancada inferior, material compuesto de acero-aluminio

Ha surgido una huella de desplazamiento de suciedad que parte del plano de separación. Son visibles varias grandes impresiones de partículas una tras otra que discurren oblicuamente. En parte, aún quedan partículas incrustadas.

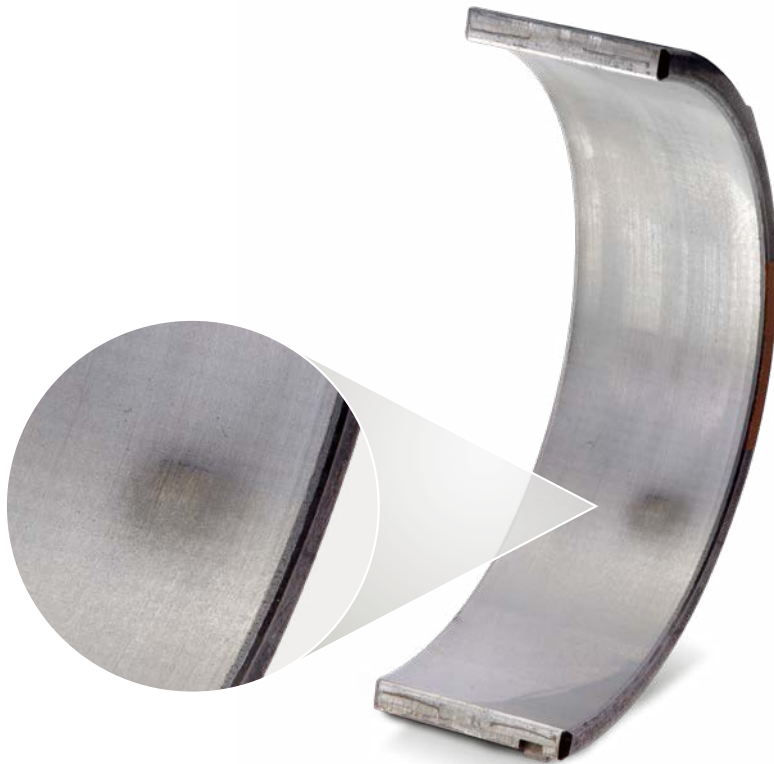
Semicojinete de bancada inferior, material compuesto de acero-aluminio

Se detecta una divergencia clara del diagrama de contacto, así como un desgaste en forma de punto, en la superficie de deslizamiento. La huella de presión se ha generado debido a las partículas en el dorso del cojinete.

Debido a la suciedad o los residuos de aceite (aceite carbonizado), en el dorso del cojinete se producen huellas de presión localizadas que pueden identificarse en la superficie de deslizamiento del cojinete. En la parte interior del cojinete se produce un aumento del desgaste debido a la presión frente al área restante del cojinete. Este puede distinguirse como una anomalía, casi siempre una divergencia muy brillante respecto a la huella de contacto. Dependiendo de la dimensión de las huellas de presión, las consecuencias pueden ser la formación de rayas, el gripado y daños por fatiga.

El que el cojinete pueda o no seguir utilizándose depende del avance del desgaste del revestimiento de rodadura. En cuanto aparecen rayas o manifestaciones de fatiga como fisuras o grietas en la zona de la huella de presión, debe sustituirse el cojinete, ya que de lo contrario existe el peligro de un daño total. El material desprendido puede provocar un daño derivado en el mismo o en un cojinete adyacente.

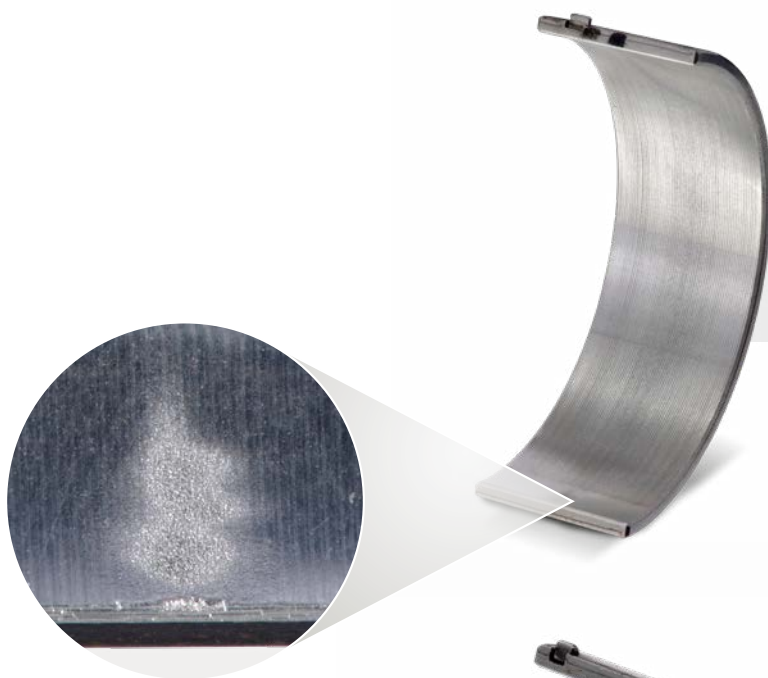
Semicojinete de biela en el lado de la tapa, material compuesto de acero-aluminio

Cavitación en la zona expuesta: se reconoce un rebajamiento de material considerable. La zona presenta un acabado mate en comparación con el material circundante.

Los cojinetes que presentan cavitación no deben sustituirse. Dependiendo de la dimensión de la cavitación, puede acortarse la durabilidad debido a la influencia sobre la dinámica del cojinete. No obstante, no debe temerse un daño total.

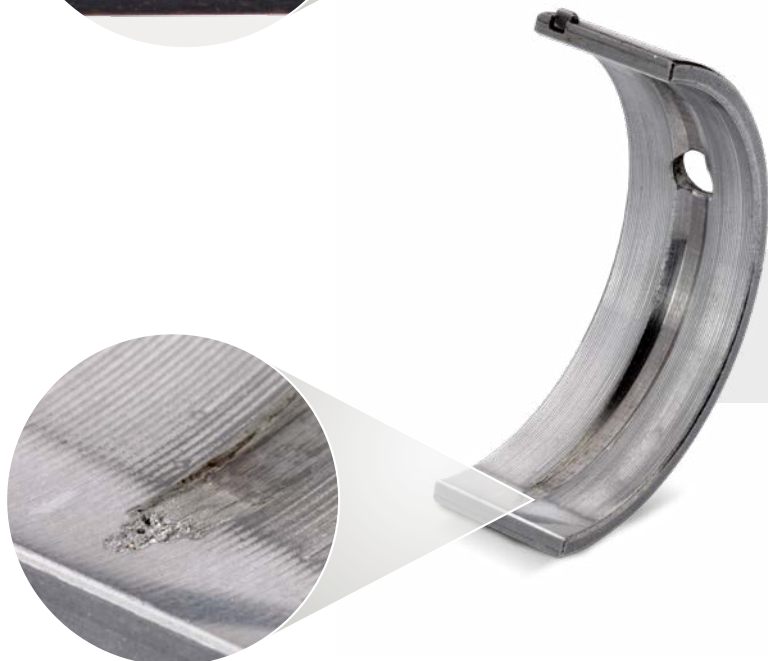
Semicojinetes de bancada superiores, material compuesto de acero-aluminio

Cavitación en la salida de la ranura de aceite: puede verse una grieta fungiforme del material del cojinete. La zona presenta un acabado más mate y rugoso en comparación con el material circundante.

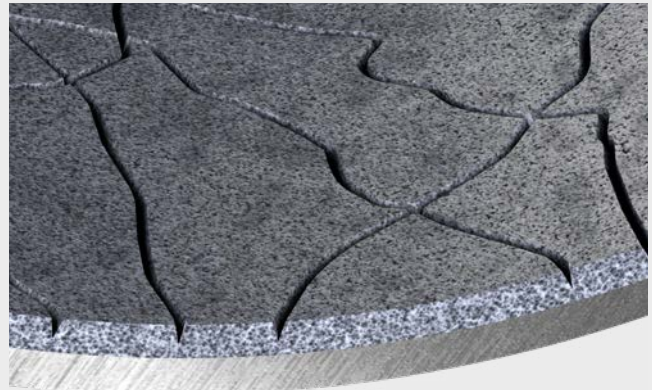
Fig. 2: Red de grietas

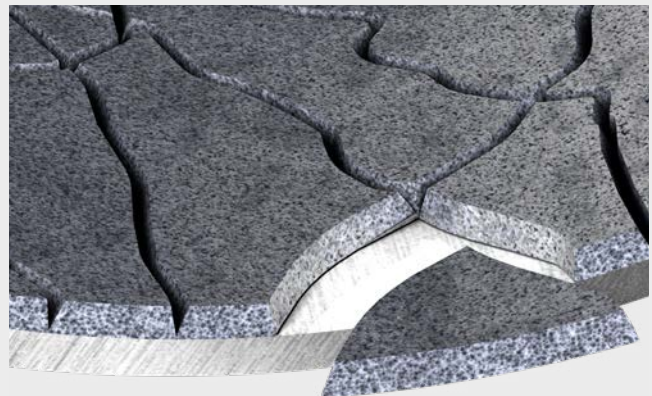
Fig. 3: Roturas

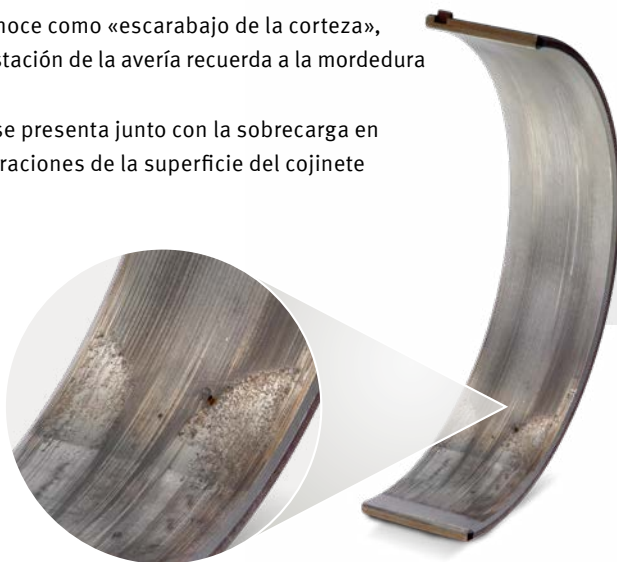
Semicojinete de biela en el lado de la barra, material compuesto de acero-latón con revestimiento sputter

El cojinete de fricción presenta manifestaciones de fatiga hacia la zona expuesta en forma de fisuras y las primeras grietas que llegan hasta la capa de latón.

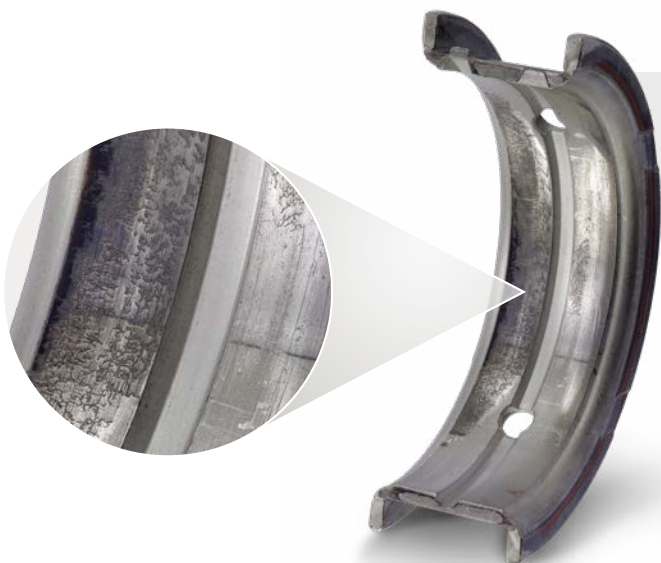
Semicojinete de bancada, material compuesto de acero-bronce con revestimiento galvanizado

La sobrecarga en el canto de un lado en ambos semicojinetes ha provocado la fatiga de la capa galvánica y la típica manifestación de la avería que recuerda al escarabajo.

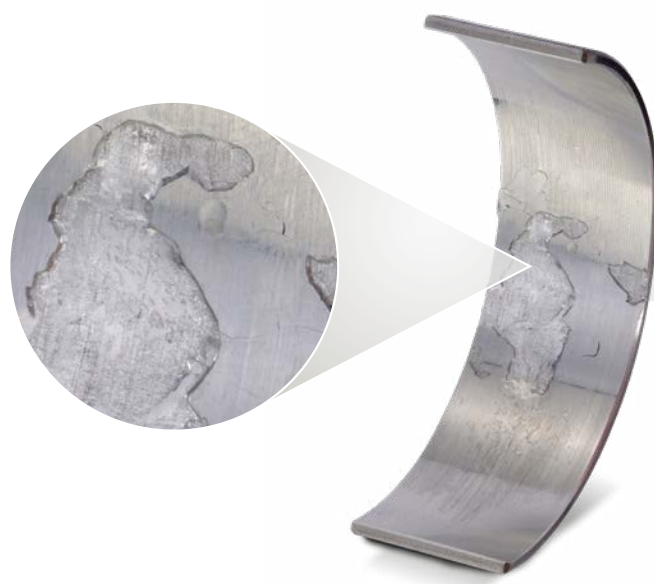
Semicojinete de biela en el lado de la barra, material compuesto de acero-aluminio

Pueden identificarse grietas y fisuras extensas.

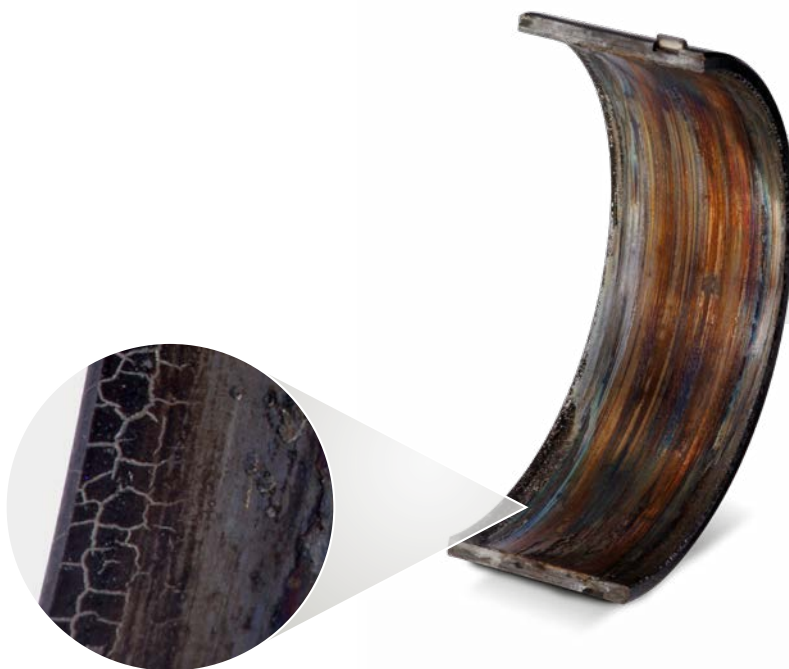
Semicojinete de biela en el lado de la tapa y de la barra, material compuesto de acero-bronce con revestimiento galvanizado

En el revestimiento de rodadura del semicojinete gripado pueden verse decoloraciones claras y fusiones. La formación de fisuras se detecta, sobre todo, en la zona de los cantos.

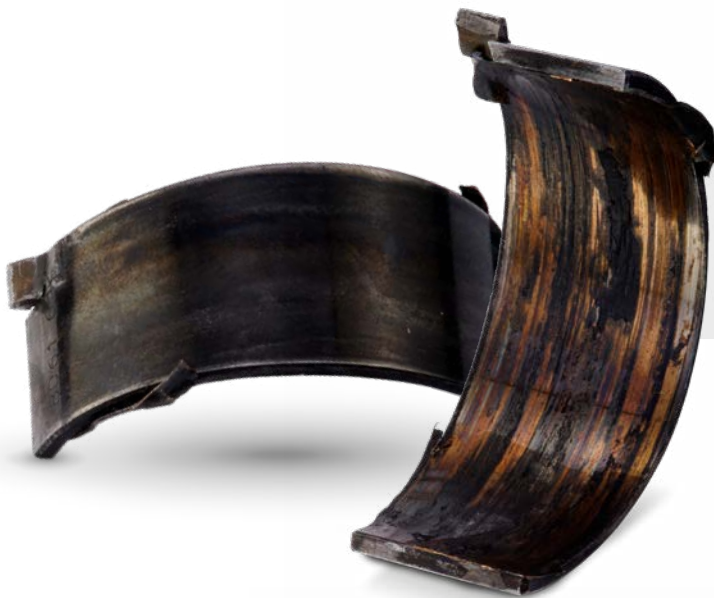
Semicojinete de biela en el lado de la barra, material compuesto de acero-bronce con revestimiento galvanizado

Tras griparse el cojinete, el dorso del cojinete cambia a color negro.

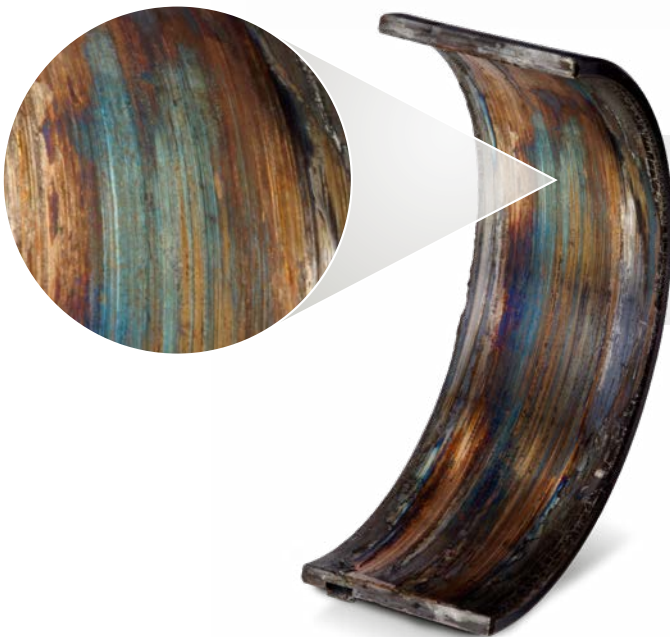
Semicojinete de biela en el lado de la tapa, material compuesto de acero-bronce con revestimiento galvanizado

Se identifica el color de contacto en el revestimiento de rodadura.

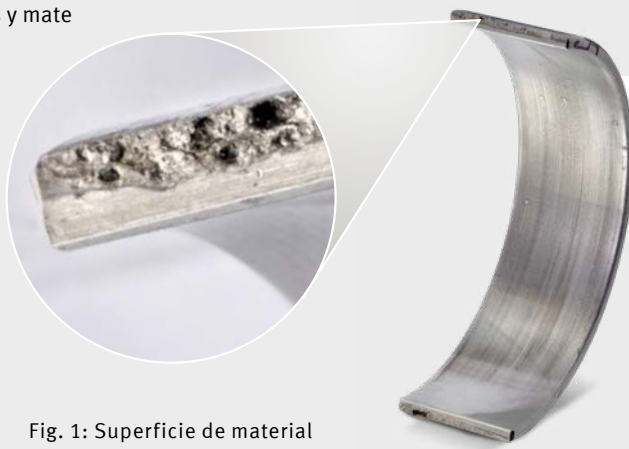
Semicojinete de bancada inferior, material compuesto de acero-aluminio

Fig. 1: Superficie de material considerablemente modificada

También pueden ser visibles los indicios de movimientos del semicojinete en forma de corrosión por fricción en la zona del plano de separación. La superficie del material ha cambiado considerablemente (Fig. 1).

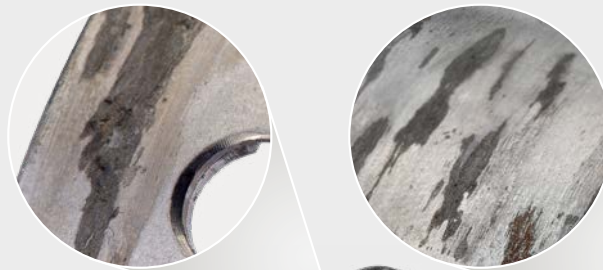
Semicojinetes de bancada superiores, material compuesto de acero-aluminio

Pueden identificarse huellas claras de corrosión por fricción, en parte, con zonas de material arrancado (Fig. 2).

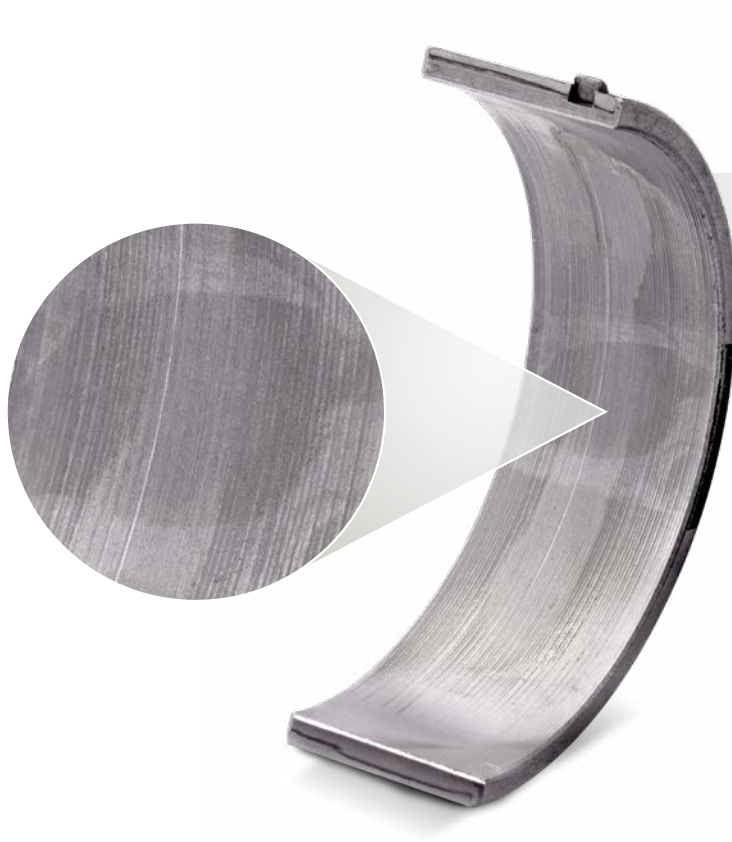
Semicojinete de bancada inferior, material compuesto de acero-aluminio

Pueden verse sedimentos de productos de corrosión en la superficie de deslizamiento del cojinete, especialmente marcados en el centro. El sedimento aparece con la formación de manchas. Puede detectarse la rugosidad de la superficie de deslizamiento del cojinete en la zona corroída con un análisis microscópico.

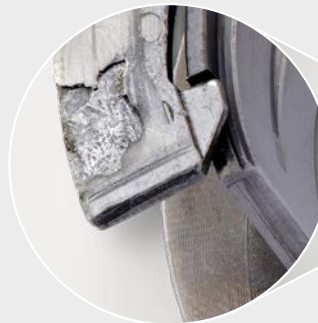
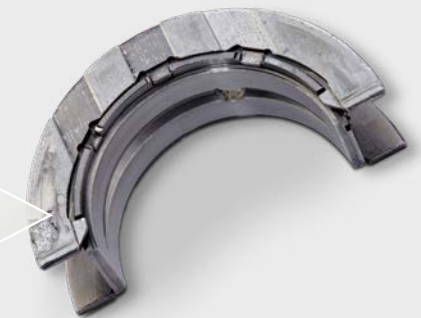
Rotura extensa del material en el canto exterior de la arandela de tope

- Juego axial insuficiente, de manera que las partes deslizantes presionan la arandela de tope
- Carga axial excesiva
- Carga axial permanente
- Lateral del árbol demasiado rugoso

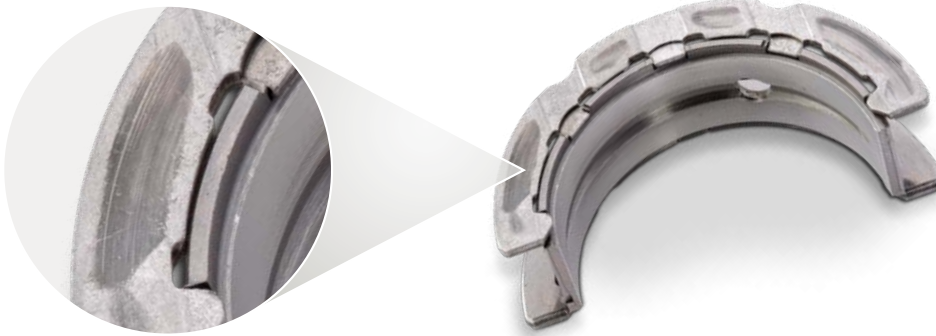
Estado nuevo antes del funcionamiento

pueden verse huellas de contacto en la superficie de deslizamiento de la arandela de tope

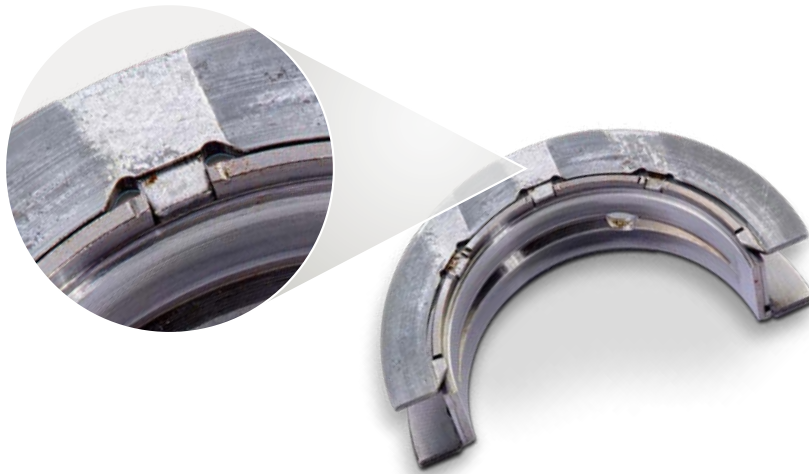
Desgaste por deslizamiento avanzado

desplazamiento y rebajamiento del material, las ranuras de engrase apenas pueden verse

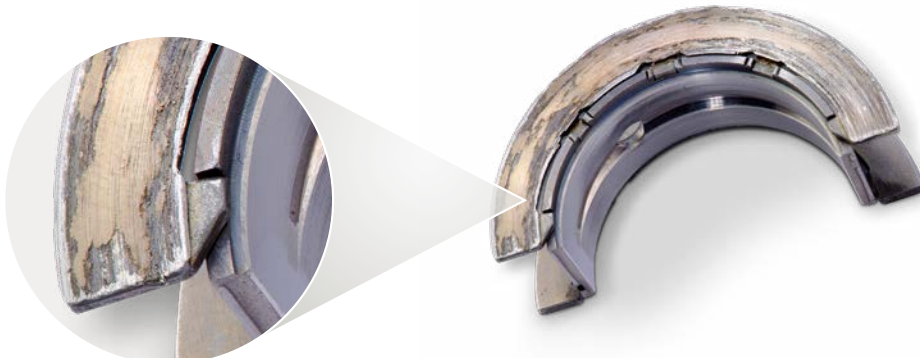
Gripado

zonas con material arrancado y fuerte formación de estrías, las ranuras de engrase ya no son visibles
