KNOWLEDGEPOOL

DANNI AI CUSCINETTI A STRISCIAMENTO

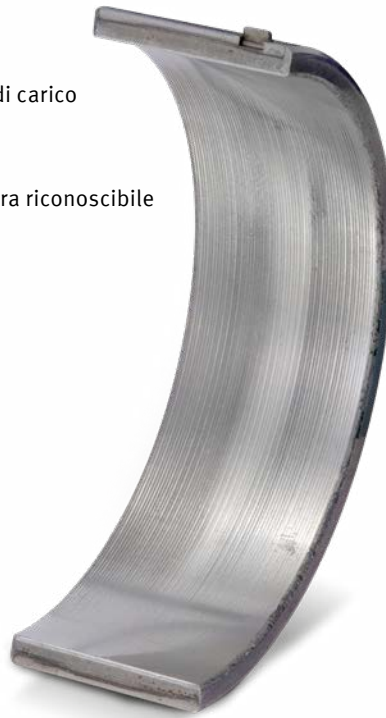
Semicuscinetto di banco inferiore materiale composito acciaio- alluminio (senza rivestimento)

Al centro del cuscinetto si può notare una striscia di usura lucida, mentre in corrispondenza della zona di scoprimento e dei bordi del cuscinetto non si riscontrano tracce dovute al funzionamento. In quelle zone si può riconoscere ancora la struttura di lavorazione del cuscinetto.

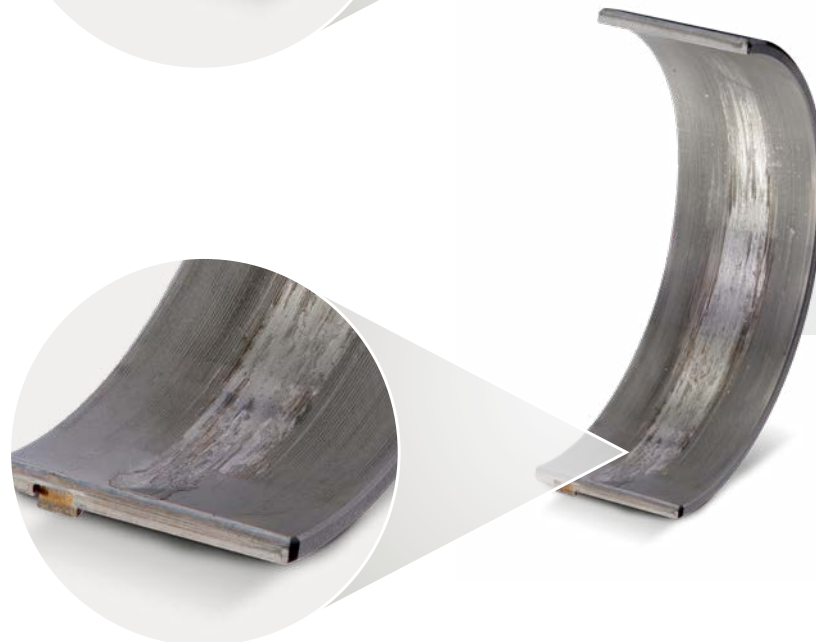
Semicuscinetto di biella sul lato del fusto in materiale composito acciaio-ottone con rivestimento a polverizzazione catodica

Si nota una traccia da attrito misto, in parte con contestuale formazione di rigature. Lo strato a polverizzazione catodica risulta spostato fin nella zona di scoprimento. La zona con strato a polverizzazione catodica già grippata è fusa.

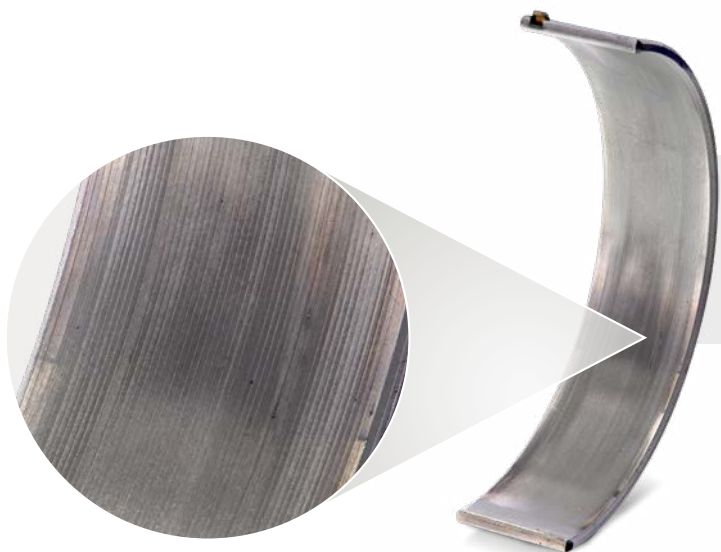
Semicuscinetto di biella sul lato del fusto materiale composito acciaio-ottone con rivestimento a polverizzazione catodica

Usura dei bordi bilaterale in uno stadio iniziale – usura sotto forma di usura di adattamento in fase di rodaggio.

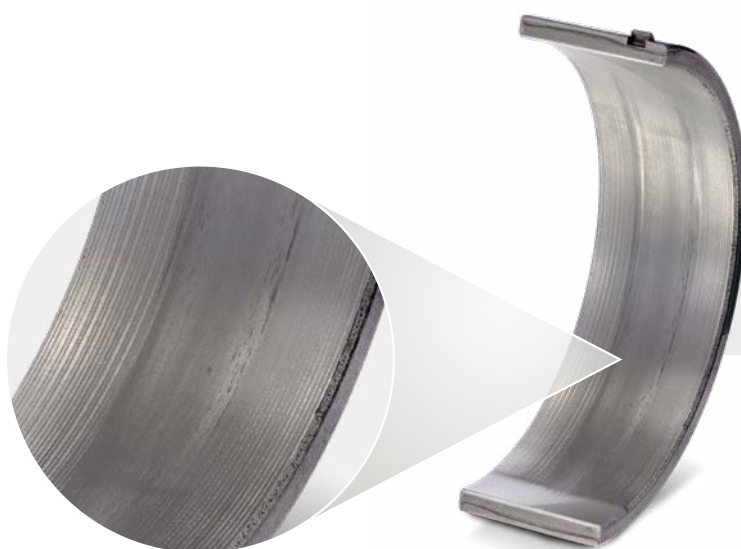
**Semicuscinetto di banco inferiore
materiale composito acciaio-
alluminio**

Qui si nota un'impronta di contatto maggiormente accentuata al centro del cuscinetto che va a scemarsi in direzione dell'area di scoprimto. Nella forma questa impronta di contatto corrisponde ancora ad un'usura di adattamento in fase di rodaggio.

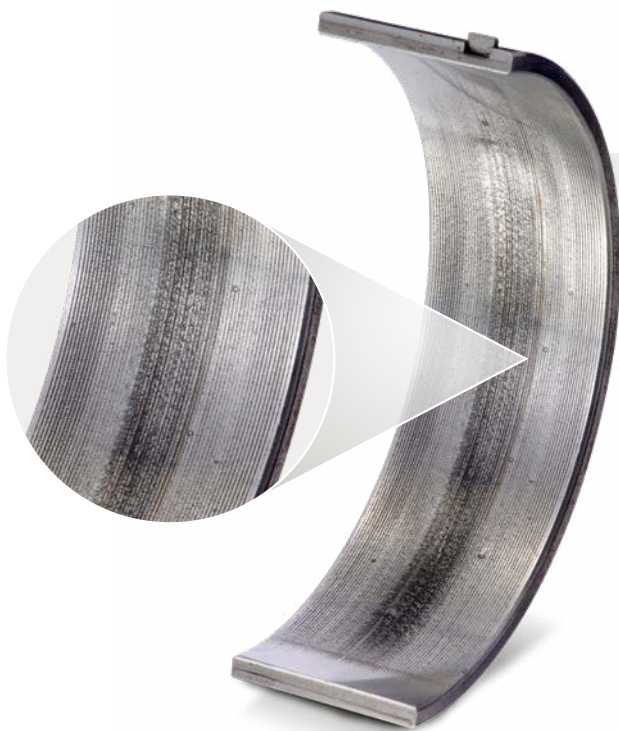
Semicuscinetto di banco inferiore materiale composito acciaio- alluminio

Si notano strisce nettamente delimitate al centro del cuscinetto. Ciò corrisponde alla forma della scanalatura di lubrificazione disposta nel semicuscinetto di banco superiore. Le tracce di usura si manifestano sotto forma di usura di adattamento in fase di rodaggio.

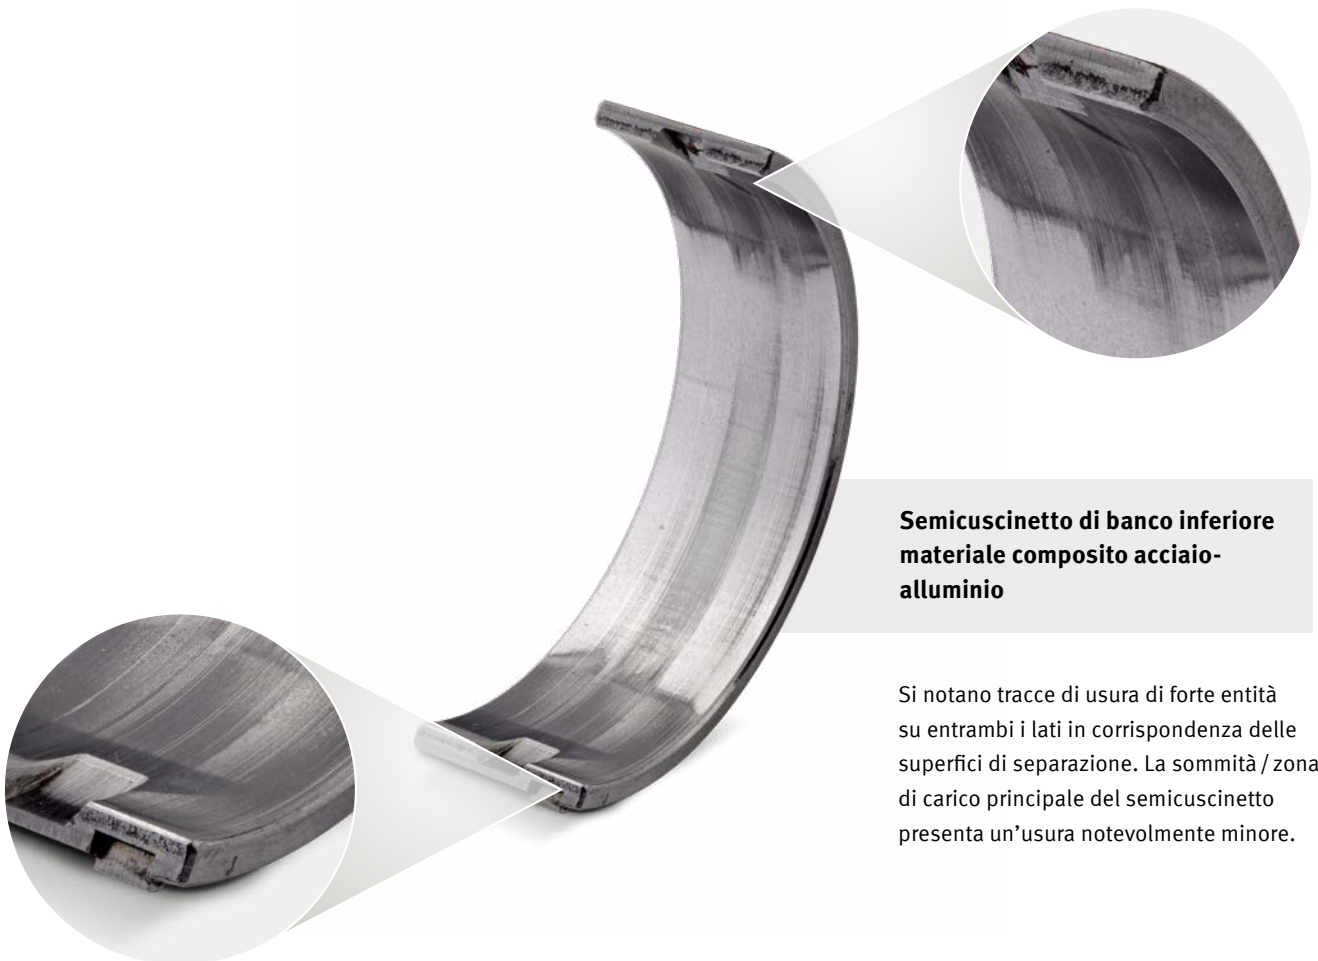
**Semicuscinetto di banco inferiore
materiale composito acciaio-
alluminio**

Si notano tracce di usura di forte entità su entrambi i lati in corrispondenza delle superfici di separazione. La sommità / zona di carico principale del semicuscinetto presenta un'usura notevolmente minore.

- Controllare il carico sul foro del cuscinetto
- Controllare il foro di base: dimensioni, rotondità, cilindricità, superficie devono rientrare in determinate tolleranze; rettificare i pezzi usati prima dell'eventuale riutilizzo
- Procedere al serraggio delle viti in conformità alle indicazioni del produttore per quanto riguarda le coppie di serraggio e la sequenza di serraggio

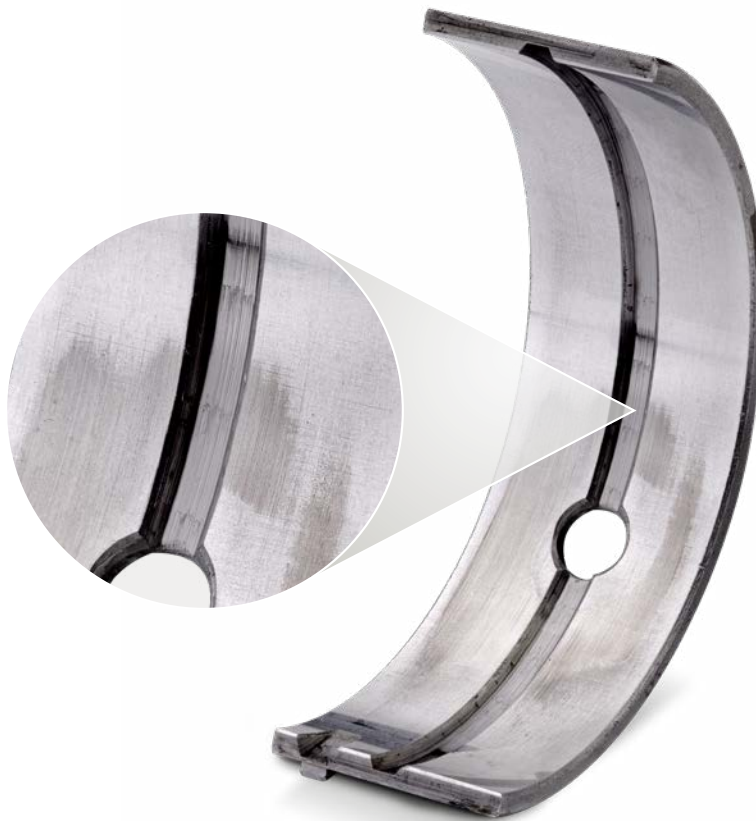
**Semicuscinetto di banco superiore
materiale composito acciaio-
alluminio**

Si notano tracce di usura in corrispondenza della sommità sotto forma di usura di adattamento in fase di rodaggio. Nella parte restante della superficie di scorrimento del cuscinetto non si riscontrano tracce dovute al funzionamento.

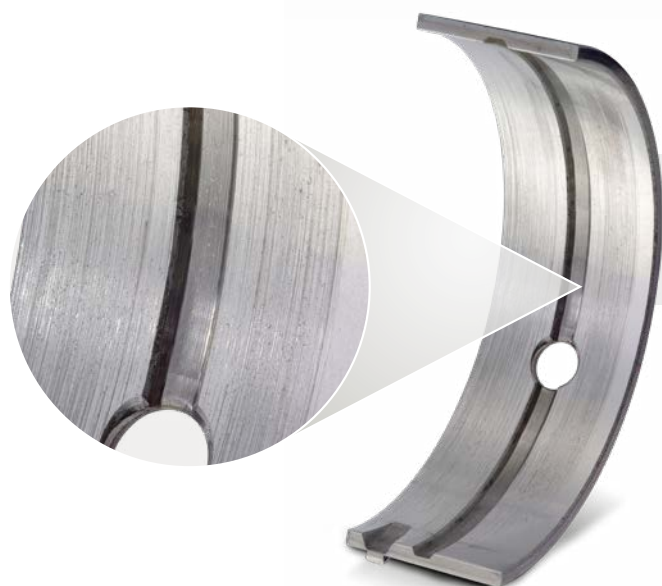
Semicuscinetto di banco superiore materiale composito acciaio- alluminio

Si nota una striscia priva di usura in corrispondenza del bordo del cuscinetto senza tracce da contatto visibili. La parte restante del cuscinetto presenta una marcata formazione di rigature.

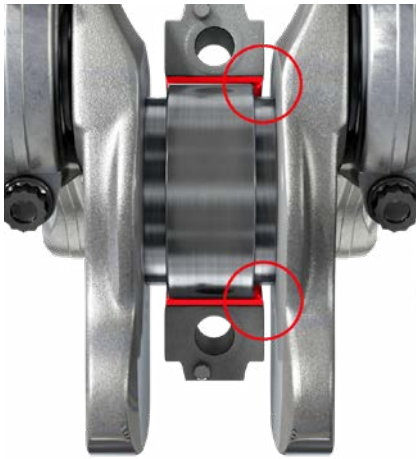
Fig. 1: Sporgenza assiale su un lato

In seguito alla sporgenza assiale del semicuscinetto su un lato (Fig. 1) o su entrambi i lati (Fig. 2) si formano delle strisce strette prive di usura in corrispondenza dei bordi del cuscinetto, prive anche di una tipica usura di adattamento in fase di rodaggio. In queste aree, indipendentemente dal numero di giri del perno, non si verifica mai alcun contatto metallico.

I cuscinetti possono continuare a essere utilizzati a seconda dell'entità dell'usura. Non appena compaiono i primi segni di grippaggio o di affaticamento del materiale, i cuscinetti dovrebbero essere sostituiti e occorre intraprendere opportune misure per determinare le cause:

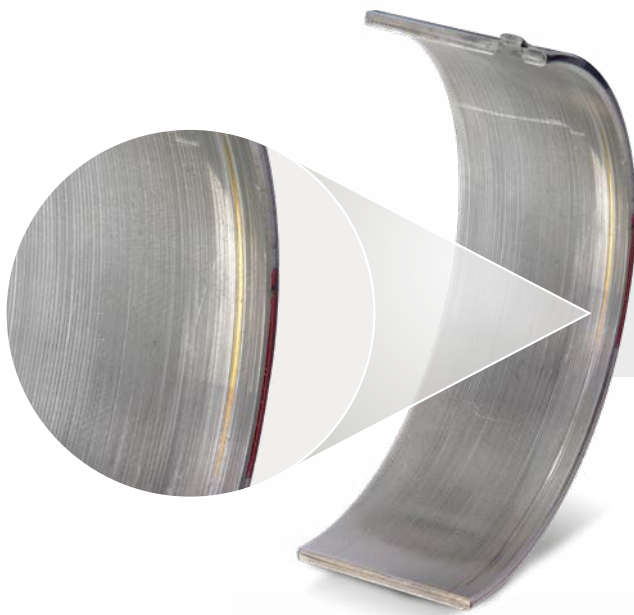
Semicuscinetto di biella sul lato del fusto materiale composito acciaio-ottone con rivestimento a polverizzazione catodica

La rigatura arriva fino allo strato in ottone. Si sono formate delle tracce di usura accanto alle rigature dovute al livellamento dei precedenti rialzi.

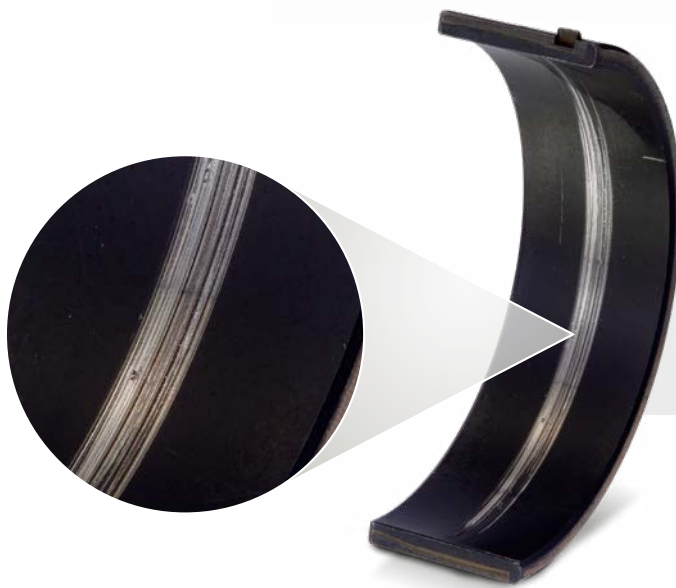
Semicuscinetto di banco inferiore materiale composito acciaio-alluminio con rivestimento polimerico

Le rigature risultano asportate fin allo strato in lega di alluminio.

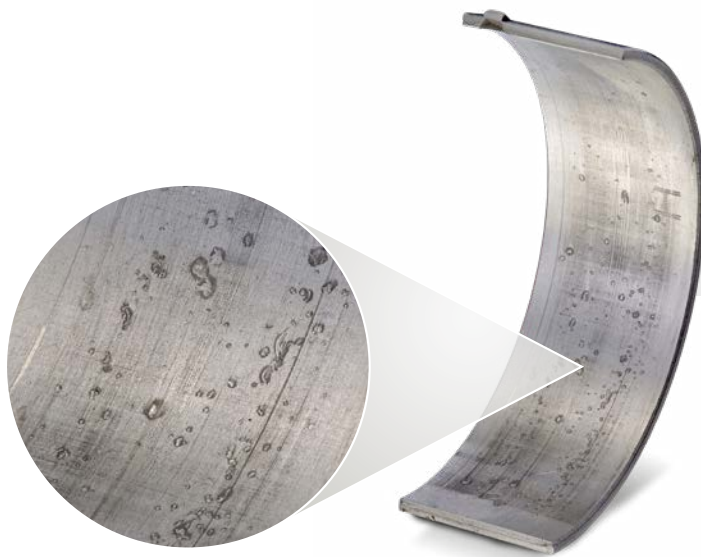
Semicuscinetto di biella sul lato del cappello materiale composito acciaio-alluminio

Si notano impronte di particelle lievi e la formazione di singole rigature.

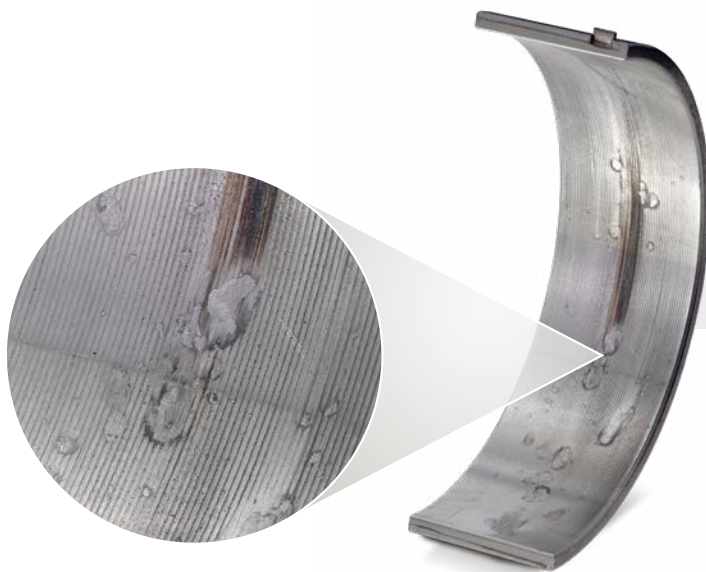
Semicuscinetto di banco inferiore materiale composito acciaio-alluminio

Si notano grandi impronte di particelle senza particelle incorporate. Le particelle hanno provocato rialzi di materiale i quali a loro volta hanno causato un punto con segni iniziali di grippaggio al centro del cuscinetto.

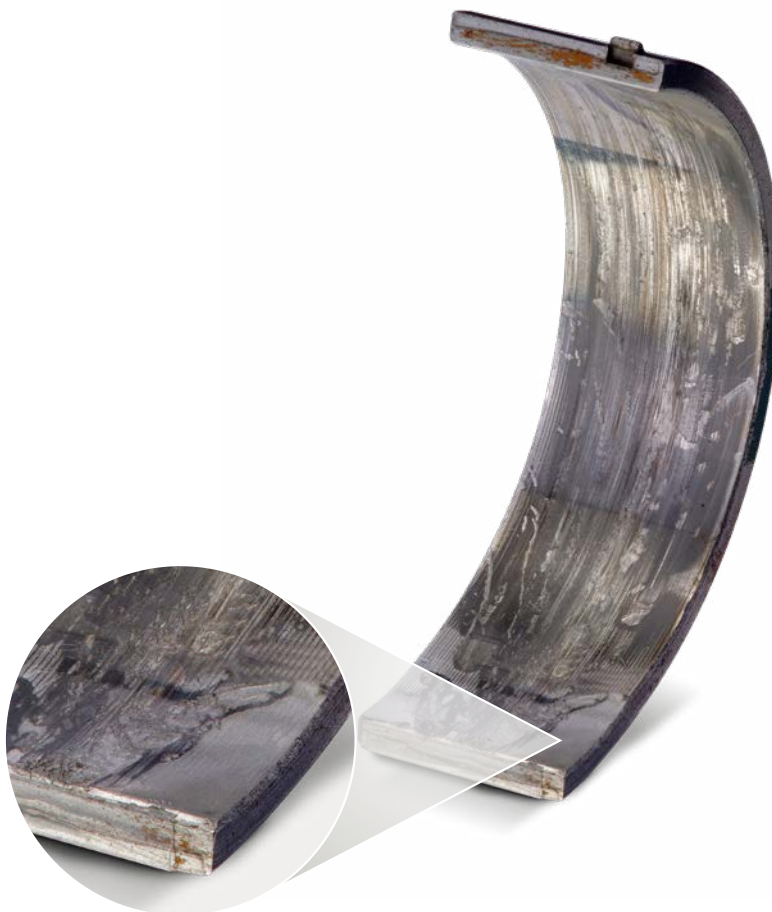
**Semicuscinetto di banco inferiore
materiale composito acciaio-
alluminio**

Si è verificata una traccia dovuta alla migrazione dello sporco che prende origine dalla superficie parziale. Si notano diverse grandi impronte di particelle in fila con andamento obliquo. In parte sono ancora presenti delle particelle incorporate.

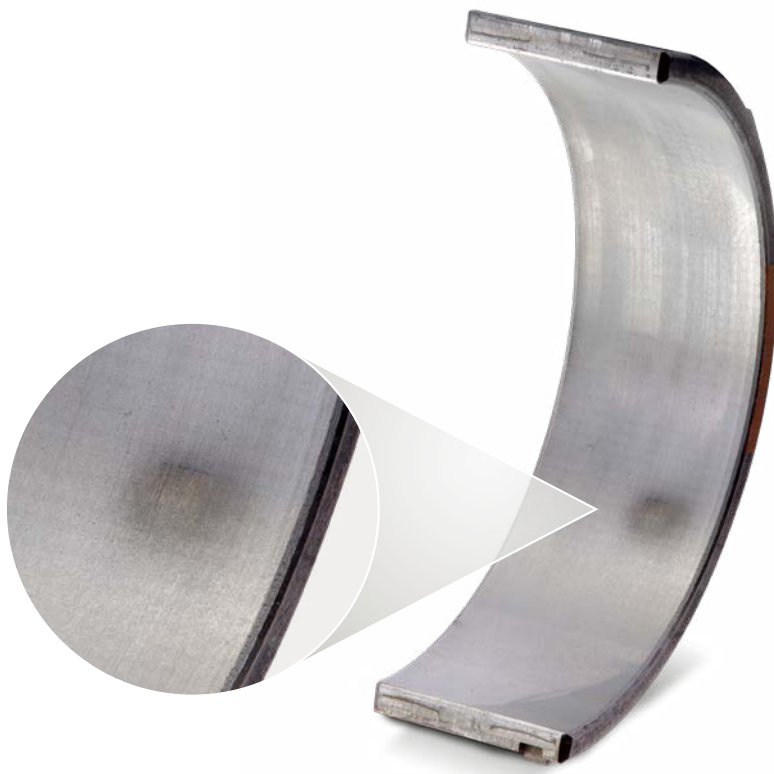
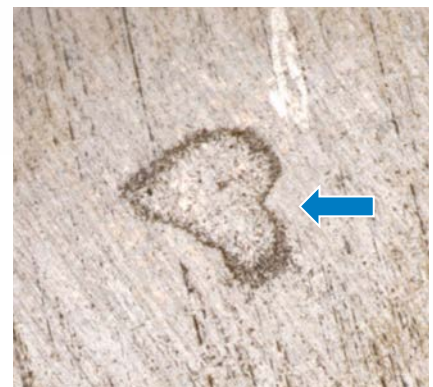
Figura dorso del cuscinetto

**Semicuscinetto di banco inferiore
materiale composito acciaio-
alluminio**

Si nota un netto scostamento dell'impronta di contatto nonché usura puntiforme nella superficie di scorrimento. Il punto di pressione si è formato per effetto di particelle sul dorso del cuscinetto.

Per effetto di impurità o residui dell'olio (calamina) sul dorso del cuscinetto si formano dei punti di pressione localizzati che diventano visibili sulla superficie di scorrimento del cuscinetto. Sul punto interno del cuscinetto si verifica un'usura maggiore a causa della pressione rispetto alla parte restante del cuscinetto. Questa maggiore usura si evidenzia spesso sotto forma di scostamento dall'impronta di contatto di colore chiaro e lucido. A seconda dell'entità del punto di pressione, le conseguenze possono essere segni iniziali di grippaggio e grippaggio vero e proprio nonché danni da affaticamento.

Se il cuscinetto può continuare a essere utilizzato o meno, dipende dall'entità dell'usura dello strato di scorrimento. Non appena si presentano segni iniziali di grippaggio o fenomeni di affaticamento, come cricche o scheggiature in corrispondenza del punto di pressione, il cuscinetto dovrebbe essere sostituito per scongiurare il rischio di un danno totale. L'eventuale materiale staccatosi può portare a un danno conseguente nello stesso cuscinetto o in uno adiacente.

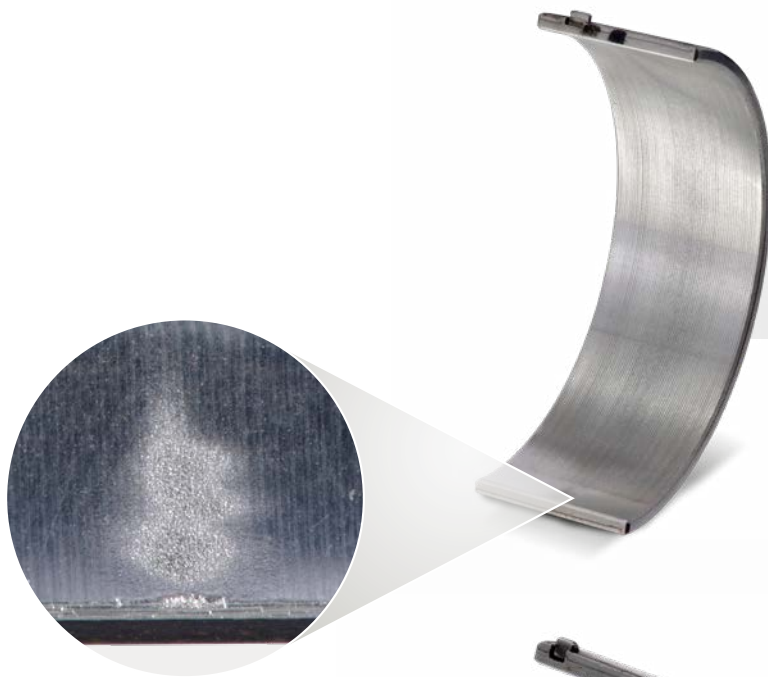
Semicuscinetto di biella sul lato del cappello materiale composito acciaio-alluminio

Cavitazione nell'area di scoprimiento: si nota un'evidente asportazione di materiale – la zona appare opaca rispetto al materiale circostante.

Non è necessario sostituire i cuscinetti che presentano cavitazione. A seconda dell’entità della cavitazione, è possibile che, a causa degli effetti sulla dinamica del cuscinetto, si riduca il ciclo di vita. Tuttavia non si deve temere un danno totale.

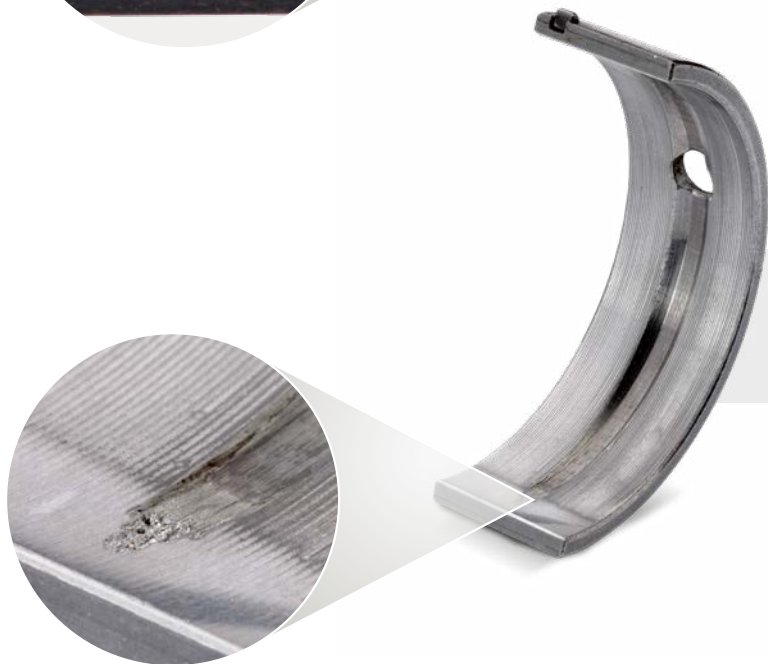
Semicuscinetti di banco superiori materiale composito acciaio-alluminio

Cavitazione nello sbocco della scanalatura di lubrificazione: si nota una scheggiatura fungiforme del materiale antifrizione. La zona è notevolmente più opaca e irruvidita rispetto al materiale circostante.

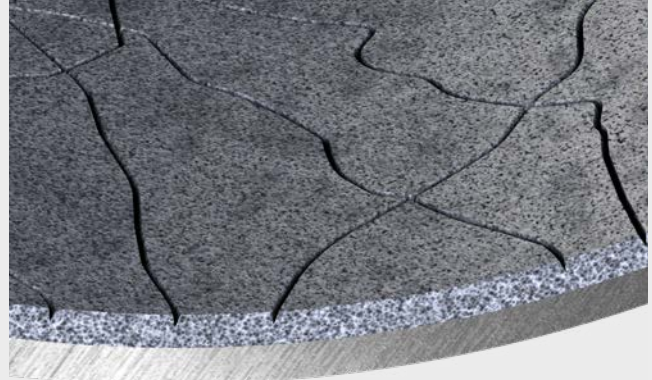
Fig. 1: Inizio di criccatura

Se in singoli punti viene superata la resistenza a fatica del materiale, si verificano fenomeni di affaticamento. Si formano quindi prime incrinature (Fig. 1) che, per effetto di intaglio, si estendono dando luogo a una rete di cricche (Fig. 2). Successivamente si verificano delle scheggiature (Fig. 3) nel metallo antifrizione. La rete di cricche e le scheggiature riducono la resistenza del cuscinetto, per cui, in presenza di sollecitazioni, ne può conseguire una rottura da fatica. In quel caso il cuscinetto a strisciamento ha perso la sua funzionalità e si verifica un danno totale.

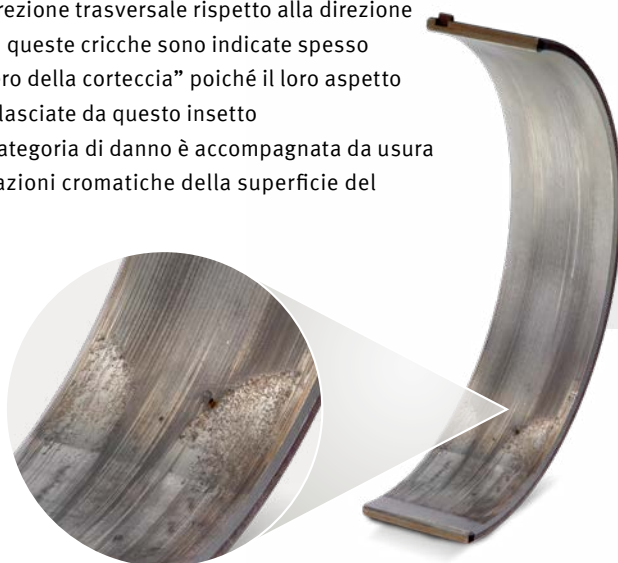
Semicuscinetto di biella sul lato del fusto materiale composito acciaio-ottone con rivestimento a polverizzazione catodica

Il cuscinetto a strisciamento presenta in direzione dell'area di scoprimento dei fenomeni di affaticamento sotto forma di incrinature e prime scheggiature che arrivano fino allo strato in ottone.

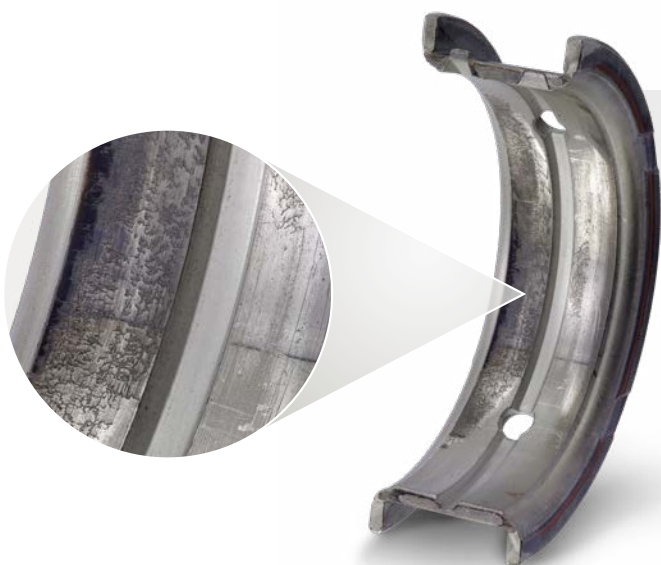
Semicuscinetto di banco materiale composito acciaio-bronzo con rivestimento a galvanizzazione

Un'usura dei bordi unilaterale su entrambi i semicuscinetti ha provocato l'affaticamento dello strato galvanico con la tipica tipologia di danno “a coleottero della corteccia”.

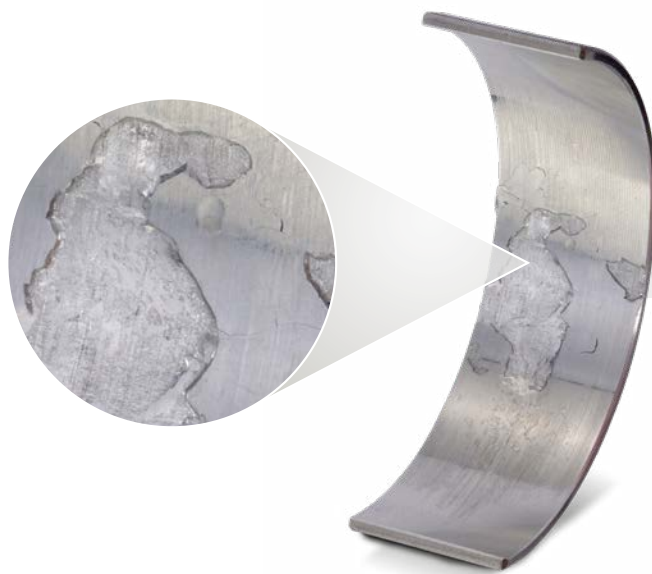
Semicuscinetto di biella sul lato del fusto materiale composito acciaio-alluminio

Si notano scheggiature e cricche di ampie dimensioni.

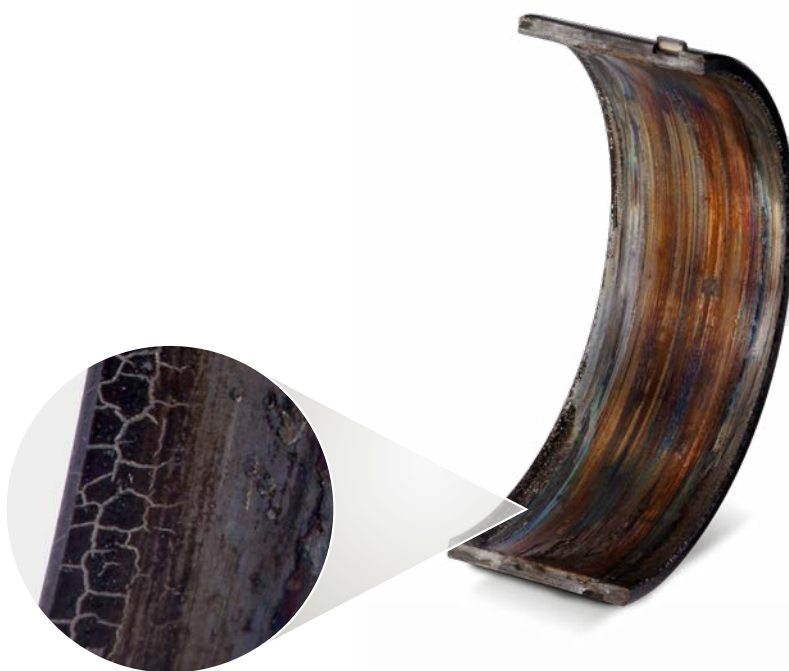
Semicuscinetto di biella sul lato del cappello e sul lato del fusto materiale composito acciaio-bronzo con rivestimento a galvanizzazione

In corrispondenza dello strato di scorrimento dei semicuscinetti grippati si notano evidenti alterazioni cromatiche e punti di fusione. La formazione di cricche è evidente soprattutto nella zona dei bordi.

In presenza di danni da surriscaldamento, si deve procedere alla sostituzione del cuscinetto e indagare sulle cause. Se si tratta di un danno conseguente, si deve eliminare la causa del danno primario.

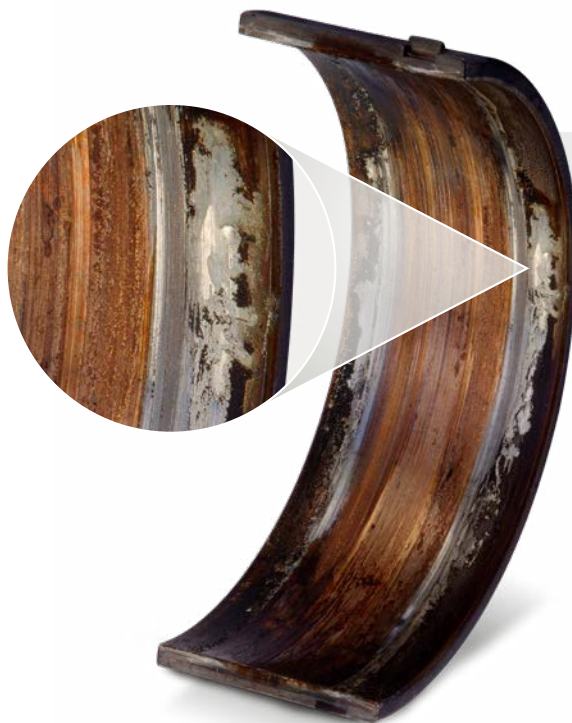
Semicuscinetto di biella sul lato del cappello materiale composito acciaio-bronzo con rivestimento a galvanizzazione

Nello strato galvanico si notano punti di fusione di colore bianco.

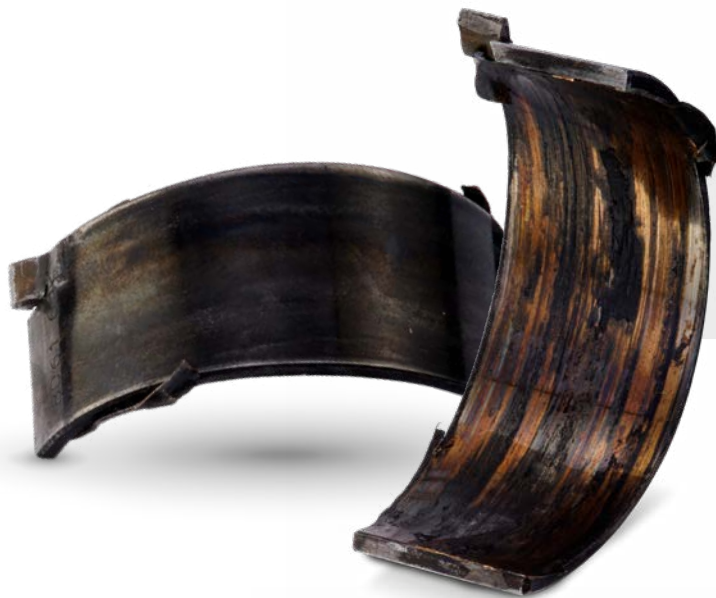
Semicuscinetto di biella sul lato del fusto materiale composito acciaio-bronzo con rivestimento a galvanizzazione

Il dorso del cuscinetto in seguito a un punto di grippaggio del cuscinetto è colorato di nero.

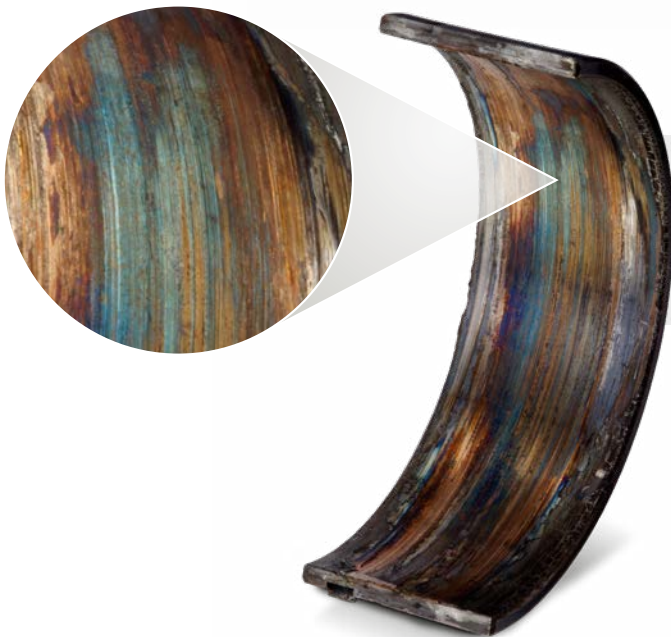
Semicuscinetto di biella sul lato del cappello materiale composito acciaio-bronzo con rivestimento a galvanizzazione

Si nota il colore di rinvenimento nello strato di scorrimento.

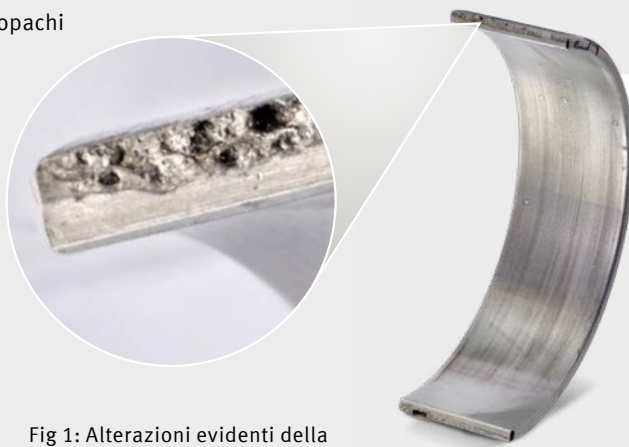
Fig 1: Alterazioni evidenti della superficie del materiale

Semicuscinetto di banco inferiore materiale composito acciaio- alluminio

Anche in corrispondenza della superficie parziale possono essere presenti segni che indicano movimenti del semicuscinetto sotto forma di corrosione da attrito. La superficie del materiale presenta alterazioni evidenti (Fig. 1).

Se il semicuscinetto non è posizionato correttamente nel supporto del cuscinetto, a causa dei conseguenti movimenti relativi (microstrisciamenti) si verifica una corrosione da attrito. Il calore prodotto dall'attrito in seguito al movimento del cuscinetto non può essere asportato dal lubrificante, come accade invece all'interno del cuscinetto, per cui si verifica il surriscaldamento localizzato del dorso in acciaio. Tali surriscaldamenti provocano punti di fusione e la conseguente tipica superficie cicatrizzata. Si verificano trasferimenti di materiale tra il dorso del cuscinetto e il foro.

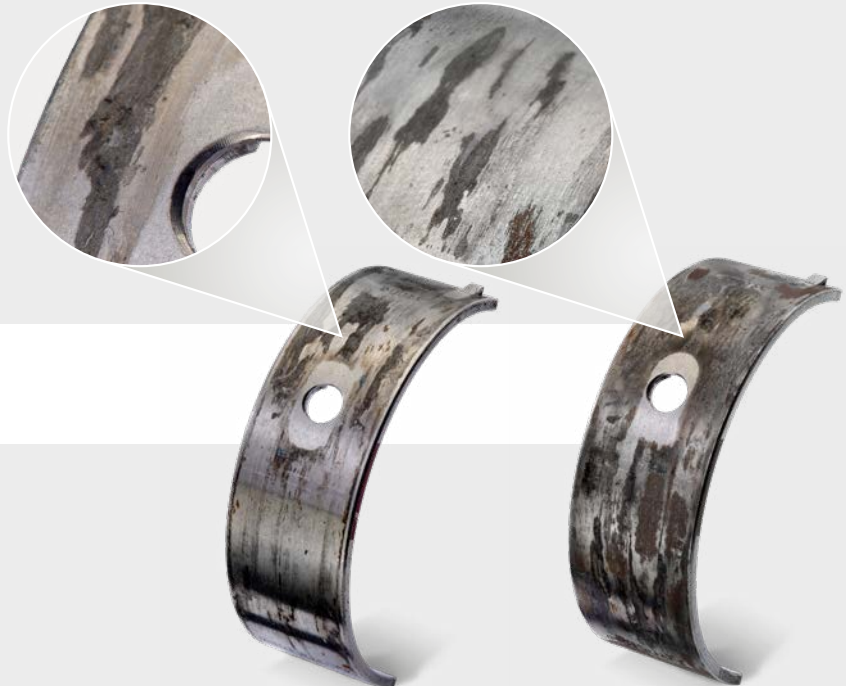
Semicuscinetti di banco superiori materiale composito acciaio- alluminio

Si notano evidenti tracce di corrosione da attrito, in parte con aree in cui il materiale risulta strappato via (Fig. 2).

Qui si evidenziano nette caratteristiche di una corrosione da attrito estesa, con aree in cui il materiale risulta strappato via e cicatrizzazioni della superficie (Fig. 3).

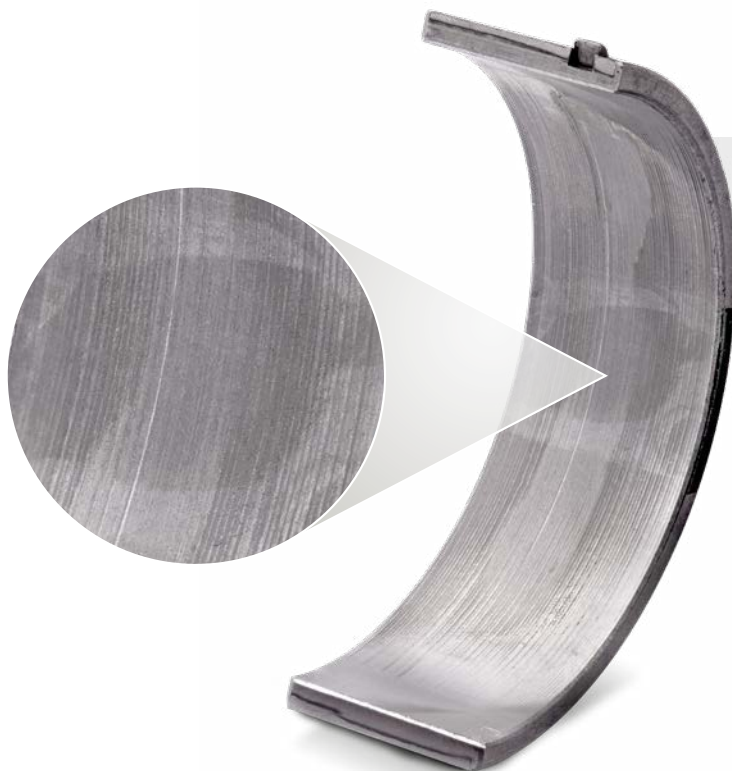
**Semicuscinetto di banco inferiore
materiale composito acciaio-
alluminio**

Si notano depositi di prodotti della corrosione nella superficie di scorrimento del cuscinetto, particolarmente evidenti al centro del cuscinetto. Il deposito si manifesta sotto forma di macchie. All'esame microscopico della zona corrosa, si nota l'irruvidimento della superficie di scorrimento del cuscinetto.

La corrosione chimica è causata da reazioni tra il semicuscinetto e l'olio motore. La reazione chimica viene scatenata dall'uso di additivi aggressivi nell'olio o da contaminazioni dell'olio durante il funzionamento.

I cuscinetti corrosi devono essere sostituiti.

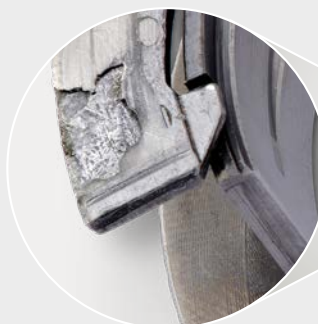
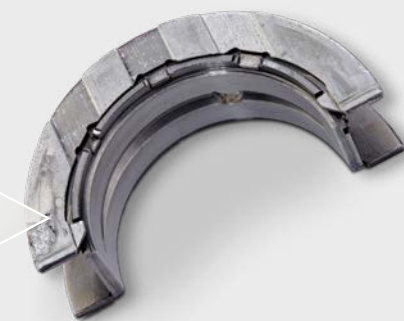
Scheggiatura del materiale di ampie dimensioni in corrispondenza del bordo esterno dell'anello di spallamento

- Gioco assiale insufficiente, l'anello di spallamento viene quindi spinto contro l'antagonista di strisciamento
- Sollecitazione assiale eccessiva
- Sollecitazione assiale costante
- Braccio di manovella dell'albero troppo ruvido

- Controllare il gioco assiale dell'albero motore e rispettare la tolleranza prescritta – all'occorrenza inserire un anello di spallamento con sottomisura
- Controllare la sollecitazione assiale sull'anello di spallamento

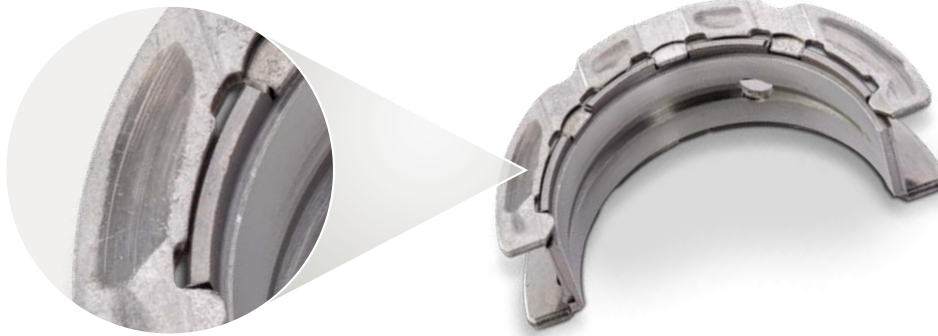
Usura da strisciamento avanzata

Spostamento e asportazione di materiale, le scanalature di lubrificazione sono quasi del tutto scomparse

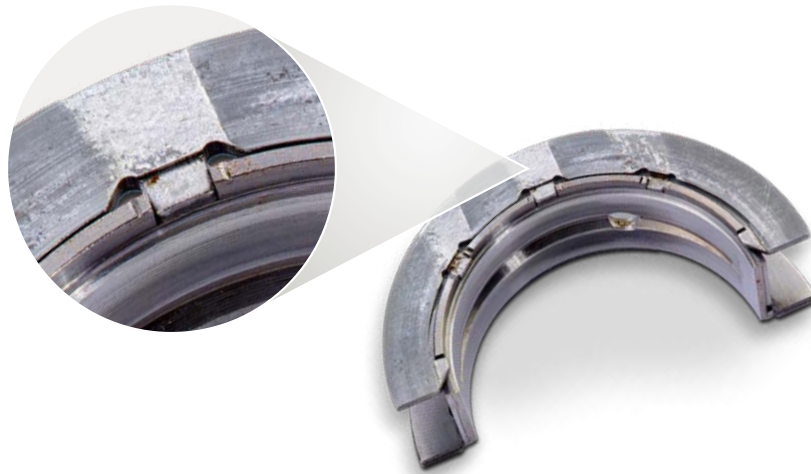
Grippaggio

Aree in cui il materiale risulta strappato via e formazione di rigature di entità forte, le scanalature di lubrificazione non sono più visibili

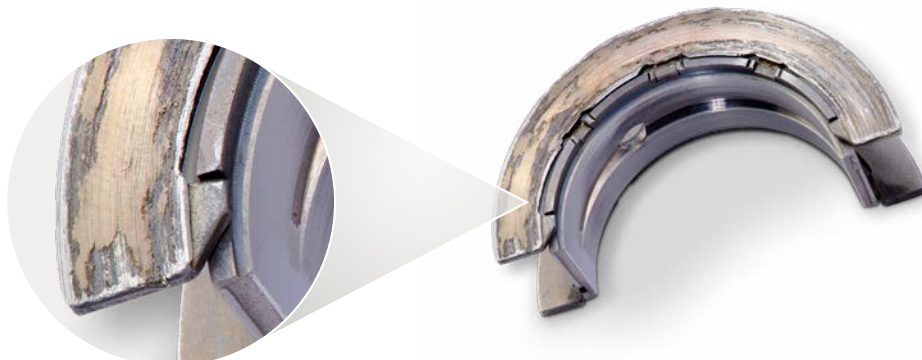
Danno totale
