# KNOWLEDGE POOL

## PISTON HASARLARI – TANINMASI VE GIDERILMESI

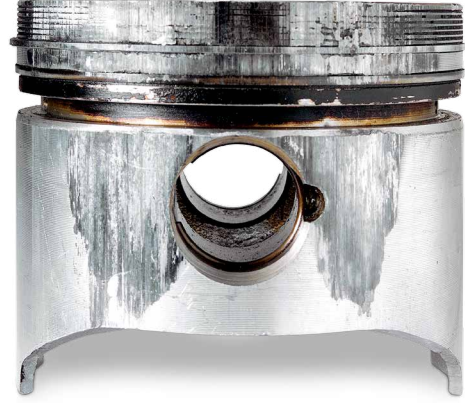
Şek. 1

- Basınç ve karşı basınç tarafında piston pimi eksenine yakl. 45° dönük ortaya çıkan krapaj yerleri.
- Krapaj yerleri, çok parlak baskı yerlerinden koyu renkli, oldukça düz ve pürüzsüz aşınma alanlarına doğru geçer (Şek. 1).
- Mavi sıcaklık renkli piston pimi (Şek. 3). Sebep: Boşluk ve yağ eksikliği nedeniyle piston piminde ısınan yatak.

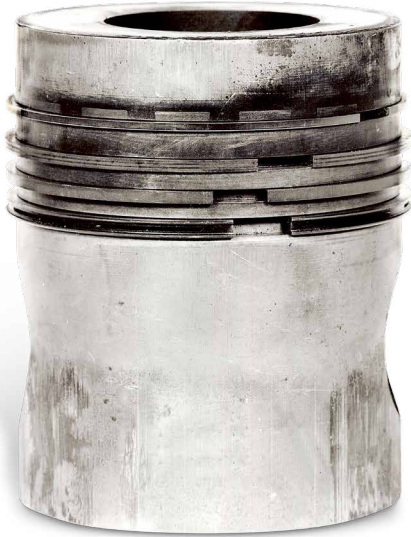
Şek. 1

- Piston eteğinin alt uçlarında yetersiz yağ boşluğunun sebep olduğu, baskı ve karşı baskı izleri olan krapaj hasarları.
- Çok parlak baskı izlerinden düz, koyu renkli sürtünme izlerine doğru geçiş (Şek. 1).
- Diğer piston kısımlarında herhangi bir özel belirti yoktur.
- Alt o-ringler bölgesinde silindir gömleği içerisinde krapaj yerleri (Şek. 2).

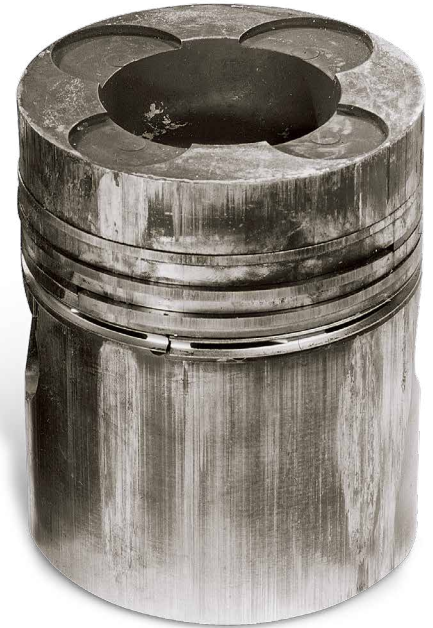
Şek. 4

Hatalı yakıt yanma işlemi ve artan sıcaklık dereceleri ya da piston ile silindirin yeterli derecede soğutulmaması da yağlama tabakasını etkiler veya bozar. Bunun sonucunda segmanlarda önce yağsız çalışma söz konusu olur ve buna bağlı olarak yanık lekeleri meydana gelir. Piston, yağsız silindir bölümlerinden de geçtiğinden, öncelikle ateş segman setinde krapaj başlangıcı ve sonraki hasar durumunda piston eteğinin tamamında krapaj yerleri meydana gelir (Şek. 4).

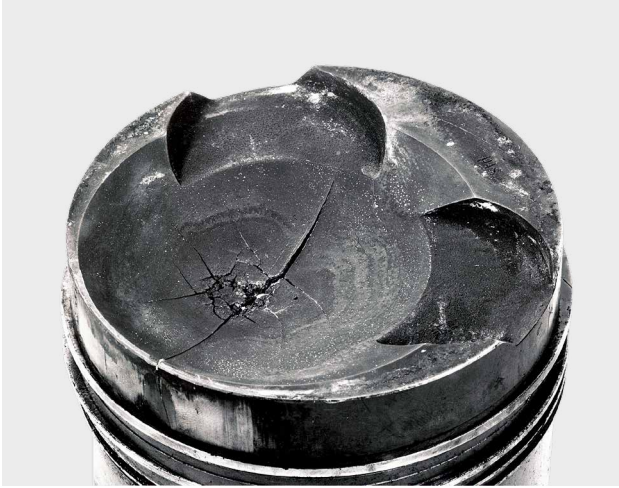
Şek. 3

Piston malzemesi yerel olarak çok fazla ısınıyor – ön hücreli motorlarda, ön hücre akımlarının çarptığı yerlerde (Şek. 3 ve Şek. 4) ve doğrudan enjeksiyonlu motorlarda oluk kenarında (Şek. 1). Bu yerlerde malzeme daha fazla genişir. Aşırı ısınan yerlerin çevresinde daha soğuk malzeme mevcut olduğundan, malzeme buralarda kalıcı olarak esneklik sınırının ötesinde deforme olur. Soğuma esnasında ise tam tersi olur: Malzemenin önce sıkıştırıldığı veya büzüldüğü ve bastırılarak uzaklaştırıldığı yerlerde şimdi ise çok az malzeme mevcuttur.

Bunun sonucunda gerilme çatlaklarına neden olan çekme gerilmeleri oluşur. Isıl yüklerden kaynaklanan gerilmelere bir pim bükülmesinden kaynaklanan gerilmeler de eklenirse, gerilme çatlaklarından çok daha geniş bir ana çatlak oluşur. Bu da pistonun kırılmasına ve bozulmasına neden olur.

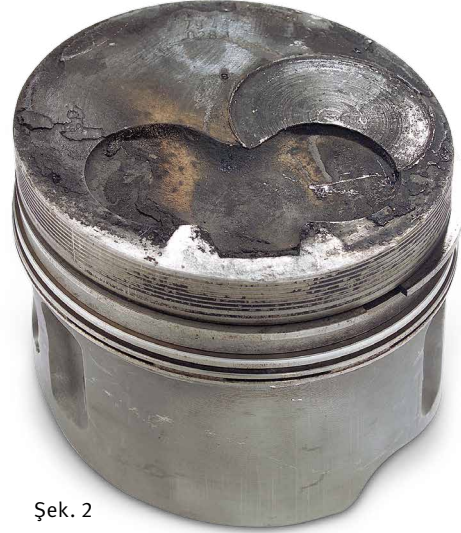
Şek. 2

- Piston başında yoğun darbe izleri (Şek. 1). Yağ karbonu neredeyse yok edildi.
- Piston tabanında izler ve içeri bastırılmış kurum birikmeleri.
- Piston segmanlarında ve özellikle yağ sıyırma segmanında yoğun aşınma.
- Piston tabanının ön kenarında türbülans odasının baskı izi (Şek. 2).
- Sağ taban tarafında valf izi.
- Piston eteğinde yağlama eksikliğinden dolayı başlayan krapaj hasarının ilk belirtileri (Şek. 4).

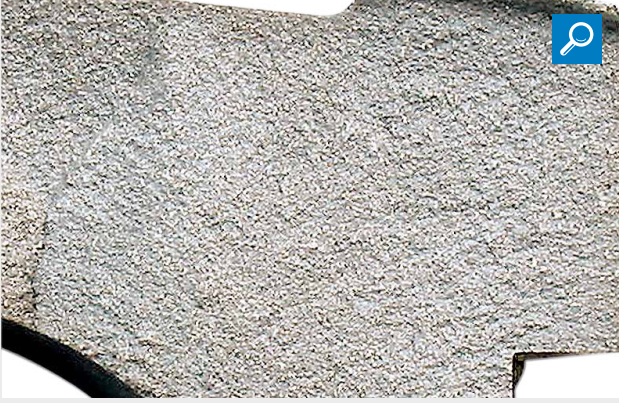
Şek. 1

Aşırı yük kırılmasına (Şek. 1) daima çalışma esnasında piston ile çarpışan bir yabancı cisim sebep olur. Yabancı cisimler, biyelden, krank milinden, valflerden kopmuş bir parça veya benzeri başka bir cisim olabilir. Silindire su veya yakıt girmesi halinde de pistonu aşırı yük kırılması söz konusu olabilir.

Aşırı yük kırılmasındaki kırılma yüzeyleri gri görünür, sürtünmemiştir ve düz çizgiler içermez. Piston, kırılma gelişme süreci olmadan aniden kırılır.

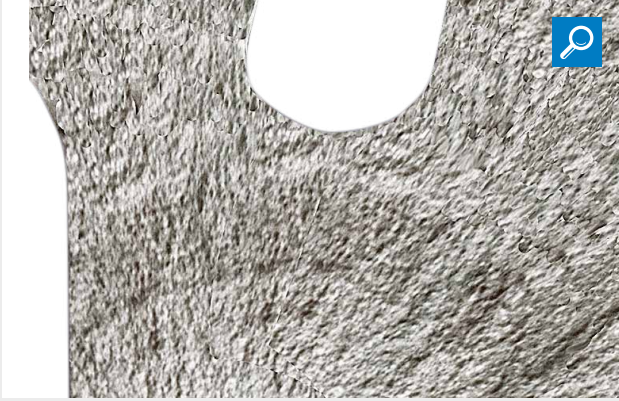
Şek. 2

Sürekli etki sonucu gerçekleşen bir kırılmada (Şek. 2), kırılma yüzeyinde düz çizgiler oluşur ve bu çizgiler kırılmanın başlangıcını ve kademeli olarak ilerlemesini belli eder. Kırılma yüzeyleri çok kez parlak sürtünmüş şekildedir. Sürekli etki sonucu gerçekleşen bir kırılmanın sebebi, piston malzemesinin aşırı yüke maruz kalmasıdır.

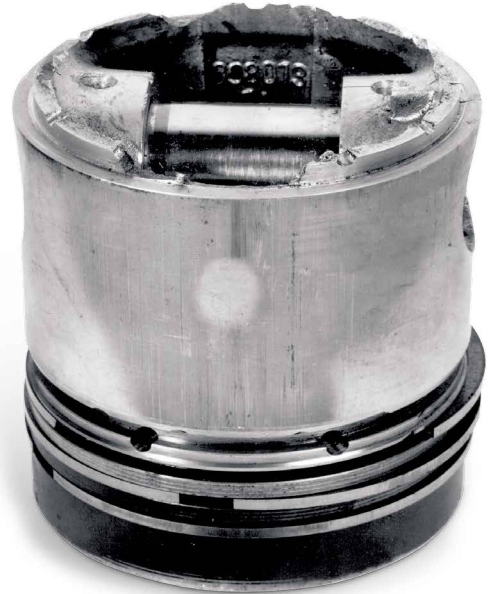
Şek. 2

Bunun sebebi, piston tabanının silindir kapağına çarpması esnasında meydana gelen sert ve hızlı darbelerdir. Pistondaki yoğun titreşimler, çatlakların oluşmasına neden olur. Ayrıca piston, silindir içinde burulur ve etek kısmı ile silindir duvarına vurur. Alt yağ sıyrma segmanlı pistonlarda (Şek. 2) çoğu zaman piston eteği alt yağ segmanı yivi bölgesinde kırılır.

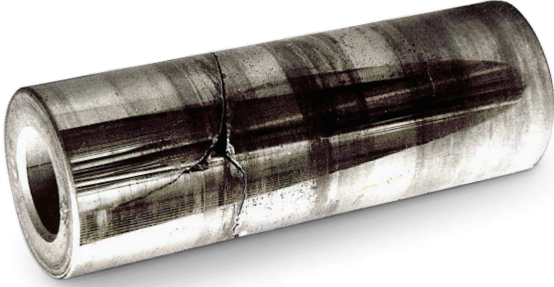
Şek. 1

- Biyel çubuğu ile piston pimi göbeği arasındaki geçişte piston piminin enine kırılması (Şek. 1).
- Kırılan daha küçük parçanın boyuna ayrılması.
- Sürekli kırılma özelliği olan kırılma yüzeyleri.

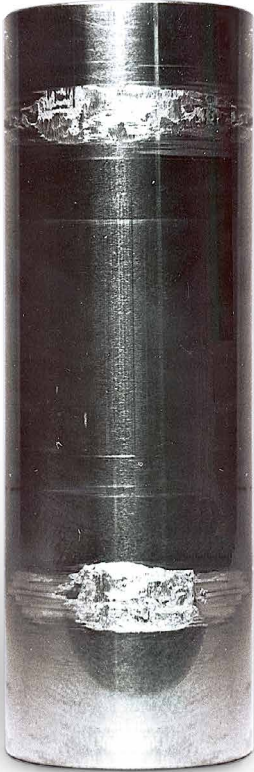
Şek. 1

- Piston pimi, piston pimi deliklerinin içinde şiddetli krapaja neden olmuştur.
- Piston malzemesi, piston pimine kaynak yapılmıştır (Şek. 1).
- Piston pimi, biyel kovani bölgesinde mavi renk almıştır.

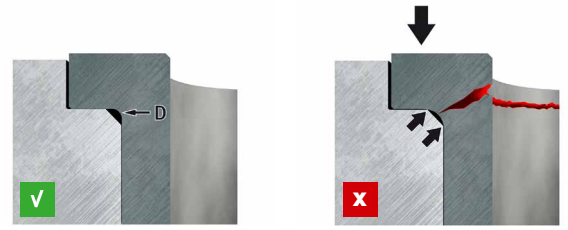
Şek. 4

- Gömlek yuvasında ek işlemler uygulanırken, doğru biçim dikkate alınmadı. Gömlek yuvasının şekillendirilmesi silindir gömleğinin şekillendirilmesine uygun olmalıdır. Flanş yüzeyinden hassas yuva çapına geçişte, 0,5 – 1,0 mm × 45° pah öngörülmesi olmalıdır. Böylece gömlek flanşının oluğu kenara oturmaz. Bu hususa dikkat edilmezse, silindir kapağı sıkılırken gömlek flanşı çok rahat bastırılıp çıkarılabilir (Şek. 3). Ayrıca, silindir gömleğinin gömlek flanşından dış veya iç kenara oturmaması için, gömlek yuvasındaki (Şek. 4'te "D") yuvarlatma yarıçapının çok büyük seçilmemesine dikkat edilmelidir.

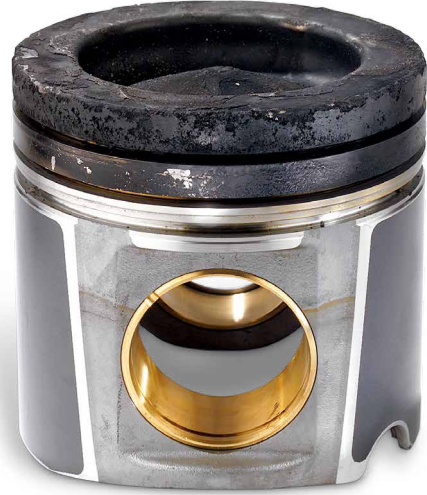
Şek. 3

- Silindir gömleğinin üst bölgesinde çatlama sonucu ciddi hasarlar ve çalışma yüzeyinde krapaj yerleri mevcut (Şek. 2 ve 3).
- Basınç ve karşı basınç tarafında piston sıkışması.
- Piston tabanında: Krapaj yerleri bölgesinde çukur biçiminde girinti (Şek. 4).

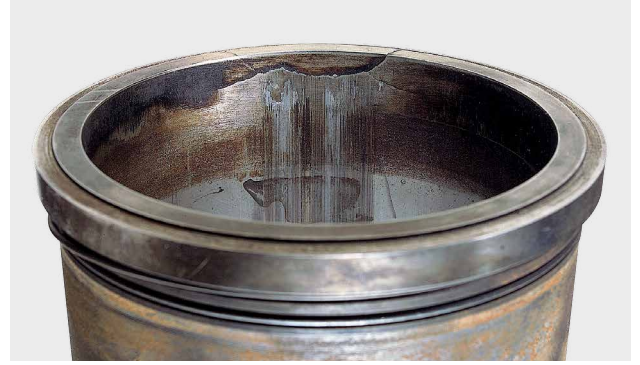
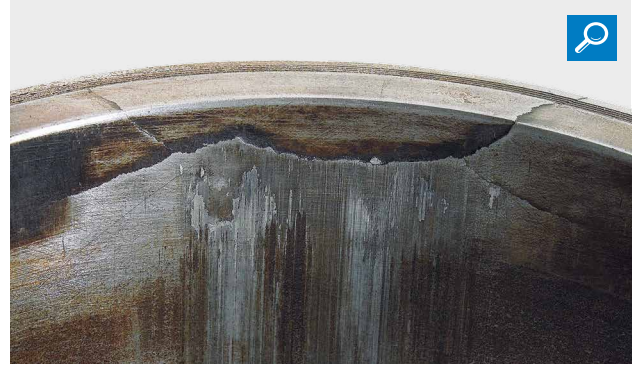
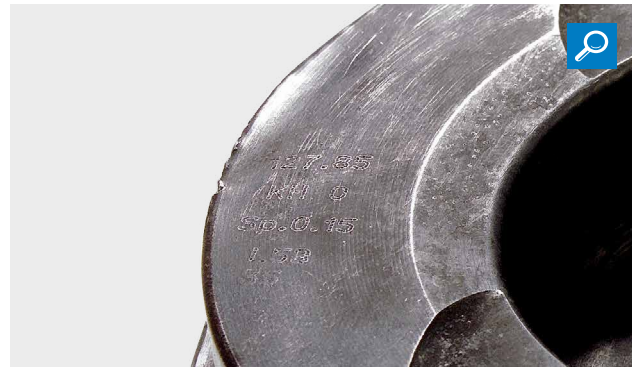
Silindir gömleği, hidrolik kilitlenmeden dolayı hasar gördü. Hidrolik kilitlenme, silindir gömleğini parçaladı ve piston tabanına baskı uygulayarak bir çukur açtı.

- Araç sulardan geçerken ya da aracın ön tarafından veya yanından geçen araçlardan çok fazla su sıçraması halinde istenmeden su emilmesi.
- Motor dururken silindirin aşağıdakilerle dolması:
  - Silindir kapağı contasının sızdırması veya parçalarda çatlaklar nedeniyle soğutma maddesi.
  - Sızdıran enjeksiyon memeleri nedeniyle yakıt. Enjeksiyon sisteminde kalan basınç, sızdıran meme üzerinden silindirin içine boşalır. Hasar, çalıştırma esnasında meydana gelir.

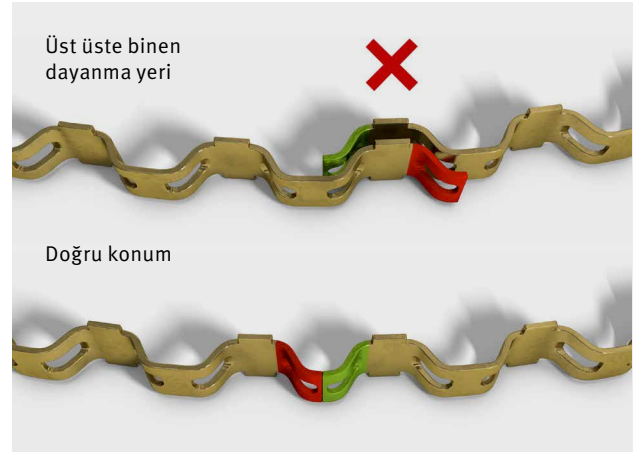
Şek. 2

- Yanlış yağ sıyırma segmanları.
- Montaj hatası.

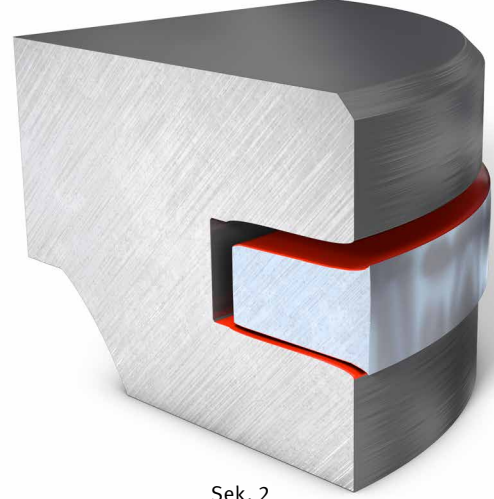
Şek. 2

- Piston: Ateş segman setinde ve piston eteğinde ince, küçük boylamasına olukları olan, mat etek aşınma görüntüsü.
- Etekte aşınmış dairesel çizgiler.
- Kompresyon halkaları kenarlarında, özellikle birinci piston segmanında ve segman yivlerinin kenarlarında aşınma (Şek. 2).
- Kompresyon halkalarının ve özellikle birinci piston segmanının segman yükseklik boşluğu çok fazla genişlemiş.

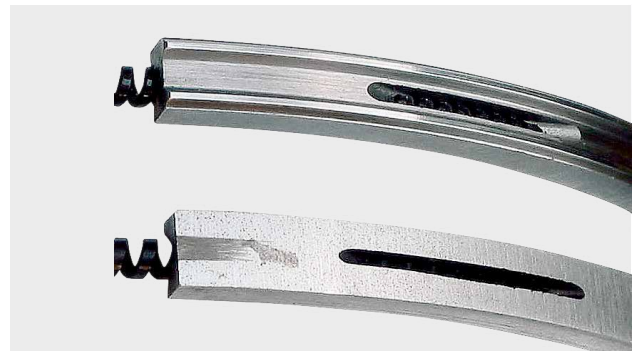
Yanma bozuklukları nedeniyle yakıt taşması her zaman yağ tabakasının hasar görmesine neden olur. Bunun sonucunda daha yüksek karışık sürtünme oranı ve piston segmanlarında kısa bir çalışma süresi içerisinde yüksek radyal aşınma meydana gelir. Ancak yağ tabakası yakıt tarafından bir yetersiz yağlama oluşacak kadar çok etkilenince, tipik yakıttan kaynaklanan krapajlar oluşur (bkz. “Yakıt taşması sonucunda söz konusu olan yağlama eksikliğinden dolayı krapaj hasarı” bölümü). Yağlamanın gittikçe etkisizleşmesinden dolayı, piston segmanlarında, piston segmanı yivlerinde ve silindir çalışma yüzeylerinde yoğun aşınmalar oluşur.

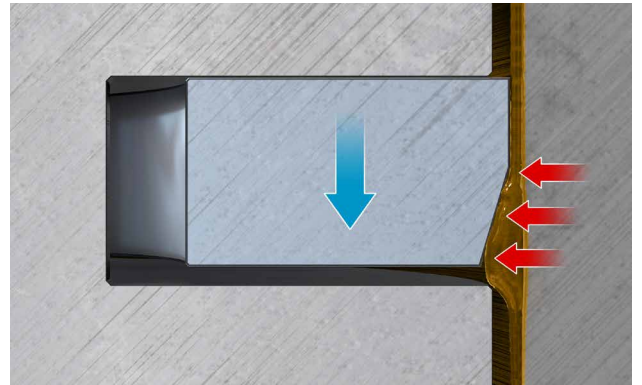
Şek. 2

Aşınmış piston segmanı kenarları nedeniyle piston segmanlarının çalışma yüzeyleri ve silindir çalışma yüzeyi arasında yağ kaması oluşması sonucu yüksek hidrodinamik kuvvetler oluşur (Şek. 2).

Piston segmanları, pistonun yukarı ve aşağı hareketinde bir yağ tabakası üzerinde yüzer ve silindir çalışma yüzeyinden biraz kaldırırlar. Yağlama yağı bu şekilde daha çok miktarda yanma odasına girer ve yanar.

Bu çapaklar plato (düzlem) honlama denilen nihai bir işleme sonucunda giderilmezse, başlama aşaması sırasında piston segman kenarlarında erken aşınma söz konusu olur. Piston segmanları burada dolaylı olarak sac kaplamanın giderilmesini ve grafit izlerinin temizlenmesini üstlenir. Ancak bu piston segman kenarlarının aşınmasına ve çapak oluşumuna neden olur. Bu şekilde piston segman kenarında oluşmuş çapak, edinilmiş olan tecrübeye göre çalışma sonucunda çok zor yok olur. Hasarlı piston segmanları değiştirilmelidir.

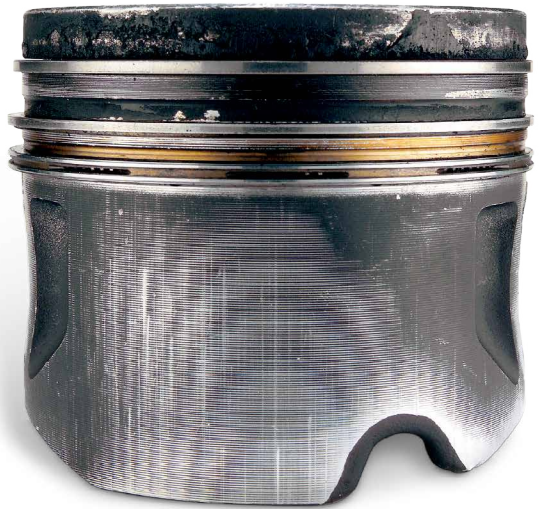
Şek. 2

Bu tip simetrik olmayan aşınma görüntüleri pistonun silindir deliği içinde eğik hareket ettiğini ve piston pimi ekseninin krank mili eksenine paralel olmadığını gösterir. Piston segmanları, silindire iyi bir şekilde temas etmediklerinden yeterli sızdırmazlık sağlamıyor. Sıcak yanmış gazlarının akışından dolayı piston segmanları ve silindir yüzeyi aşırı ısınır. Bunun sonucunda yağ tabakası zayıflar ve bu da yağlama eksikliğinden dolayı krapaj hasarlarına neden olabilir. Pistonun silindir içerisinde eğik hareket etmesi ve yukarı ve aşağı hareketi sonucu piston segmanlarında bir pompalama etkisi oluşur. Bu pompalama etkisiyle yağ, yanma odasına sevk edilir ve bu da yağ tüketiminin artmasına neden olur. Belirli durumlarda piston piminde aksenel bir kayma söz konusu olur ve bu da pim emniyetinin aşınmasına veya kırılmasına neden olabilir (bkz. “Kırılmış piston pimi emniyetlerinden dolayı piston hasarları” bölümü).
