# KNOWLEDGE **POOL**

## PISTON HASARLARI – TANINMASI VE GIDERILMESİ

Bu broşür pistonlarda, silindir çalışma yüzeylerinde ve silindir gömleklerinde meydana gelebilecek çeşitli hasarlara yönelik bilgi vermektedir. Uzmanlara teşhis ve sebeplerin tespit edilmesi konusunda yardımcı olur ve deneyimsiz kişilere temel bilgiler sunar.

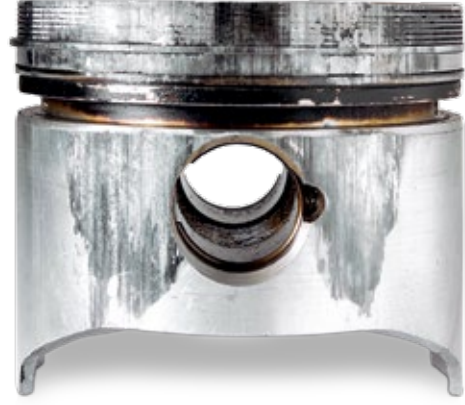
Şek. 1

- Basınç ve karşı basınç tarafında piston pimi eksenine yakl. 45° dönük ortaya çıkan krapaj yerleri.
- Krapaj yerleri, çok parlak baskı yerlerinden koyu renkli, oldukça düz ve pürüzsüz aşınma alanlarına doğru geçer (Şek. 1).
- Mavi sıcaklık renkli piston pimi (Şek. 3). Sebep: Boşluk ve yağ eksikliği nedeniyle piston piminde ısınan yatak.

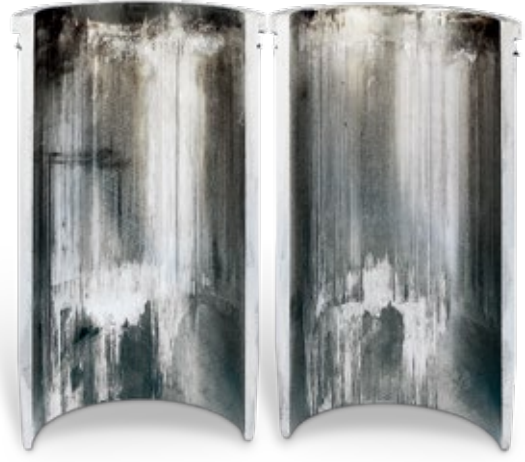
Şek. 2

- Piston eteğinin alt uçlarında yetersiz yağ boşluğunun sebep olduğu, baskı ve karşı baskı izleri olan krapaj hasarları.
- Çok parlak baskı izlerinden düz, koyu renkli sürtünme izlerine doğru geçiş (Şek. 1).
- Diğer piston kısımlarında herhangi bir özel belirti yoktur.
- Alt o-ringler bölgesinde silindir gömleği içerisinde krapaj yerleri (Şek. 2).

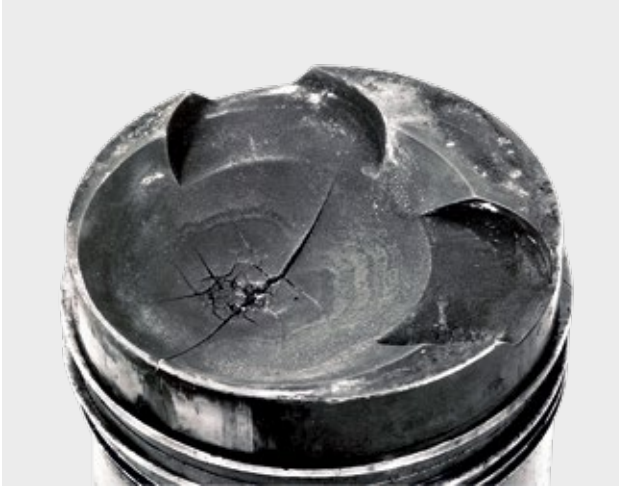
Şek. 3

Piston malzemesi yerel olarak çok fazla ısınıyor – ön hücreli motorlarda, ön hücre akımlarının çarptığı yerlerde (Şek. 3 ve Şek. 4) ve doğrudan enjeksiyonlu motorlarda oluk kenarında (Şek. 1). Bu yerlerde malzeme daha fazla genişir. Aşırı ısınan yerlerin çevresinde daha soğuk malzeme mevcut olduğundan, malzeme buralarda kalıcı olarak esneklik sınırının ötesinde deforme olur. Soğuma esnasında ise tam tersi olur: Malzemenin önce sıkıştırıldığı veya büzüldüğü ve bastırılarak uzaklaştırıldığı yerlerde şimdi ise çok az malzeme mevcuttur.

Bunun sonucunda gerilme çatlaklarına neden olan çekme gerilmeleri oluşur. Isıl yüklerden kaynaklanan gerilmelere bir pim bükülmesinden kaynaklanan gerilmeler de eklenirse, gerilme çatlaklarından çok daha geniş bir ana çatlak oluşur. Bu da pistonun kırılmasına ve bozulmasına neden olur.

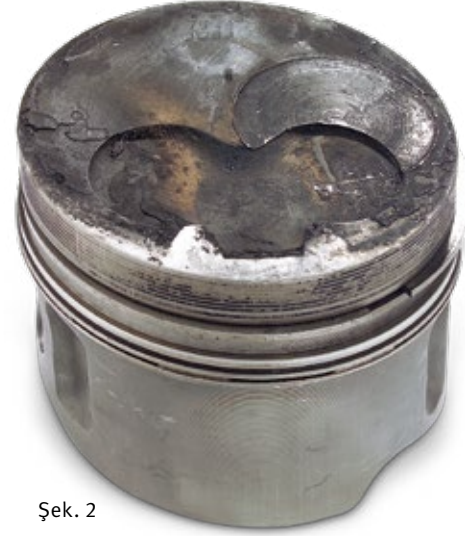
Şek. 2

- Piston başında yoğun darbe izleri (Şek. 1). Yağ karbonu neredeyse yok edildi.
- Piston tabanında izler ve içeri bastırılmış kurum birikmeleri.
- Piston segmanlarında ve özellikle yağ sıyırma segmanında yoğun aşınma.
- Piston tabanının ön kenarında türbülans odasının baskı izi (Şek. 2).
- Sağ taban tarafında valf izi.
- Piston eteğinde yağlama eksikliğinden dolayı başlayan krapaj hasarının ilk belirtileri (Şek. 4).

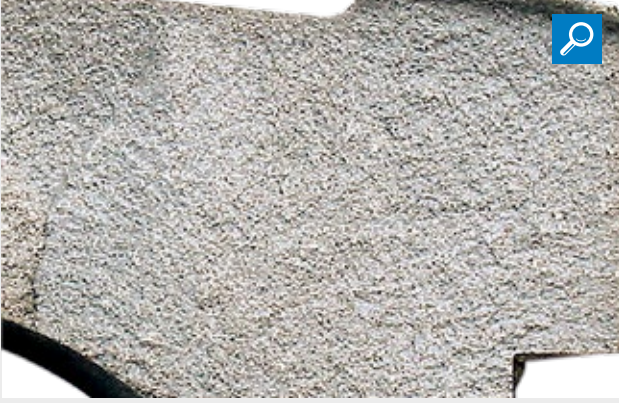
Şek. 1

Aşırı yük kırılmasına (Şek. 1) daima çalışma esnasında piston ile çarpışan bir yabancı cisim sebep olur. Yabancı cisimler, biyelden, krank milinden, valflerden kopmuş bir parça veya benzeri başka bir cisim olabilir. Silindire su veya yakıt girmesi halinde de pistonda aşırı yük kırılması söz konusu olabilir.

Aşırı yük kırılmasındaki kırılma yüzeyleri gri görünür, sürtünmemiştir ve düz çizgiler içermez. Piston, kırılma gelişme süreci olmadan aniden kırılır.

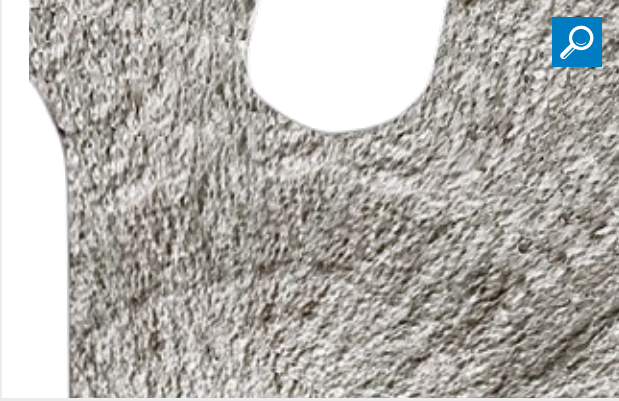
Şek. 2

Sürekli etki sonucu gerçekleşen bir kırılmada (Şek. 2), kırılma yüzeyinde düz çizgiler oluşur ve bu çizgiler kırılmanın başlangıcını ve kademeli olarak ilerlemesini belli eder. Kırılma yüzeyleri çok kez parlak sürtünmüş şekildedir. Sürekli etki sonucu gerçekleşen bir kırılmanın sebebi, piston malzemesinin aşırı yüke maruz kalmasıdır.

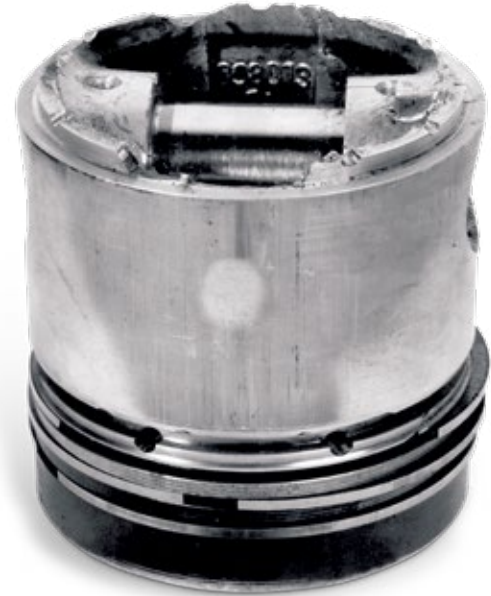
Şek. 2

Bunun sebebi, piston tabanının silindir kapağına çarpması esnasında meydana gelen sert ve hızlı darbelerdir. Pistondaki yoğun titreşimler, çatlakların oluşmasına neden olur. Ayrıca piston, silindir içinde burulur ve etek kısmı ile silindir duvarına vurur. Alt yağ sıyrma segmanlı pistonlarda (Şek. 2) çoğu zaman piston eteği alt yağ segmanı yivi bölgesinde kırılır.

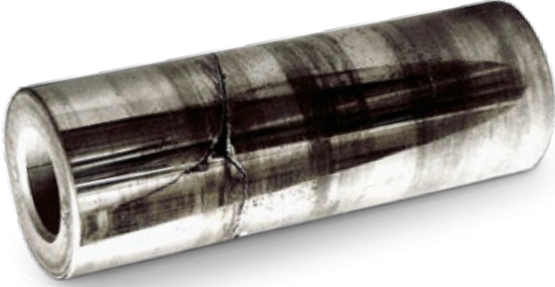
Şek. 1

- Biyel çubuğu ile piston pimi göbeği arasındaki geçişte piston piminin enine kırılması (Şek. 1).
- Kırılan daha küçük parçanın boyuna ayrılması.
- Sürekli kırılma özelliği olan kırılma yüzeyleri.

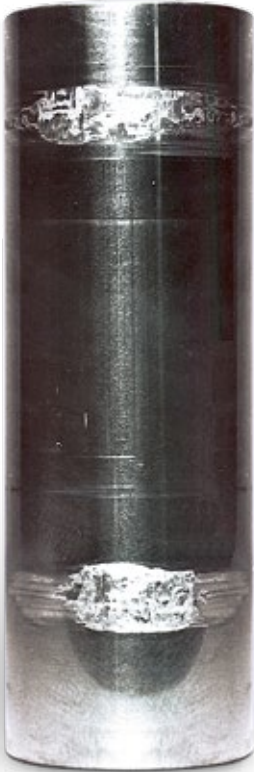
Şek. 1

- Piston pimi, piston pimi deliklerinin içinde şiddetli krapaja neden olmuştur.
- Piston malzemesi, piston pimine kaynak yapılmıştır (Şek. 1).
- Piston pimi, biyel kovani bölgesinde mavi renk almıştır.

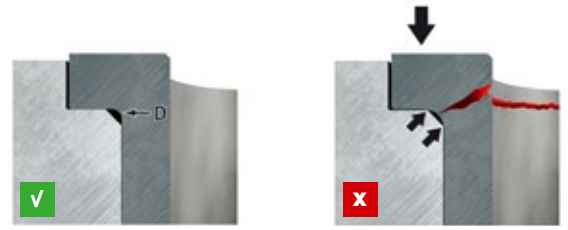
Şek. 4

- Gömlek yuvasında ek işlemler uygulanırken, doğru biçim dikkate alınmadı. Gömlek yuvasının şekillendirilmesi silindir gömleğinin şekillendirilmesine uygun olmalıdır. Flanş yüzeyinden hassas yuva çapına geçişte, 0,5 – 1,0 mm × 45° pah öngörülmesi olmalıdır. Böylece gömlek flanşının oluğu kenara oturmaz. Bu hususa dikkat edilmezse, silindir kapağı sıkılırken gömlek flanşı çok rahat bastırılıp çıkarılabilir (Şek. 3). Ayrıca, silindir gömleğinin gömlek flanşından dış veya iç kenara oturmaması için, gömlek yuvasındaki (Şek. 4'te "D") yuvarlatma yarıçapının çok büyük seçilmemesine dikkat edilmelidir.

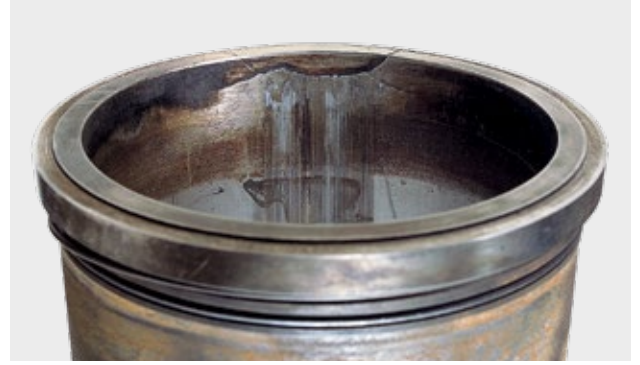
Şek. 2

- Silindir gömleğinin üst bölgesinde çatlama sonucu ciddi hasarlar ve çalışma yüzeyinde krapaj yerleri mevcut (Şek. 2 ve 3).
- Basınç ve karşı basınç tarafında piston sıkışması.
- Piston tabanında: Krapaj yerleri bölgesinde çukur biçiminde girinti (Şek. 4).

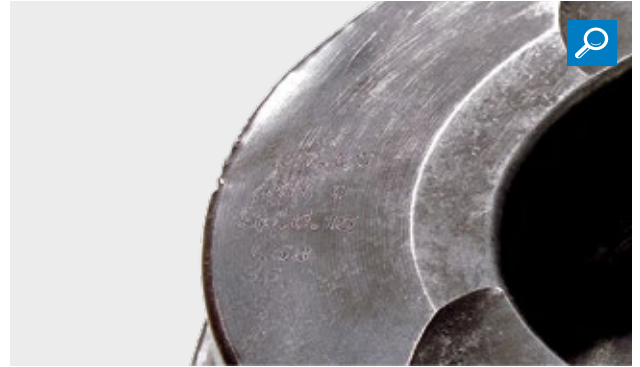
Şek. 4

Silindir gömleği, hidrolik kilitlenmeden dolayı hasar gördü. Hidrolik kilitlenme, silindir gömleğini parçaladı ve piston tabanına baskı uygulayarak bir çukur açtı.

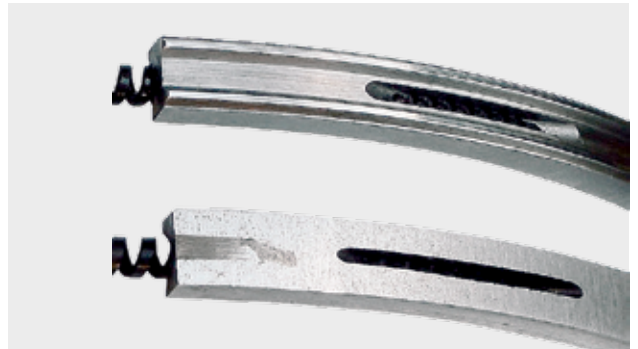
Şek. 3

Yanma bozuklukları nedeniyle yakıt taşması her zaman yağ tabakasının hasar görmesine neden olur. Bunun sonucunda daha yüksek karışık sürtünme oranı ve piston segmanlarında kısa bir çalışma süresi içerisinde yüksek radyal aşınma meydana gelir. Ancak yağ tabakası yakıt tarafından bir yetersiz yağlama oluşacak kadar çok etkilenince, tipik yakıttan kaynaklanan krapajlar oluşur (bkz. “Yakıt taşması sonucunda söz konusu olan yağlama eksikliğinden dolayı krapaj hasarı” bölümü). Yağlamanın gittikçe etkisizleşmesinden dolayı, piston segmanlarında, piston segmanı yivlerinde ve silindir çalışma yüzeylerinde yoğun aşınmalar oluşur.

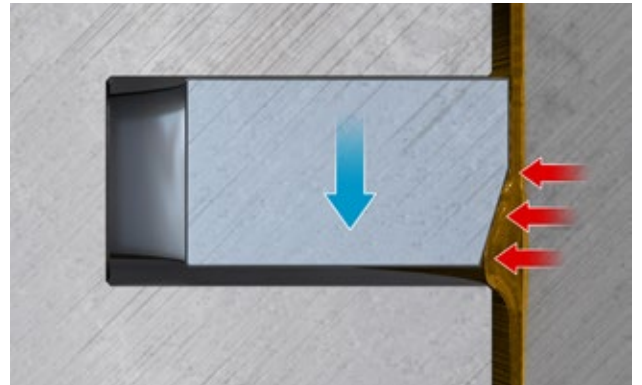
Şek. 2

Aşınmış piston segmanı kenarları nedeniyle piston segmanlarının çalışma yüzeyleri ve silindir çalışma yüzeyi arasında yağ kaması oluşması sonucu yüksek hidrodinamik kuvvetler oluşur (Şek. 2).

Piston segmanları, pistonun yukarı ve aşağı hareketinde bir yağ tabakası üzerinde yüzer ve silindir çalışma yüzeyinden biraz kaldırırlır. Yağlama yağı bu şekilde daha çok miktarda yanma odasına girer ve yanar.

Bu çapaklar plato (düzlem) honlama denilen nihai bir işleme sonucunda giderilmezse, başlama aşaması sırasında piston segman kenarlarında erken aşınma söz konusu olur. Piston segmanları burada dolaylı olarak sac kaplamanın giderilmesini ve grafit izlerinin temizlenmesini üstlenir. Ancak bu piston segman kenarlarının aşınmasına ve çapak oluşumuna neden olur. Bu şekilde piston segman kenarında oluşmuş çapak, edinilmiş olan tecrübeye göre çalışma sonucunda çok zor yok olur. Hasarlı piston segmanları değiştirilmelidir.

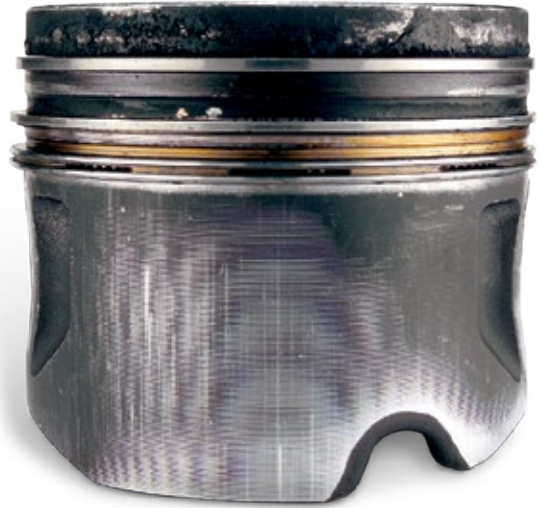
Şek. 2

Bu tip simetrik olmayan aşınma görüntüleri pistonun silindir deliği içinde eğik hareket ettiğini ve piston pimi ekseninin krank mili eksenine paralel olmadığını gösterir. Piston segmanları, silindire iyi bir şekilde temas etmediklerinden yeterli sızdırmazlık sağlamıyor. Sıcak yanmış gazlarının akışından dolayı piston segmanları ve silindir yüzeyi aşırı ısınır. Bunun sonucunda yağ tabakası zayıflar ve bu da yağlama eksikliğinden dolayı krapaj hasarlarına neden olabilir. Pistonun silindir içerisinde eğik hareket etmesi ve yukarı ve aşağı hareketi sonucu piston segmanlarında bir pompalama etkisi oluşur. Bu pompalama etkisiyle yağ, yanma odasına sevk edilir ve bu da yağ tüketiminin artmasına neden olur. Belirli durumlarda piston piminde aksel bir kayma söz konusu olur ve bu da pim emniyetinin aşınmasına veya kırılmasına neden olabilir (bkz. “Kırılmış piston pimi emniyetlerinden dolayı piston hasarları” bölümü).
