KOLBENSCHMIDT

# TOUT SAVOIR

## DOMMAGES SUR LES COUSSINETS

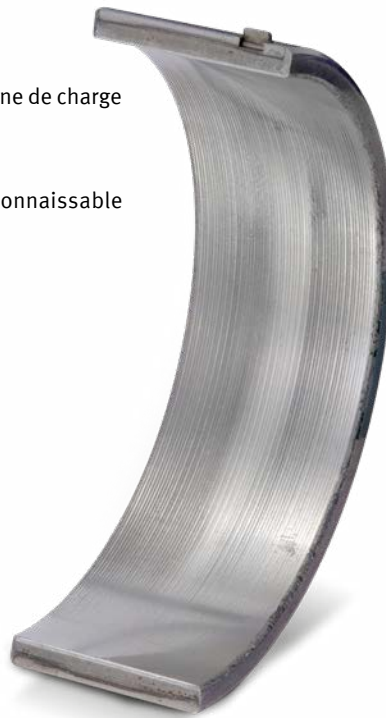
**Coquille de coussinet de ligne inférieure en matériau composite acier-aluminium (sans revêtement)**

Une bande d'usure brillante est reconnaissable au milieu du coussinet tandis qu'aucune trace de fonctionnement n'est visible au niveau du dégagement et des bords. La structure d'usinage du coussinet est encore reconnaissable.

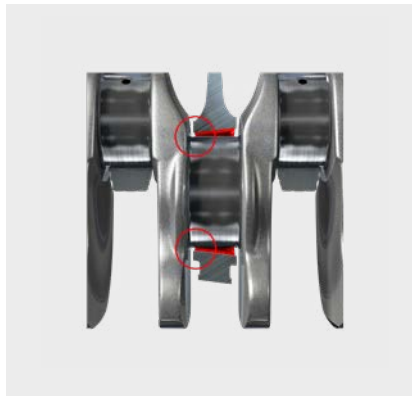
Fig. 2 : Alésage du logement conique

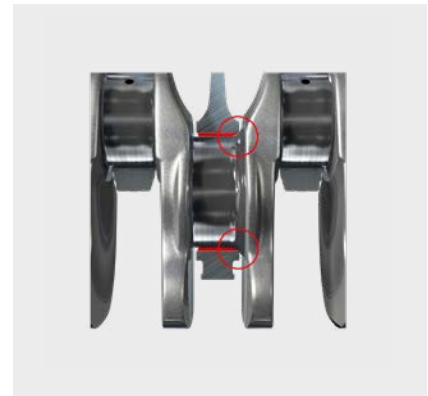
Fig. 3 : Rayon d'arrondissement trop grand d'un côté

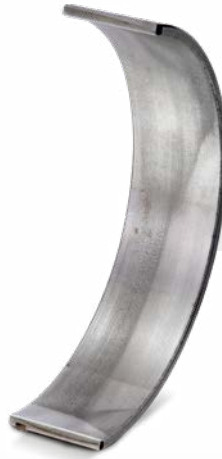
**Coquille de coussinet de bielle en matériau composite acier-laiton avec revêtement sputter côté tige**

Le décalage diagonal de la marque de portée est reconnaissable. L'usure est d'intensité différente en différentes zones du bord. Le fonctionnement du coussinet n'est pas altéré.

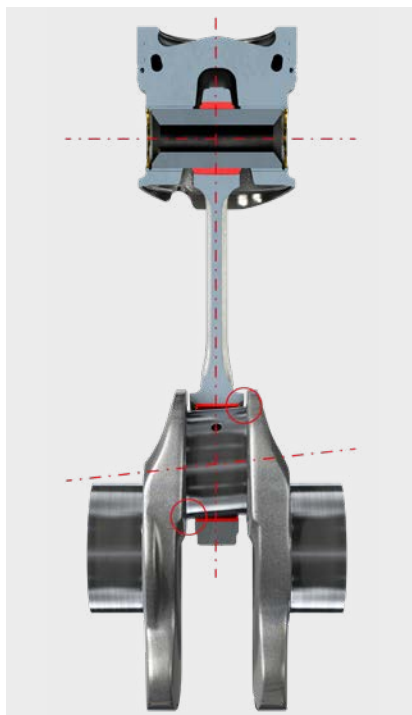
Fig. 1 : Désalignement

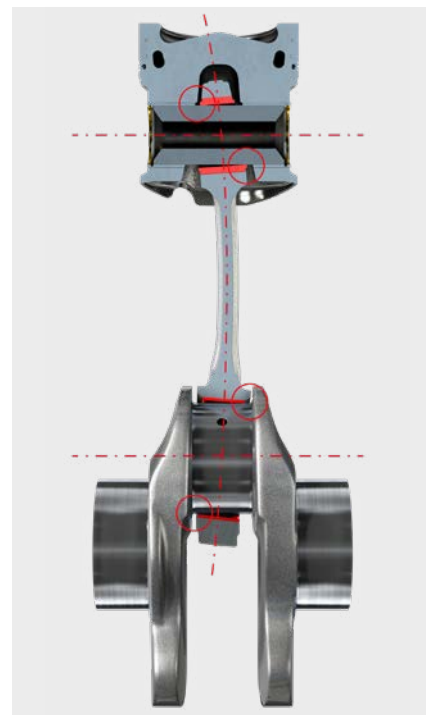
Fig. 2 : « Vacillement » de la tige de bielle

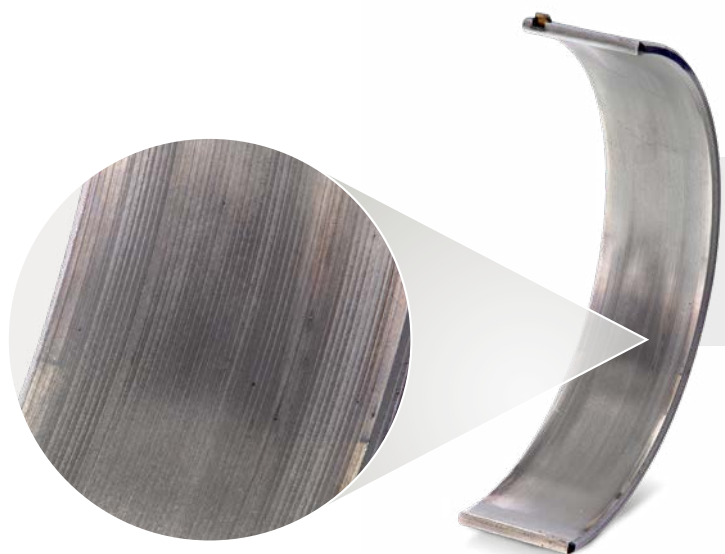
**Coquille de coussinet de bielle  
côté tige en matériau composite  
acier-laiton avec revêtement  
sputter**

Contact des bords bilatéral à son stade initial – usure sous forme d'usure de rodage d'adaptation.

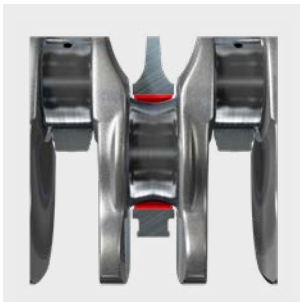
Fig. 1 : Maneton de forme concave

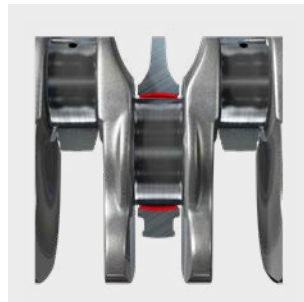
Fig. 2 : Alésage du logement concave

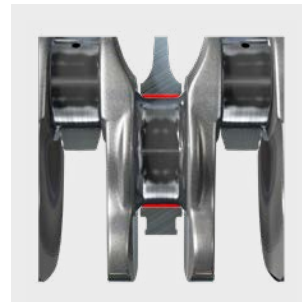
Fig. 3 : Trop grand rayon d'arrondissement

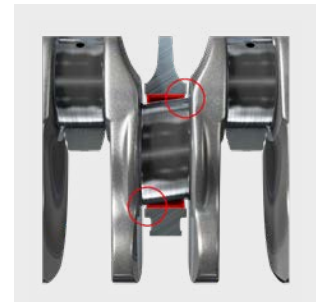
Fig. 4 : Meulage conique du maneton

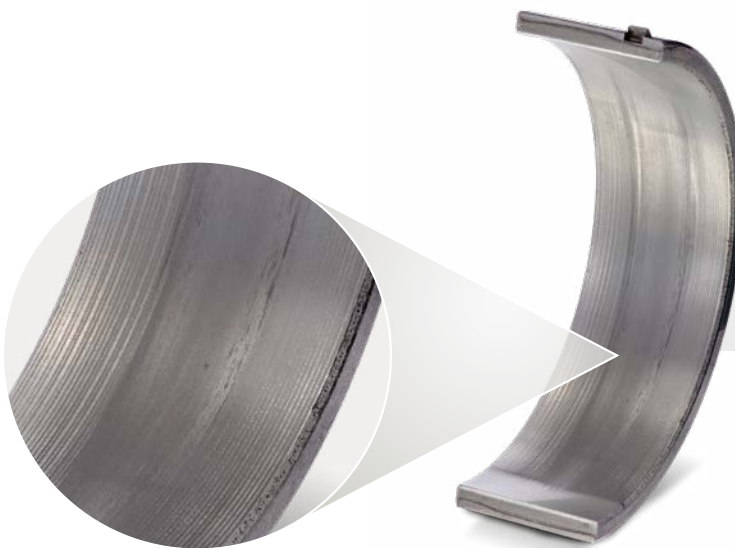
**Coquille de coussinet de ligne inférieure en matériau composite acier-aluminium**

Une marque de portée importante s'estompant vers le dégagement est reconnaissable au milieu du coussinet. La forme de la marque de portée correspond encore à une usure de rodage d'adaptation.

Selon la progression de l'usure, les coussinets peuvent encore être utilisés. Lorsque des érosions se forment ou que des manifestations de fatigue du matériau deviennent visibles, ils doivent être remplacés et des mesures doivent être prises pour en identifier les causes :

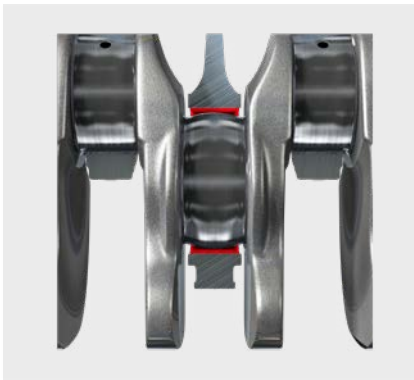
Fig. 1 : Forme trop convexe du maneton

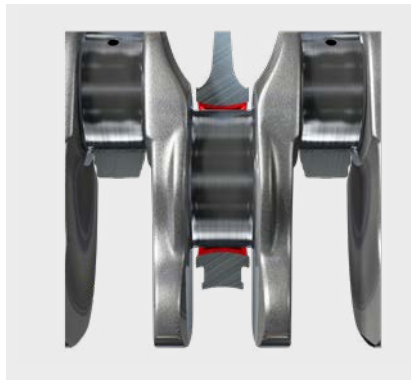
Fig. 2 : Alésage du logement convexe

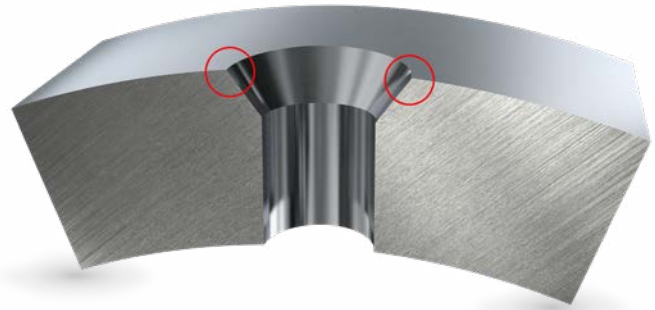
Fig. 1 : Arrondi de l'orifice d'huile absent ou insuffisant

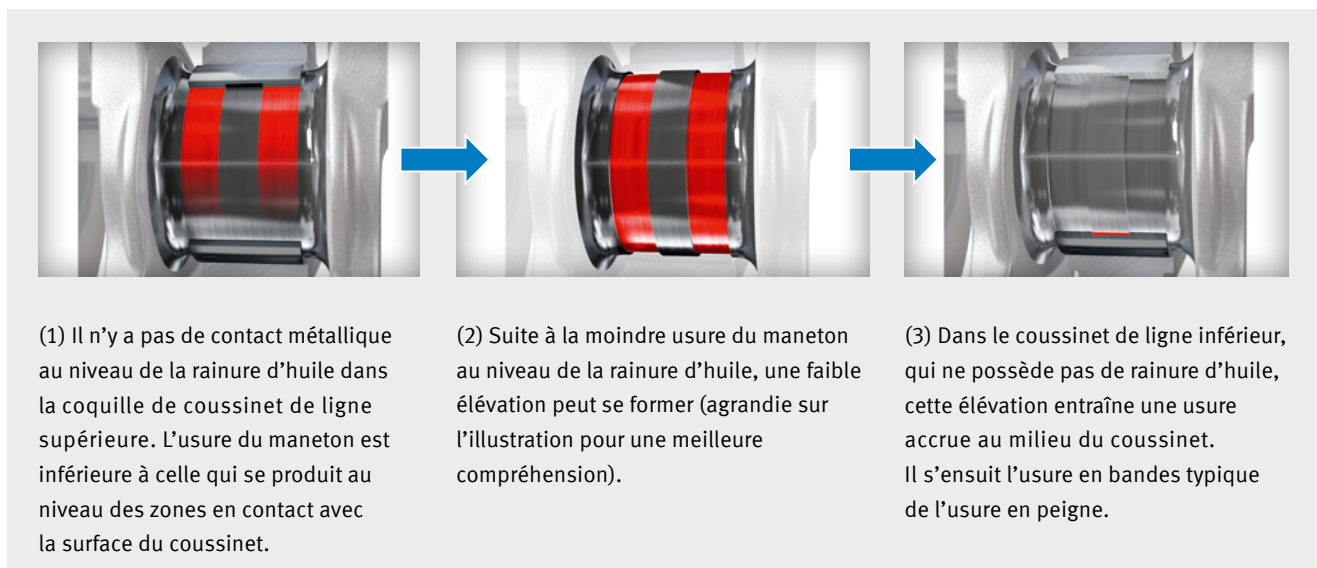
L'usure « en peigne » (Fig. 2) est une autre cause susceptible de produire le même dommage. Elle est la conséquence de la moindre usure du maneton au niveau de la rainure d'huile.

Fig. 2 : Couplage de matériaux défavorable du coussinet et du maneton

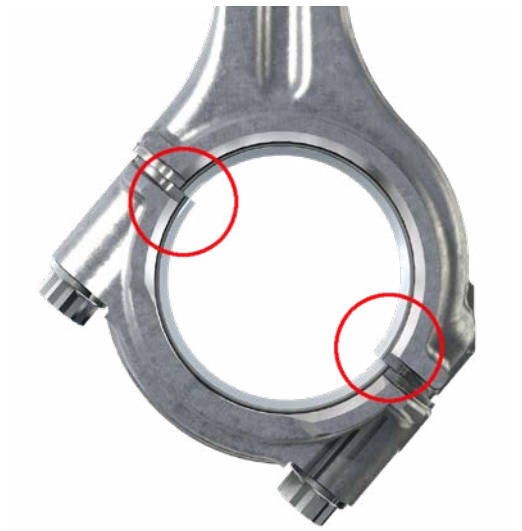
Lorsque les coquilles de coussinet portent à cet endroit, on est en présence d'un défaut grave. L'usure peut être due à un décalage des coquilles de coussinet entre elles suite à une erreur de montage. Le jeu du coussinet est localement trop faible en raison du déport du chapeau, si bien que le film de lubrification n'est pas pleinement solide, d'où une friction mixte par endroits. Si le manque de lubrifiant perdure, la chaleur due à la friction entraîne une hausse de la température.

- Montage d'un mauvais chapeau de palier
- Chapeau de palier monté tourné de 180 degrés
- Utilisation d'un outil inapproprié ou de mauvaises vis d'ajustage
- Ordre de serrage incorrect ou couple de serrage incorrect des vis

Le coussinet doit être remplacé et la cause éliminée car il n'est pas prévu pour être utilisé dans cette zone :

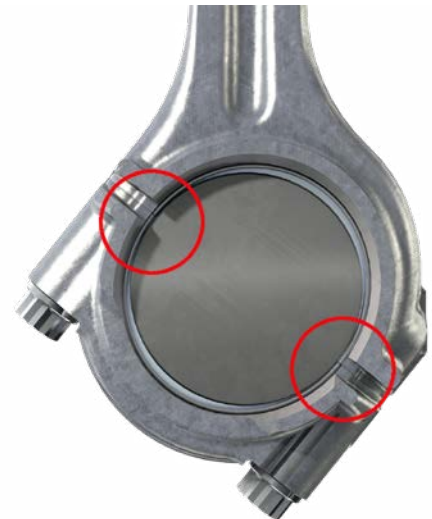
Lorsque les coquilles de coussinet portent à cet endroit, on est en présence d'un défaut grave. L'aspect peut être dû à un alésage de base de forme ovale en hauteur. Le jeu du coussinet s'en trouve réduit au niveau de la surface de séparation, si bien que le film de lubrification n'est pas pleinement solide, d'où une friction mixte dans les dégagements. Si le manque de lubrifiant perdure, la chaleur due à la friction entraîne une hausse de la température.

- Déformation ovale de l'alésage du logement suite à une contrainte thermique ou mécanique
- Tige de bielle avec un œil de bielle ovale : tige de bielle usagée remontée sans avoir subi les retouches nécessaires
- Serrage des vis incorrect lors de la réalisation de l'alésage de base

- Contrôler la contrainte sur l'alésage du logement
- Contrôler l'alésage de base : la cote, la circularité, la cylindricité, la surface doivent respecter des tolérances précises – les pièces usagées doivent éventuellement être retouchées avant d'être montées à nouveau
- Serrer les vis en respectant les couples de serrage et l'ordre de serrage prescrits par le constructeur

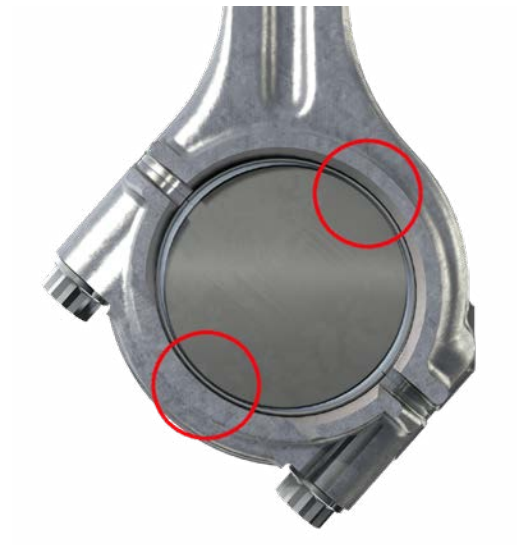
- Tassement de la bielle ou des surfaces d'appui
- Serrage des vis incorrect lors de la réalisation de l'alésage de base
- Contrainte de pression extrême sur la bielle

- Contrôler si l'alésage de base du passage des coussinets est correct : cote, circularité, cylindricité, surface
- Serrer les vis en respectant les couples de serrage et l'ordre de serrage prescrits par le constructeur
- Contrôler la contrainte exercée sur la bielle

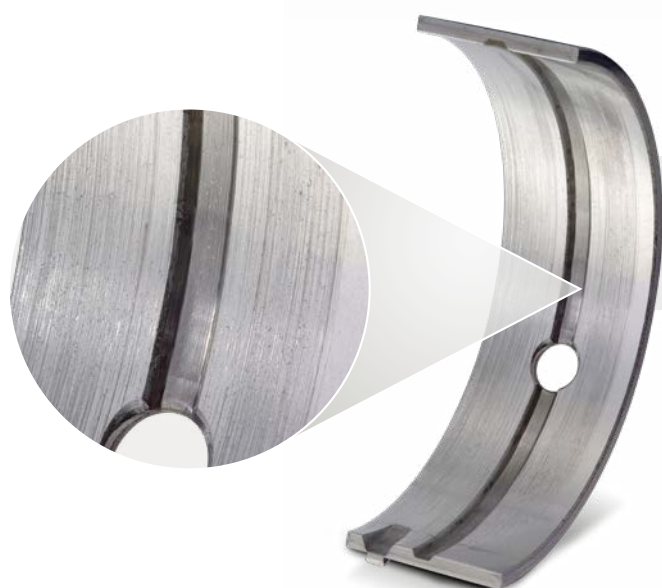
**Coquille de coussinet de ligne supérieure en matériau composite acier-aluminium**

Une bande sans usure est reconnaissable au bord sans traces de portée visibles. Le reste du coussinet présente une formation de stries marquée.

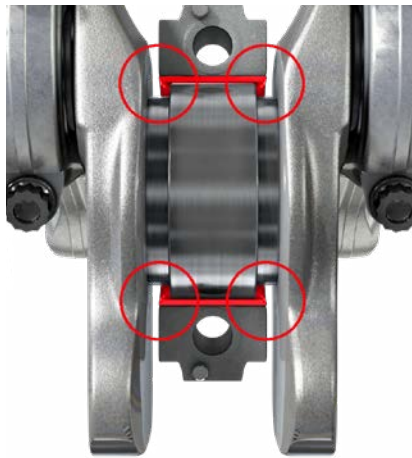
Le dépassement axial unilatéral (Fig. 1) ou bilatéral (Fig. 2) de la coquille de coussinet produit de fines bandes sans usure aux bords, qui ne présentent pas l'aspect typique d'une usure de rodage d'adaptation. Dans ces zones, quel que soit le nombre de tours du maneton, il n'y a jamais de contact métallique.

Fig. 2 : Dépassement axial bilatéral

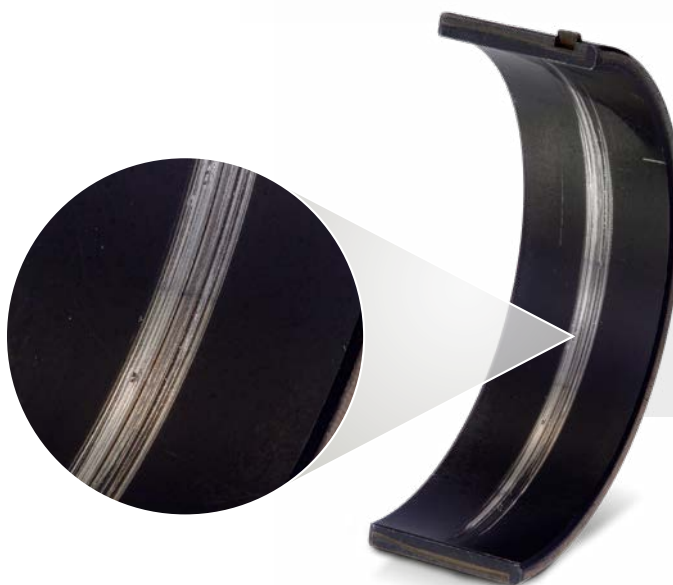
**Coquille de coussinet de ligne  
inférieure en matériau composite  
acier-aluminium avec revêtement  
polymère**

Les stries vont jusqu'à la couche d'alliage d'aluminium.

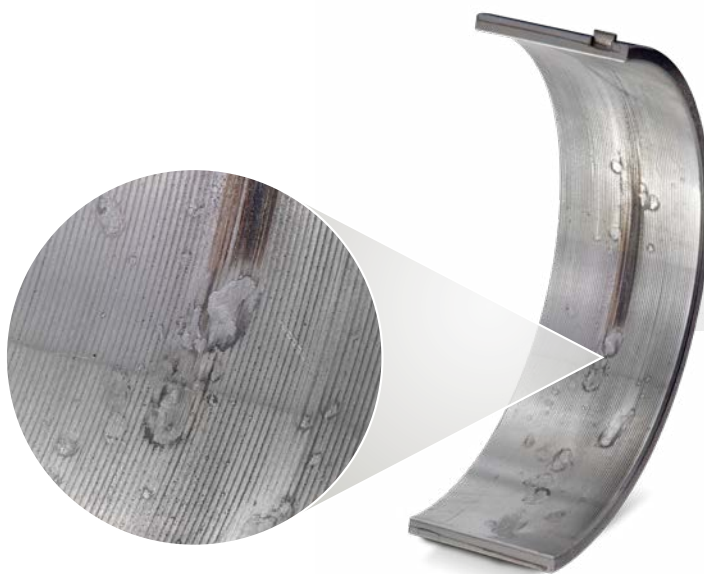
**Coquille de coussinet de ligne inférieure en matériau composite acier-aluminium**

Des enfoncements de particules importants sans particules incorporées sont visibles. Les particules ont entraîné des élévations du matériau qui ont provoqué une érosion au milieu du coussinet.

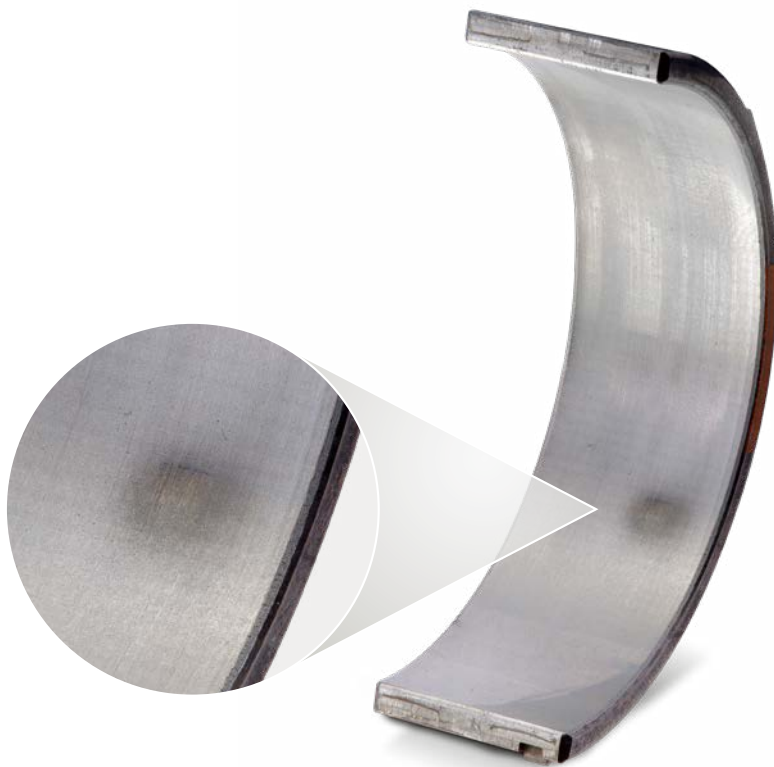
**Coquille de coussinet de ligne inférieure en matériau composite acier-aluminium**

Une nette divergence de la marque de portée et une usure ponctuelle dans la surface de glissement sont reconnaissables. Le point de pression a été formé par des particules au dos du coussinet.

La crasse ou les résidus d'huile (calamine) au dos du coussinet donnent naissance à des zones de pression locales reconnaissables sur la surface de glissement du coussinet. À l'intérieur du coussinet, la pression provoque une usure accrue par rapport au reste du coussinet. Celle-ci est reconnaissable sous la forme d'une divergence visible, souvent claire et brillante, par rapport à la trace de portée. Suivant l'importance des zones de pression, les conséquences peuvent en être des érosions et des grippages de même que des manifestations de fatigue.

Selon la progression de l'usure de la couche de roulement, le coussinet peut encore être utilisé ou non. Lorsque des érosions ou des manifestations de fatigue telles que des fissures ou des arrachements se produisent au niveau du point de pression, le remplacement du coussinet est conseillé car une panne totale est à craindre. Le matériau arraché peut occasionner des dégâts secondaires au coussinet ou à un coussinet voisin.

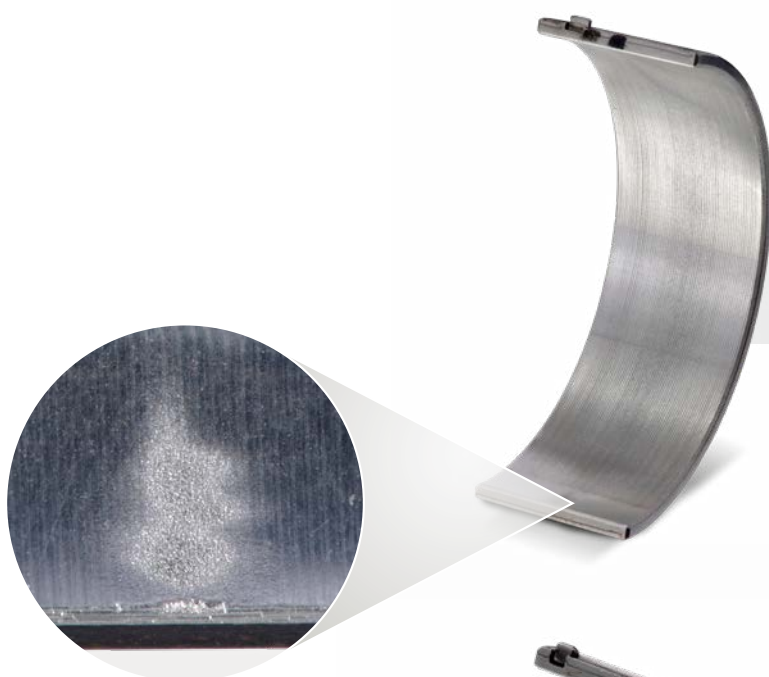
**Coquille de coussinet de bielle  
côté chapeau en matériau  
composite acier-aluminium**

Cavitation dans le dégagement : une nette érosion de la matière est reconnaissable – la zone paraît mate par rapport au matériau environnant.

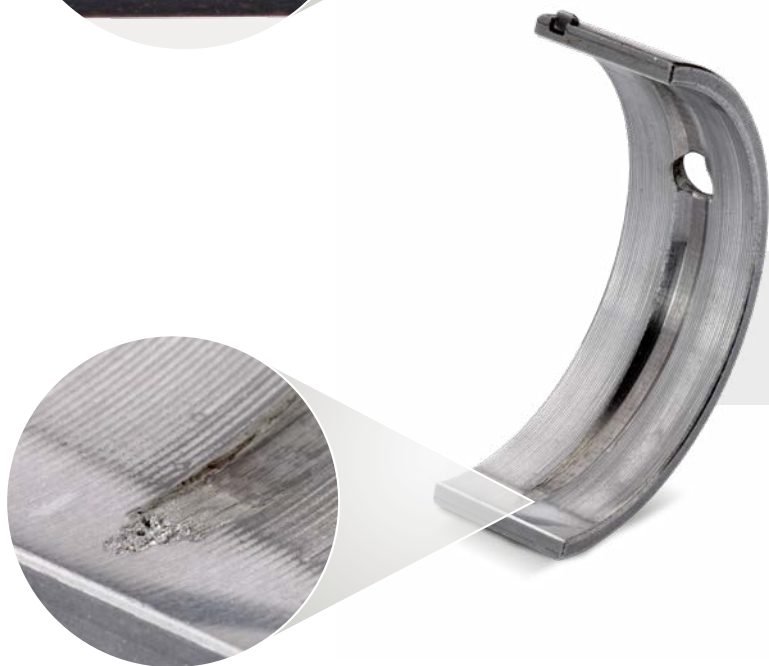
**Coquilles de coussinet de ligne  
supérieures en matériau  
composite acier-aluminium**

Cavitation à la sortie de la rainure d'huile : un arrachement du matériau d'appui en forme de champignon est visible. La zone est sensiblement plus mate et rugueuse que le matériau environnant.

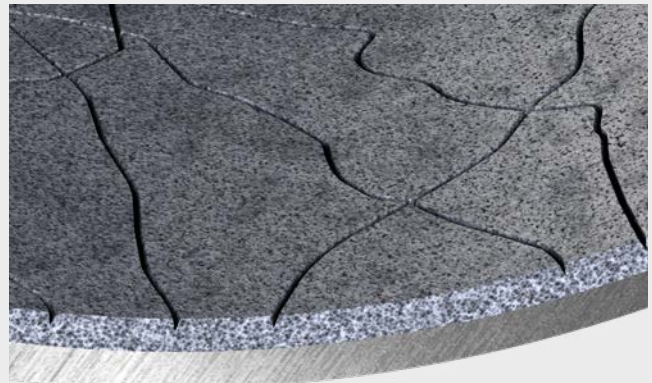
Fig. 1 : Premières fissures

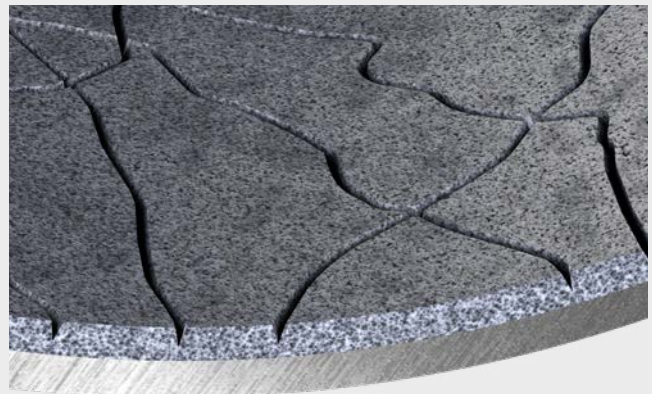
Fig. 2 : Réseau de fissures

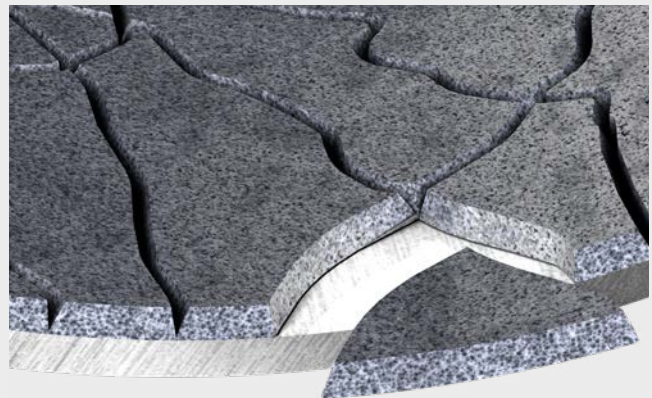
Fig. 3 : Arrachements

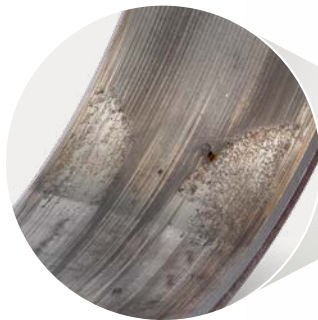
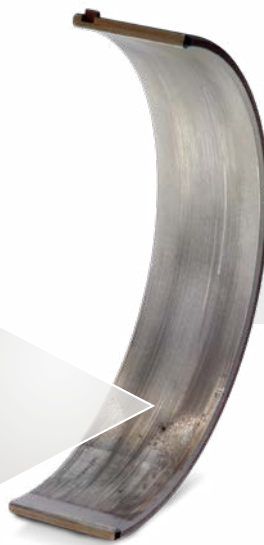
**Coquille de coussinet de bielle  
côté tige en matériau composite  
acier-laiton avec revêtement  
sputter**

Le coussinet présente en direction du dégagement des traces de fatigue sous la forme d'arrachements et de premières fissures allant jusqu'à la couche de laiton.

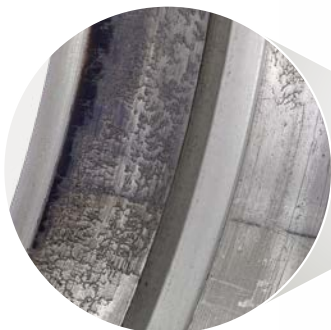
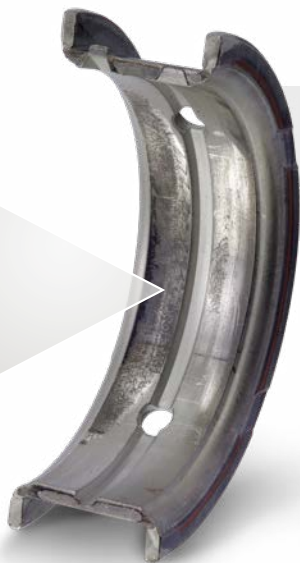
**Coquille de coussinet de ligne en  
matériau composite acier-bronze  
avec revêtement galvanisé**

Le contact des bords unilatéral sur les deux coquilles de coussinet a entraîné une fatigue de la couche galvanisée et provoqué le dommage typique évocateur du bostryche.

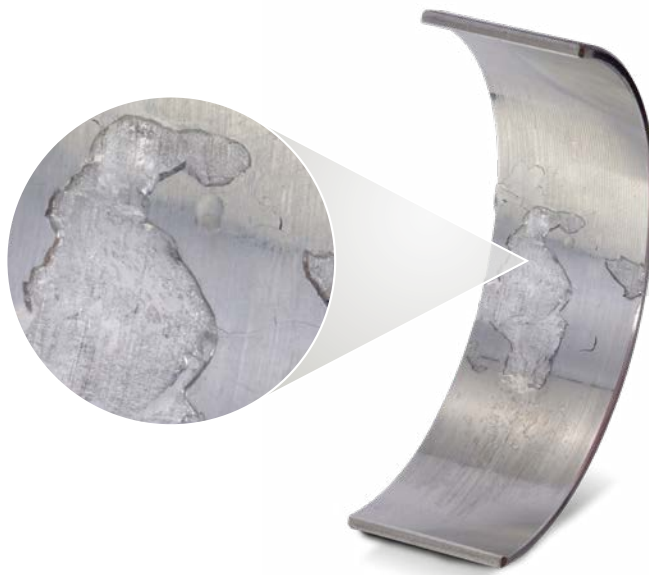
**Coquille de coussinet de bielle  
côté tige en matériau composite  
acier-aluminium**

Des arrachements et des fissures sont reconnaissables sur des surfaces importantes.

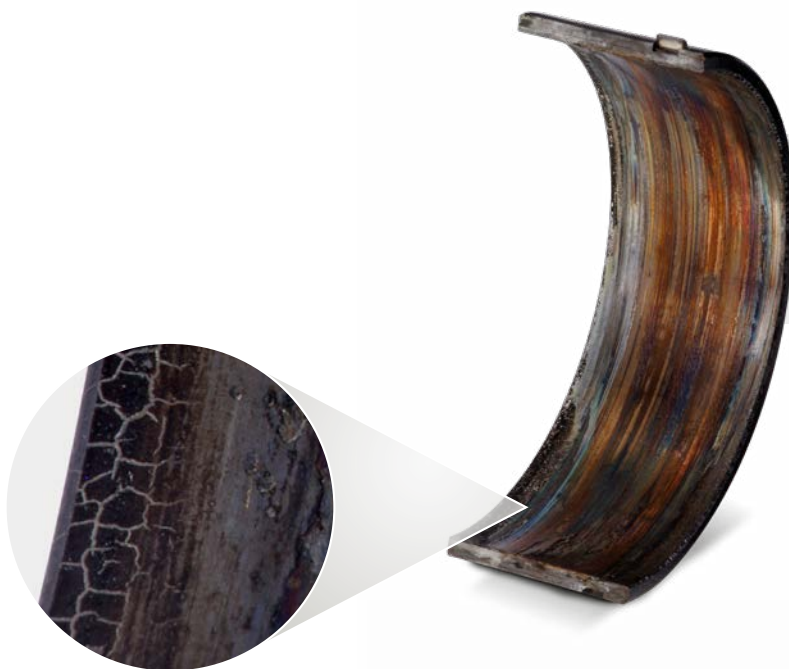
**Coquille de coussinet de bielle  
côté chapeau et côté tige en  
matériau composite acier-bronze  
avec revêtement galvanisé**

Des décolorations nettes et des fusions sont visibles sur la couche de roulement des coquilles de coussinet grippées. La formation de fissures est visible surtout au niveau des bords.

En cas de dommage par surchauffe, il faut remplacer le coussinet et rechercher les causes. En cas de dommage secondaire, la cause du dommage primaire doit être éliminée.

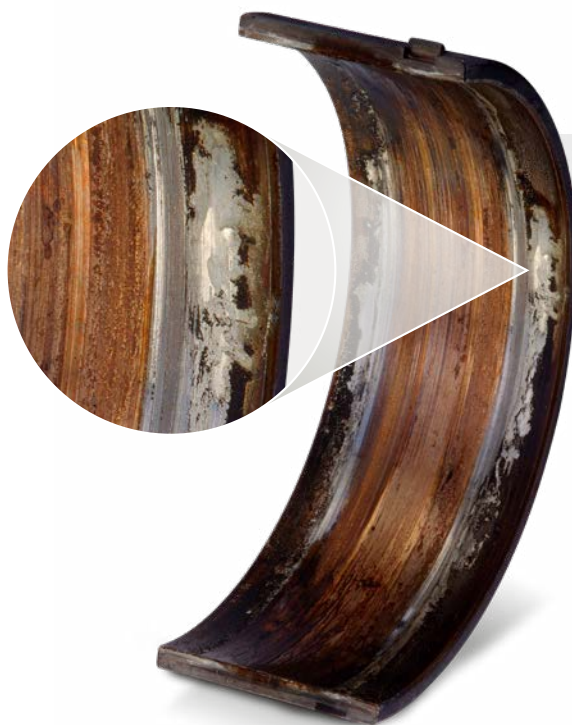
**Coquille de coussinet de bielle  
côté chapeau en matériau  
composite acierbronze avec  
revêtement galvanisé**

Des fusions blanches sont visibles dans  
le revêtement galvanisé.

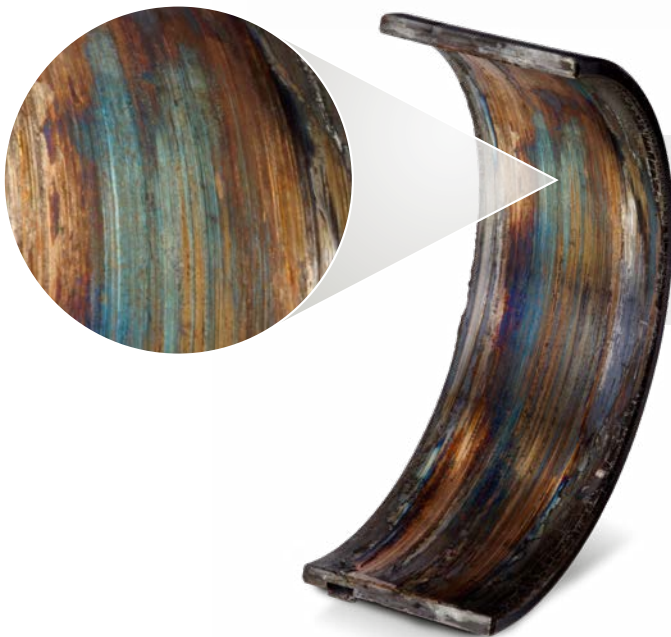
**Coquille de coussinet de bielle  
côté chapeau en matériau  
composite acierbronze avec  
revêtement galvanisé**

La couleur de revenu est reconnaissable  
dans la couche de roulement.

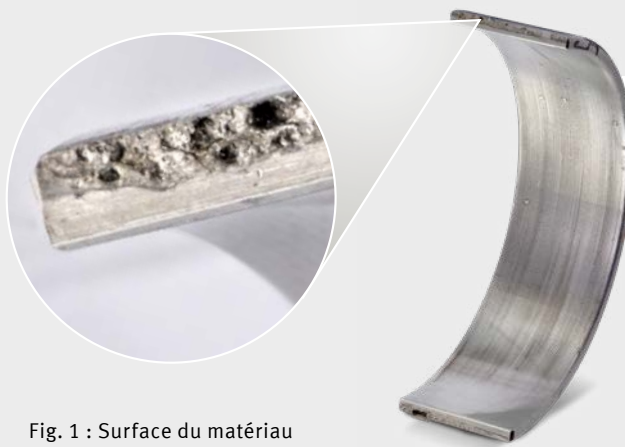
Fig. 1 : Surface du matériau nettement modifiée

**Coquille de coussinet de ligne inférieure en matériau composite acier-aluminium**

Des signes de déplacements de la coquille de coussinet peuvent également être visibles au niveau de la surface de séparation sous la forme d'une corrosion de friction. La surface du matériau est nettement modifiée (Fig. 1).

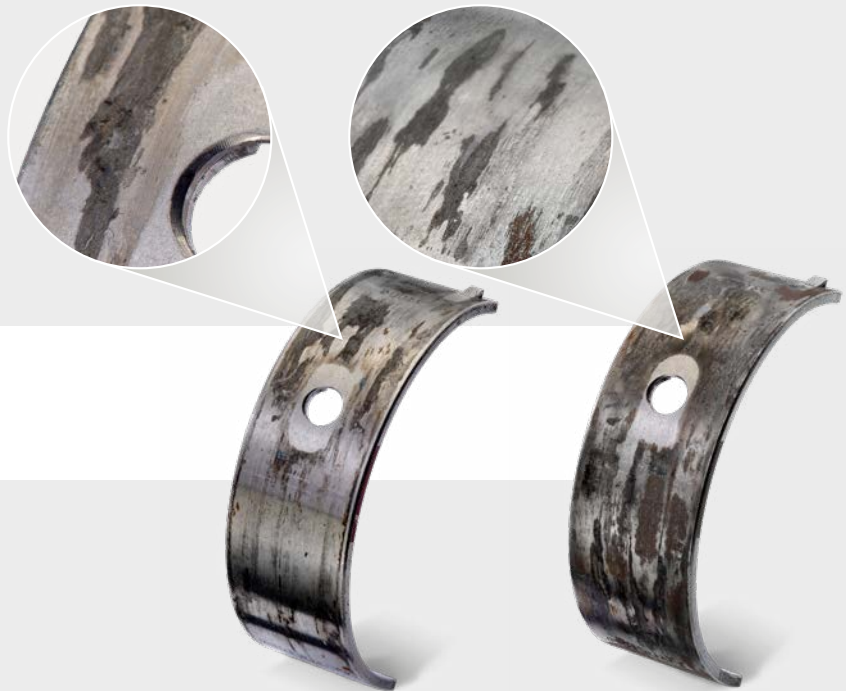
**Coquilles de coussinet de ligne supérieures en matériau composite acier-aluminium**

Des traces de corrosion de friction sont nettement reconnaissables, en partie avec des zones où le matériau est arraché (Fig. 2).

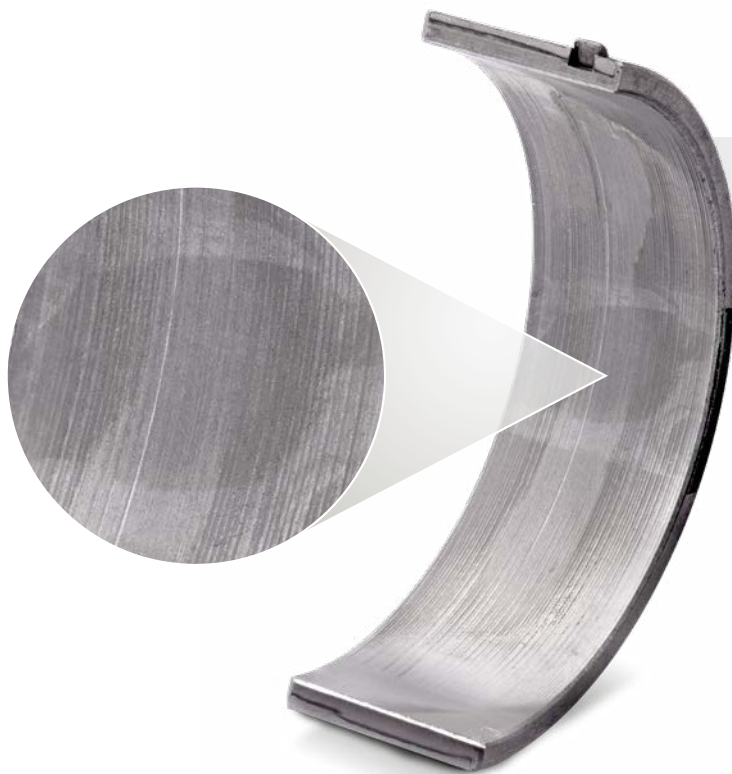
**Coquille de coussinet de ligne inférieure en matériau composite acier-aluminium**

Un dépôt de produits de corrosion, particulièrement marqué au milieu du coussinet, est visible dans la surface de glissement du coussinet. Le dépôt se manifeste par la formation de taches. Une rugosité de la surface de glissement est reconnaissable en observant la zone corrodée au microscope.

Les corrosions chimiques sont dues à des réactions entre la coquille de coussinet et l'huile moteur. Cette réaction chimique est déclenchée par des additifs agressifs contenus dans l'huile ou par des contaminations de l'huile en cours de fonctionnement.

Les coussinets corrodés doivent être remplacés.

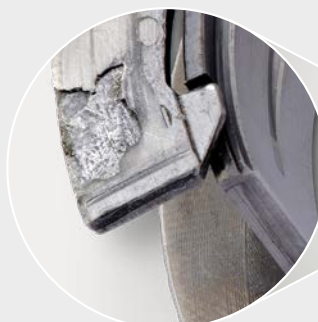
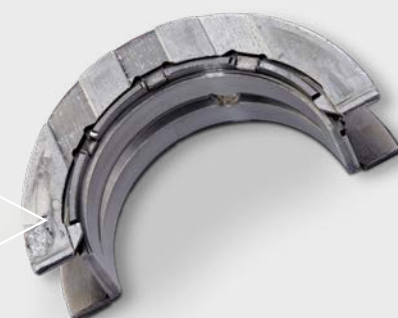
Arrachement de matériau sur une surface importante au bord extérieur de la rondelle de guidage

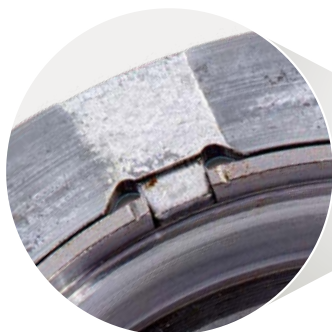
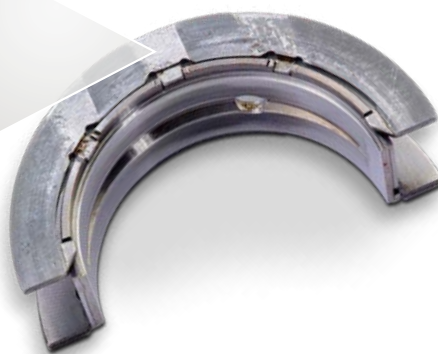
### Usure par glissement avancée

Déplacement de matériau et enlèvement, gorges de lubrification à peine encore présentes

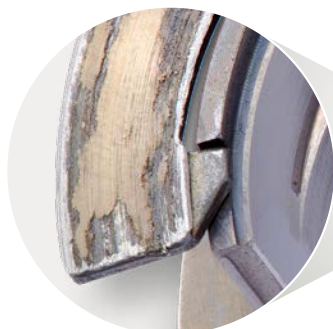
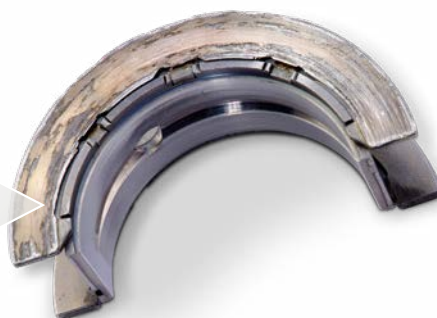
### Grippage

Zones de matériau arraché et forte formation de stries, gorges de lubrification plus visibles

Panne totale
