KOLBENSCHMIDT

ПОВРЕЖДЕНИЯ ПОДШИПНИКОВ СКОЛЬЖЕНИЯ

Данная брошюра содержит обзорную информацию о различных видах повреждений используемых в двигателях полувкладышей подшипников скольжения и упорных пластин. Она также поможет специалисту в диагностике и выявлении причин повреждений.

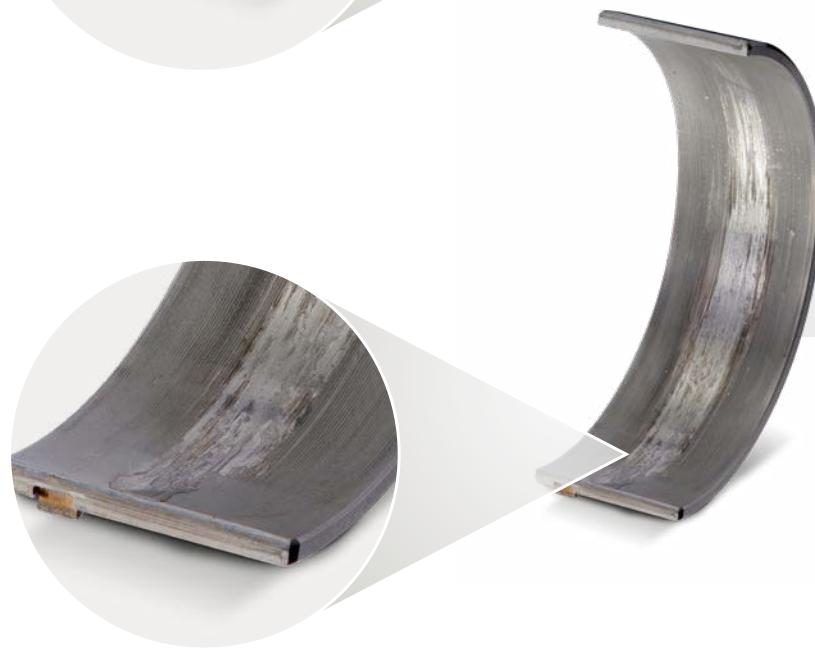
**Вкладыш шатунного подшипника со стороны шатуна, композит сталь-латунь с ионно-плазменным напылением**

Виден блестящий след от полусухого трения, частично с сопутствующим образованием бороздок. Напыленный слой смещен вплоть до области утончения. Расплавилась та область напыленного слоя, где уже образовались задиры.

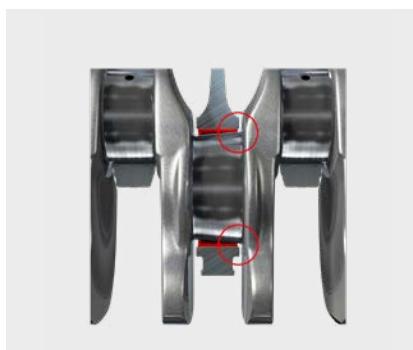
Рис. 1: конически отшлифованная шейка

- Конически отшлифованная шейка (Рис. 1)
- Коническое отверстие под подшипник (Рис. 2)
- Радиус закругления слишком велик с одной стороны (Рис. 3)
- Изгиб коленчатого вала: коленчатый вал не был сбалансирован при установке или деформируется во время работы под действием механической нагрузки
- Несоосность отверстий под подшипники из-за неверных моментов затяжки болтов при сборке двигателя или чрезмерная деформация отверстий под коренные подшипники из-за высокой температуры во время работы
- Осевое смещение вкладышей

В зависимости от степени износа, подшипники с кромочным контактом можно по-прежнему использовать.

Если картина повреждения ухудшится уже по истечении нескольких часов эксплуатации, следует принять меры по выявлению причин:

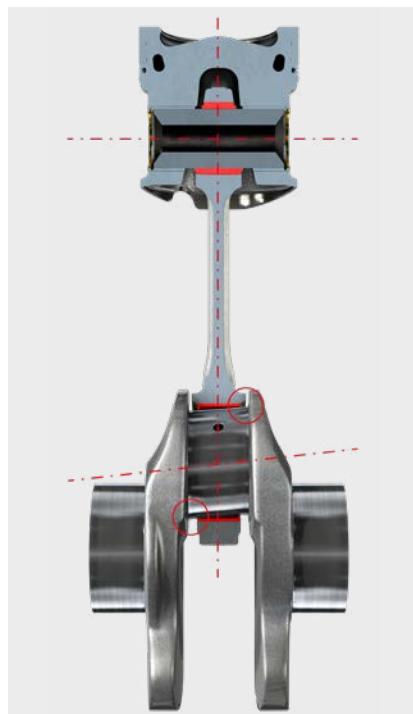
Рис. 1: ошибка соосности

- Ошибка соосности шейки или корпуса (Рис. 1)
- Неверные радиусы закругления вала
- «Качание» шатуна (погнут или скручен) (Рис. 2)
- Деформация картера

В зависимости от степени износа, подшипники с кромочным контактом можно по-прежнему использовать.

Если картина повреждения ухудшится уже по истечении нескольких часов эксплуатации, следует принять меры по выявлению причин:

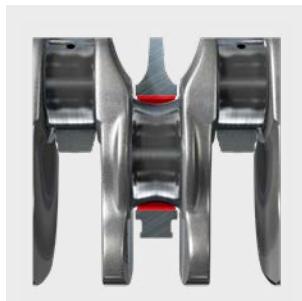
Рис. 1: вогнутая форма шейки

- Вогнутая форма шейки (Рис. 1)
- Вогнутое отверстие под подшипник (Рис. 2)
- Слишком большой радиус закругления между коренной шейкой и щекой кривошипа (Рис. 3)

В зависимости от степени износа, подшипники с кромочным контактом можно по-прежнему использовать.

Если картина повреждения ухудшится уже по истечении нескольких часов эксплуатации, следует принять меры по выявлению причин:

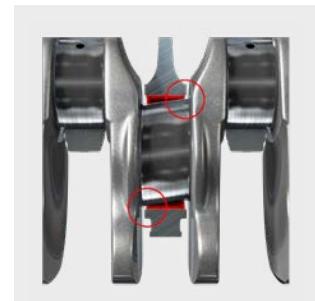
Рис. 4: перекрестно отшлифованная шейка

- Слишком большой осевой зазор, «качание» шатуна
- Наклонно отшлифованная шейка (Рис. 4)

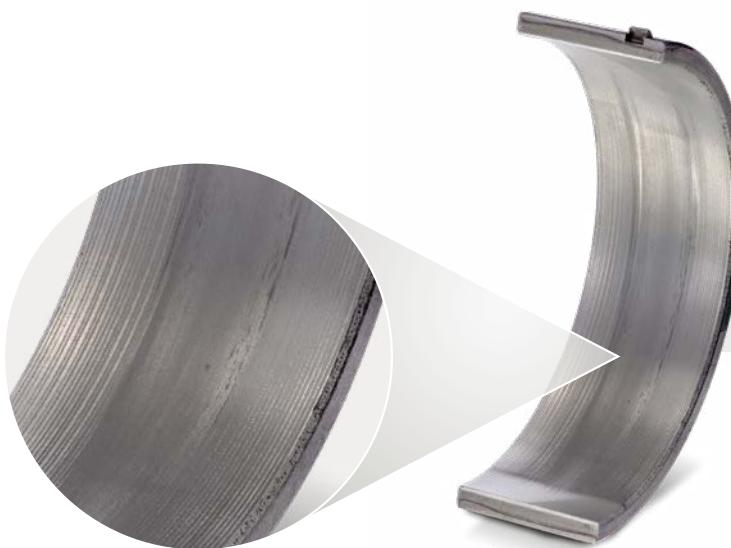
**Нижний вкладыш коренного подшипника, композит с таль-алюминий**

По центру вкладыша ярче выражено пятно контакта, достигающее области утончения. Внешний вид пятна контакта еще соответствует износу в период приработки.

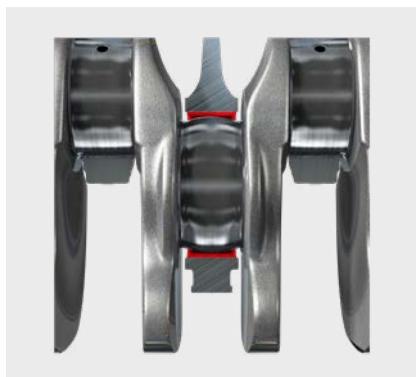
Рис. 1: слишком сильно выпуклая форма шейки

- Сильно выпуклая форма шейки (Рис. 1)
- Выпуклое отверстие под подшипник (Рис. 2)
- Нехватка смазочного материала

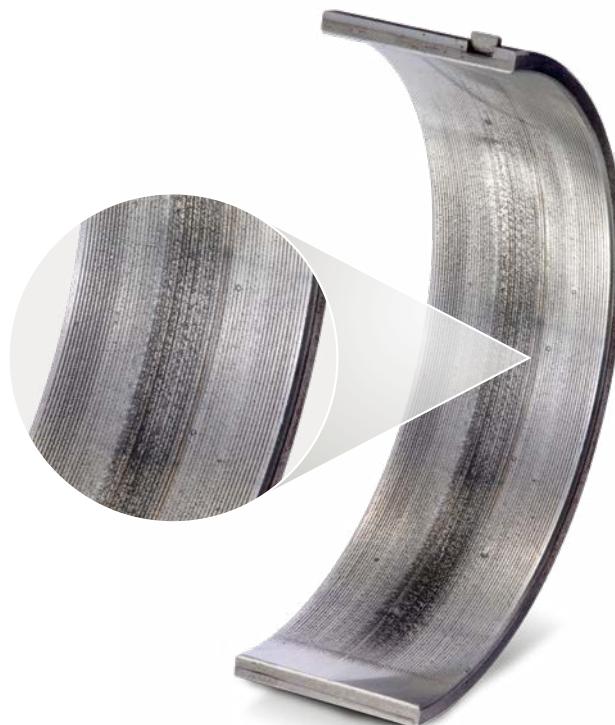
**Нижний вкладыш коренного подшипника, композит сталь-алюминий**

- След износа центра вкладыша в виде полосы как продолжение масляной канавки – у шатунного подшипника оба вкладыша в области отверстия для смазки на шейке
- Местами царапины по окружности
- Менее изношенные края подшипника
- Узкая, ограниченная область износа
- В экстремальных случаях: заметны усталостные явления материала и места трения

В центре вкладыша видны полосы с четкими границами. По форме они соответствуют масляной канавке, расположенной в верхнем вкладыше коренного подшипника. Эти следы износа имеют признаки износа в период приработки.

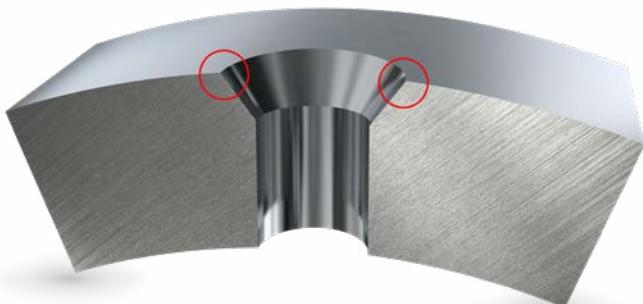
Рис. 1: отсутствующее или недостаточное скругление краев отверстия для смазки

- Отсутствующее или недостаточное скругление краев отверстия для смазки (Рис. 1)
- Неподходящее сочетание материалов подшипника и шейки приводит к меньшему износу шейки в области масляной канавки (Рис. 2)

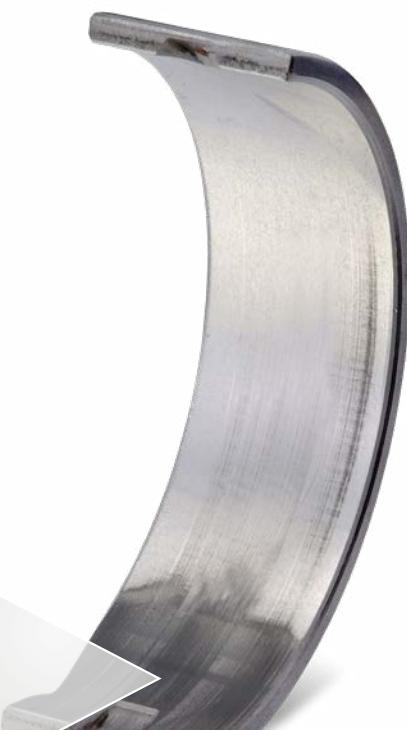
**Нижний вкладыш коренного подшипника, композит сталь-алюминий**

- Следы сильного износа в диагонально противоположных областях утончения
- Гребень вкладыша подшипника изношен намного меньше
- В экстремальных случаях: заметны усталостные явления материала и места трения

Ясно виден износ в области утончения, в то время как гребень вкладыша подшипника изношен намного меньше.

Подшипник необходимо заменить, а причину – устранить, так как подшипник не рассчитан на то, чтобы испытывать нагрузку в этой области:

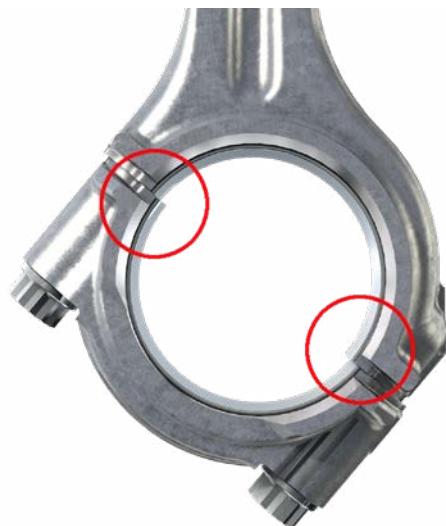
- Установка неподходящей крышки подшипника
- Установка крышки подшипника в перевернутом на 180 градусов положении
- Использование неподходящего инструмента или неверных пригнанных болтов
- Неправильная последовательность затяжки или неверный момент затяжки болтов

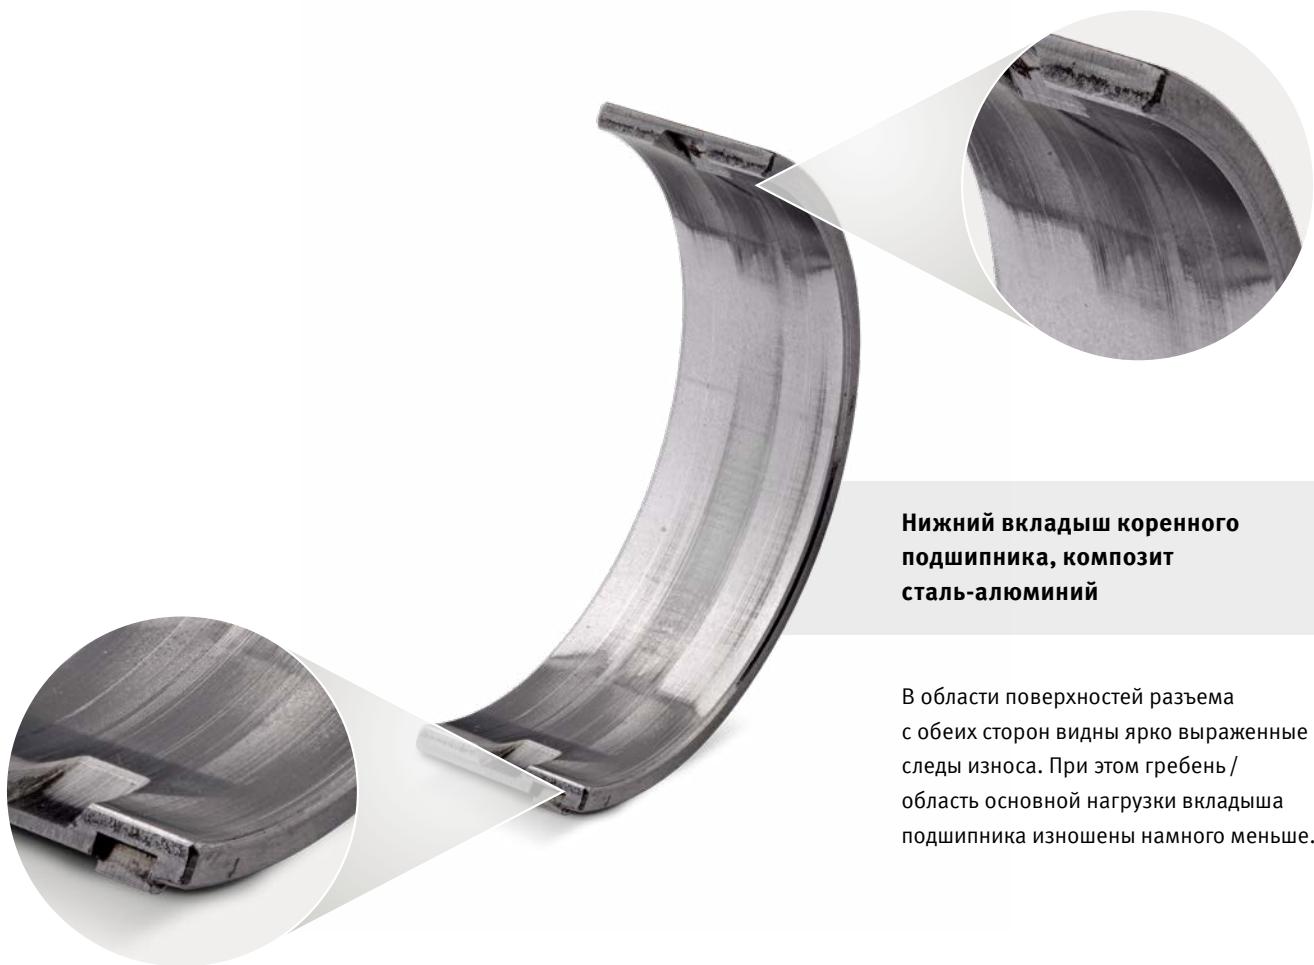
- Следы сильного износа в обеих областях утончения верхнего и нижнего вкладышей
- Гребни вкладышей подшипника изношены намного меньше
- В экстремальных случаях: заметны усталостные явления материала и места трения

Если вкладыши подшипников испытывают в этой области нагрузку, то имеет место серьезная неполадка. Причиной подобного внешнего вида могут быть продольно-овальные отверстия под подшипники. Из-за этого зазор в подшипнике уменьшается в области поверхности разъема, что приводит к снижению прочности масляной пленки и полусухому трению в областях утончения.

- Проверить нагрузку на отверстие под подшипник.
- Проверить отверстия под подшипники: размеры, круглость, цилиндричность, поверхность должны иметь значения в пределах определенных допусков – при необходимости доработать бывшие в употреблении детали перед повторным монтажом.
- Затянуть болты с соблюдением данных изготовителя относительно моментов и последовательности затяжки.

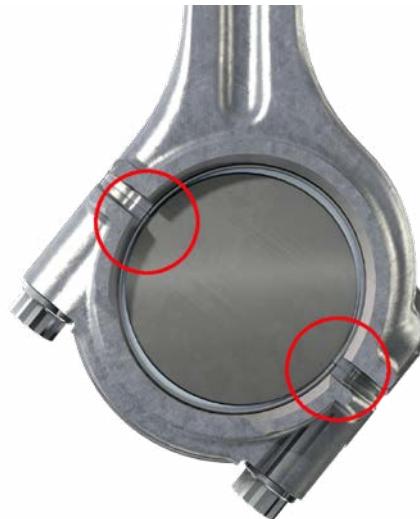
- Овальная деформация отверстия под подшипник из-за термической или механической нагрузки
- Шатун с овальной головкой: бывший в употреблении шатун был снова установлен без требуемой доработки
- Неверная затяжка болтов при расточке отверстий под подшипники

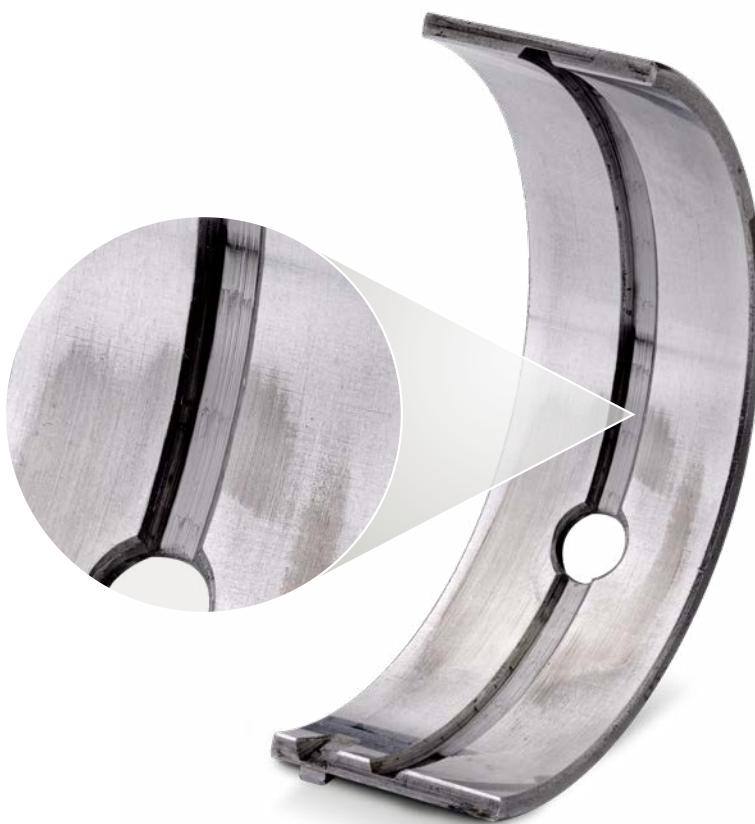
**Верхний вкладыш коренного подшипника, композит сталь-алюминий**

- Узкие следы износа на гребне вкладыша
- Ярче выражены на вкладыше, несущем основную нагрузку
- В экстремальных случаях: заметны усталостные явления материала и места трения

В области гребня заметны следы износа в виде износа в период приработки. Остальная часть рабочей поверхности подшипника не имеет следов работы.

- Проверить правильность расточки отверстий под подшипники: размеры, круглость, цилиндричность, поверхность.
- Затянуть болты с соблюдением данных изготовителя относительно моментов и последовательности затяжки.
- Проверить нагрузку на шатун.

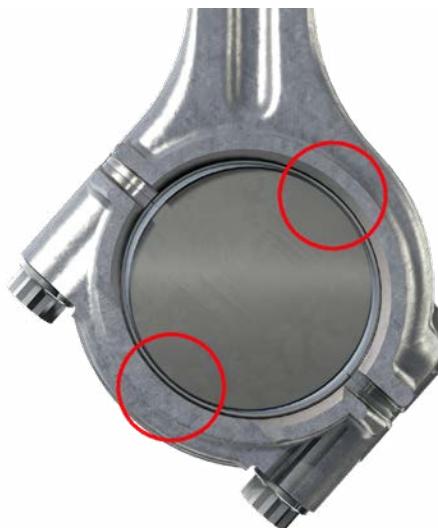
- Осадка шатуна или, соответственно, стыковых поверхностей корпуса
- Неверная затяжка болтов при расточки отверстий под подшипники
- Экстремальная давящая нагрузка на шатун

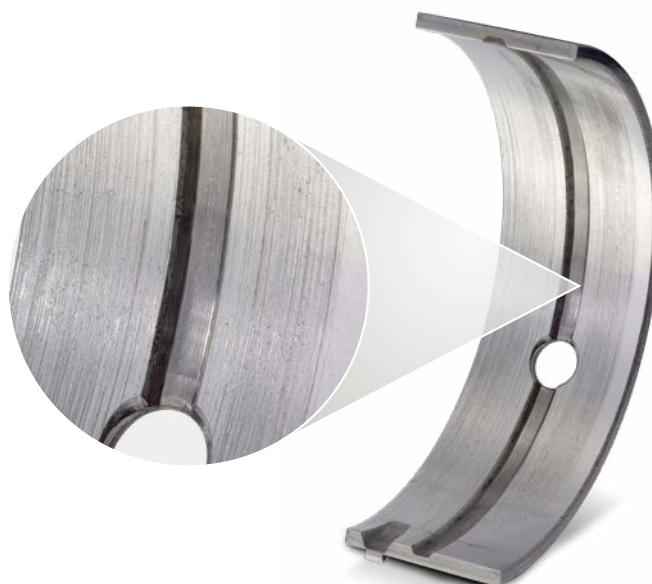
**Верхний вкладыш коренного подшипника, композит сталь-алюминий**

На кромке подшипника видна неизношенная полоса, не имеющая видимых мест контакта. На остальной части вкладыша подшипника образовались глубокие бороздки.

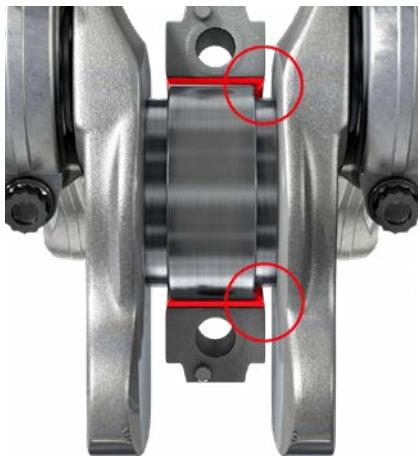
Рис. 1: односторонний осевой выступ

Из-за одностороннего (Рис. 1) или двустороннего (Рис. 2) осевого выступа вкладыша подшипника на кромках подшипника образуются узкие неизношенные полосы, которые также не подвергаются типичному износу в период приработки. Независимо от частоты вращения шейки, в этих областях никогда не возникает металлический контакт.

В зависимости от степени износа подшипники можно по-прежнему использовать. Как только появятся места трения или признаки усталости материала, следует заменить подшипники и принять меры по выявлению причин:

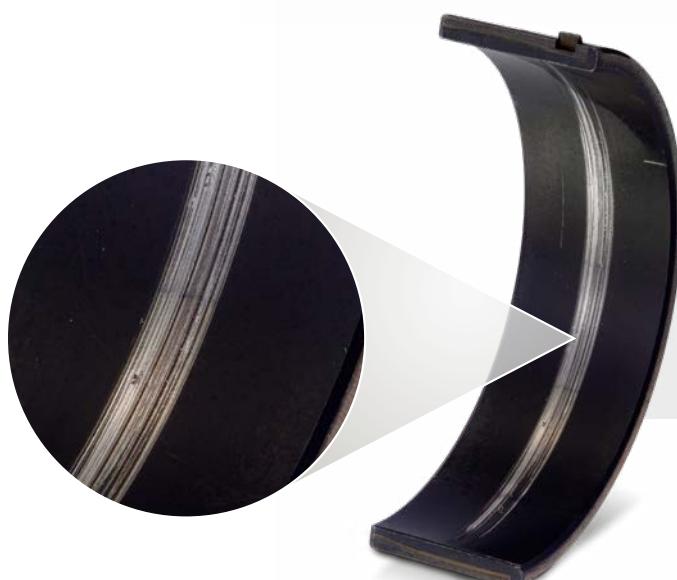
**Нижний вкладыш коренного подшипника, композит сталь-алюминий с полимерным покрытием**

Бороздки достигли слоя сплава алюминия.

Как правило, подшипники можно по-прежнему использовать, несмотря на образование бороздок или мест внедрения частиц. Однако это зависит от степени повреждения. Если, например, уже образовалось много крупных отпечатков частиц и следов от полусухого трения из-за наслоения материала, то подшипник рекомендуется заменить. Мелкие отпечатки частиц не ухудшают работу подшипника. Однако в обоих случаях следует выявить причину:

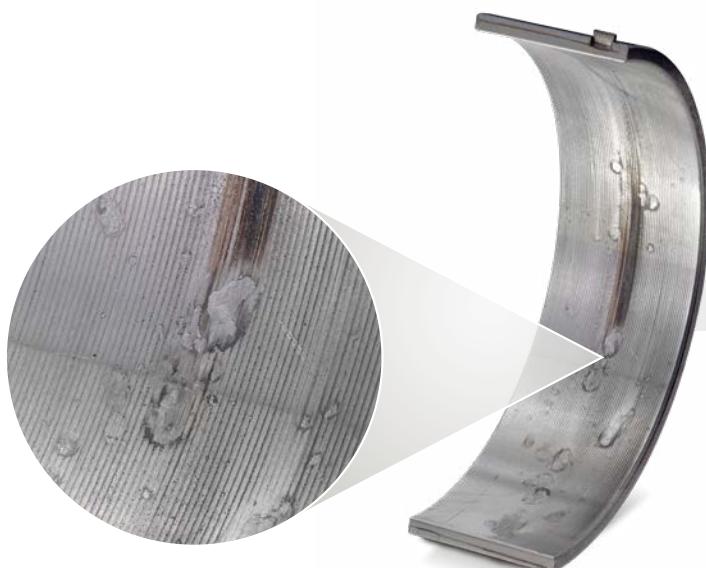
**Нижний вкладыш коренного подшипника, композит сталь-алюминий**

Видны крупные отпечатки без внедрившихся частиц. Частицы привели к наслению материала, из-за которого по центру вкладыша образовалось место трения.

При наличии крупных мест внедрения частиц в связи с начинаящимся износом шейки и подшипника требуется замена подшипника. Если имеются мелкие места внедрения частиц, у которых наслойенный по кромкам материал сглажен, и больше не ожидается дополнительного воздействия частиц, то функция подшипника не нарушена.

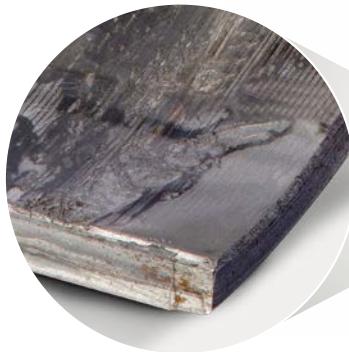
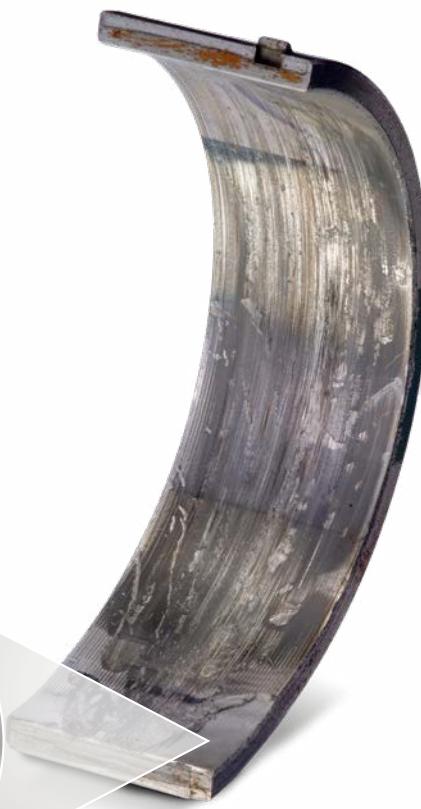
**Нижний вкладыш коренного подшипника, композит сталь-алюминий**

Начиная от поверхности разъема, проходит неравномерный грязевой след. Видны многочисленные крупные отпечатки частиц, расположенные друг за другом под наклоном. В некоторых местах еще имеются внедрившиеся частицы.

Очень крупные и твердые частицы, попавшие в зазор для смазочного материала, не могут внедриться в подшипниковый материал. Они проносятся по всему зазору для смазочного материала, время от времени зацепляясь при этом. Часто повреждение начинает проявляться у масляных канавок или отверстий для смазки, так как частицы проникли именно сюда. Значительные наслойения материала вдоль неравномерного следа приводят к образованию мест трения и задиров.

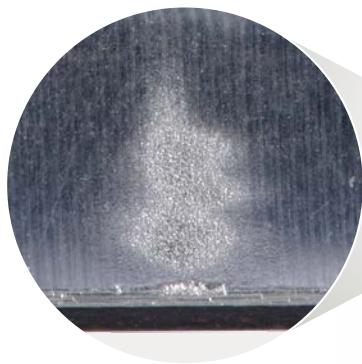
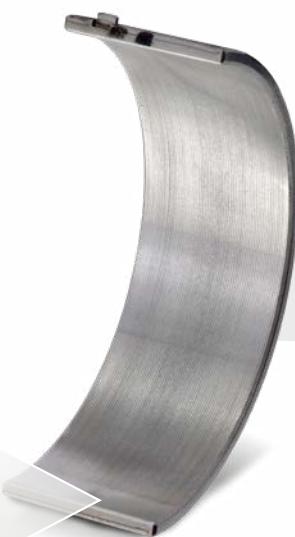
**Вкладыш шатунного подшипника со стороны крышки, композит сталь-алюминий**

Кавитация в области утончения: виден значительный съем материала – матовое место поражения в сравнении с остальной поверхностью материала.

Гидравлические удары, возникающие в результате разрушения пузырьков газа и пара вблизи поверхности подшипника, вызывают выкрашивание материала (см. главу 4. «Эрозия и кавитация»). Кавитация часто сопровождается эрозией и коррозией, а также может привести к образованию бороздок на самом подшипнике или на соседнем подшипнике.

Подшипники, в которых наблюдается кавитация, не требуют замены. В зависимости от степени кавитации, из-за воздействия на динамические характеристики подшипника возможно снижение срока службы. Но полного повреждения опасаться не следует.

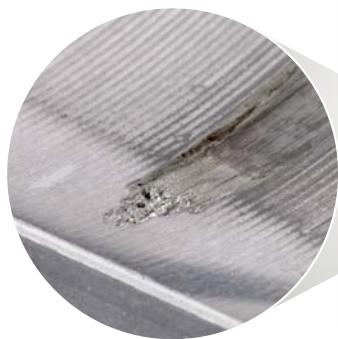
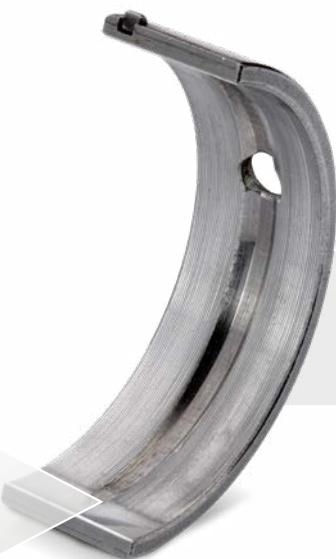
**Верхние вкладыши коренных подшипников, композит сталь-алюминий**

Кавитация на конце масляной канавки: видно грибовидное поражение подшипникового материала. В сравнении с остальной поверхностью материала место поражения имеет ярко выраженную матовую и шероховатую поверхность.

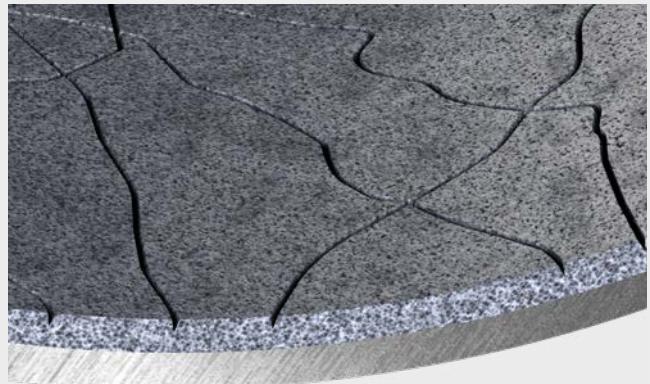
Рис. 1: первые трещины

Локальное превышение усталостной прочности материала приводит к его усталости. Появляются первые надрезы (Рис. 1), которые постепенно увеличиваются и образуют сеть трещин (Рис. 2). Затем подшипниковый материал начинает крошиться (Рис. 3). Сеть трещин и выкрашивание материала снижают прочность подшипника, что в случае нагрузки может привести к усталостному излому. В конечном итоге подшипник скольжения теряет работоспособность, и возникает полное повреждение.

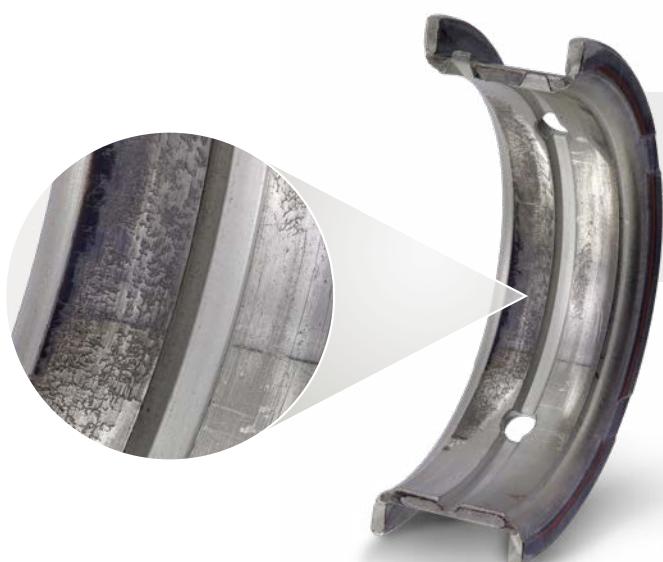
**Вкладыш коренного подшипника, композит сталь-бронза с гальваническим покрытием**

Односторонний кромочный контакт, наблюдаемый у обоих вкладышей подшипника, привел к усталости гальванического слоя и появлению типичной картины повреждения «короед».

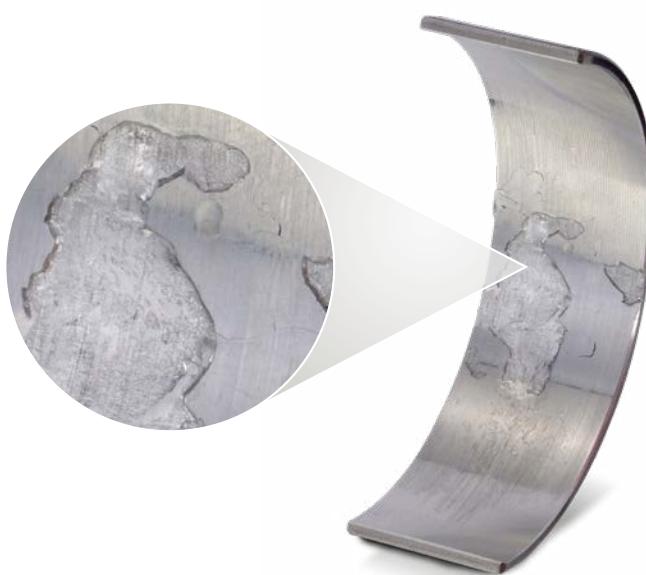
**Вкладыш шатунного подшипника со стороны шатуна, композит сталь-алюминий**

Видны крупные места крошения и трещины.

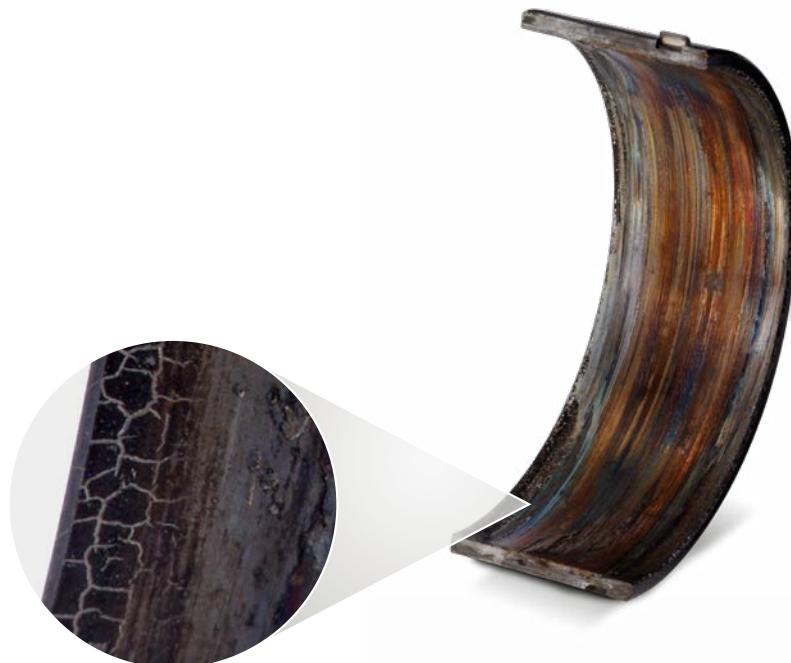
**Вкладыши шатунного подшипника со стороны крышки и шатуна, композит сталь-бронза с гальваническим покрытием**

На рабочем слое вкладышей подшипника с задирами ясно видны значительные изменения окраски и места наплавления. Трещины образовались прежде всего в области кромок.

При возникновении повреждений от перегрева требуется заменить подшипник и выявить причины. Если повреждение является следствием, то необходимо устранить причину первичного повреждения.

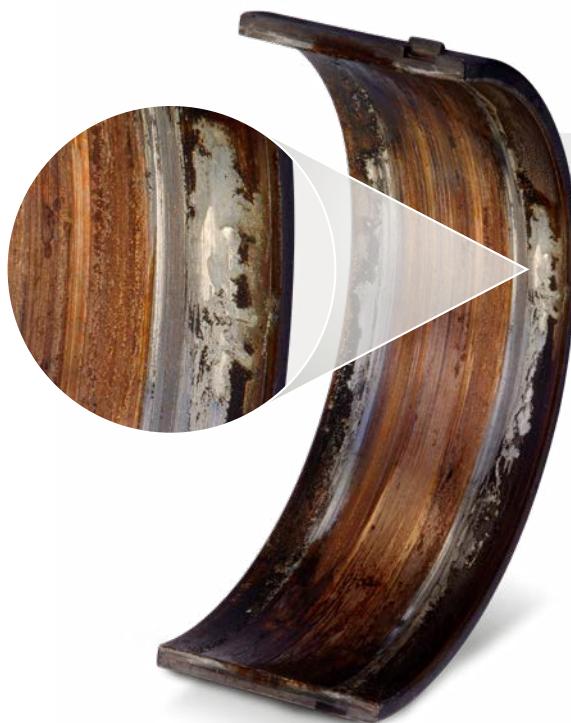
**Вкладыш шатунного подшипника со стороны крышки, композит сталь-бронза с гальваническим покрытием**

На гальваническом слое видны белые места наплавления.

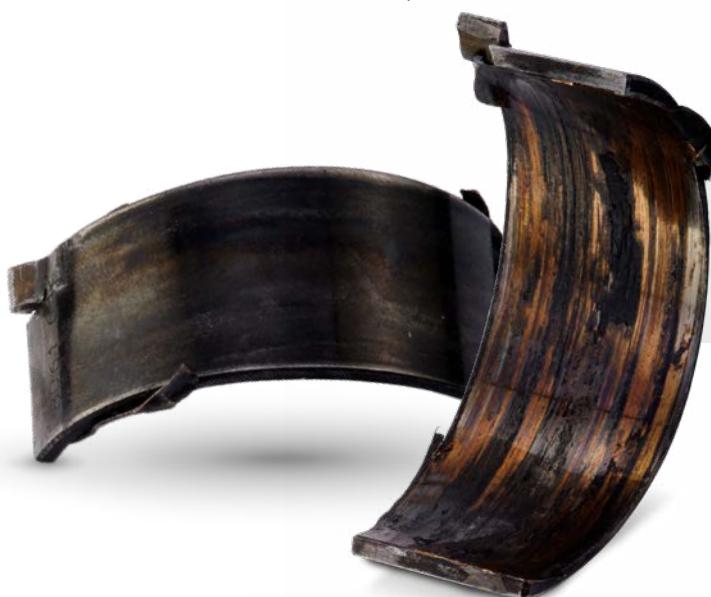
**Вкладыш шатунного подшипника со стороны шатуна, композит сталь-бронза с гальваническим покрытием**

После образования задиров на подшипнике обратная сторона вкладыша подшипника приобрела черную окраску.

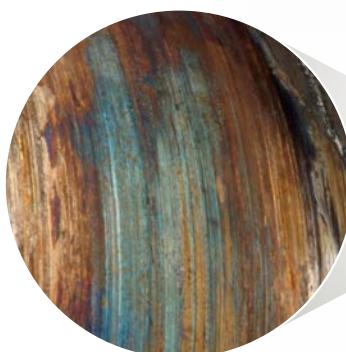
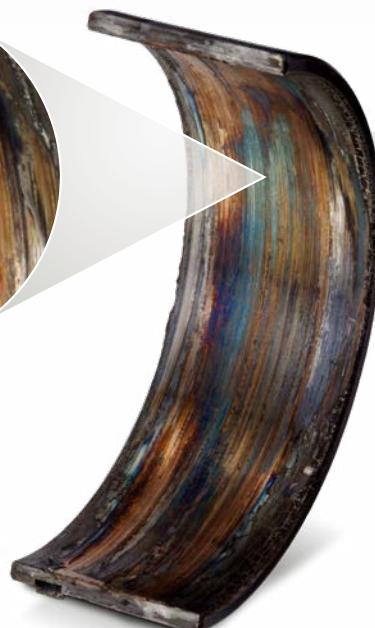
**Вкладыш шатунного подшипника со стороны крышки, композит сталь-бронза с гальваническим покрытием**

На рабочем слое распознается цвет побежалости.

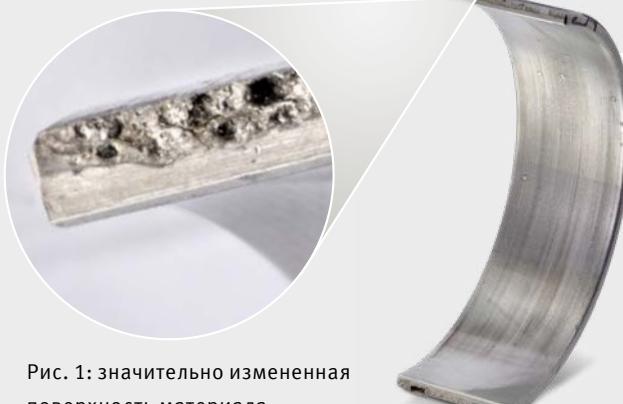
Рис. 1: значительно измененная поверхность материала

**Нижний вкладыш коренного подшипника, композит сталь-алюминий**

На поверхности разъема также могут проявляться признаки движения вкладыша подшипника в виде коррозии от трения. Поверхность материала сильно изменилась (Рис. 1).

Если вкладыш подшипника неправильно установлен в постели, то наблюдается относительное движение (микродвижение скольжения), из-за которого возникает коррозия от трения. Тепло, образующееся при трении в процессе движения подшипника, не отводится смазочным материалом, как внутри подшипника, а приводит к локальному перегреву стальной основы. В результате этого перегрева образуются места наплавления, а поверхность покрывается типичными ямками. Происходит перенос материалов между обратной стороной вкладыша подшипника и корпусом.

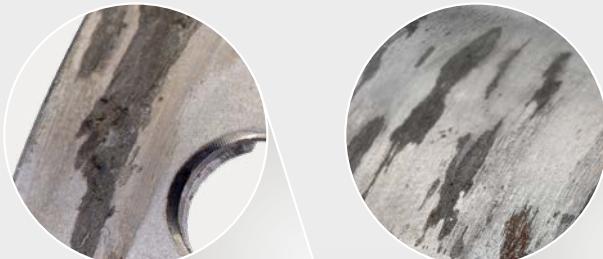
**Верхние вкладыши коренных подшипников, композит сталь-алюминий**

Видны значительные следы коррозии от трения и места выкрашивания материала (Рис. 2).

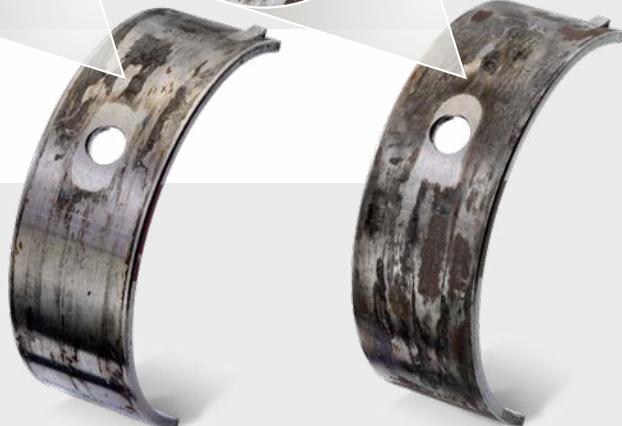
Рис. 2: частичное выкрашивание материала

Здесь видны однозначные признаки обширной коррозии от трения:  
выкрашивание материала и образование ямок на поверхности (Рис. 3).

Рис. 3: выкрашивание участков материала и образование ямок

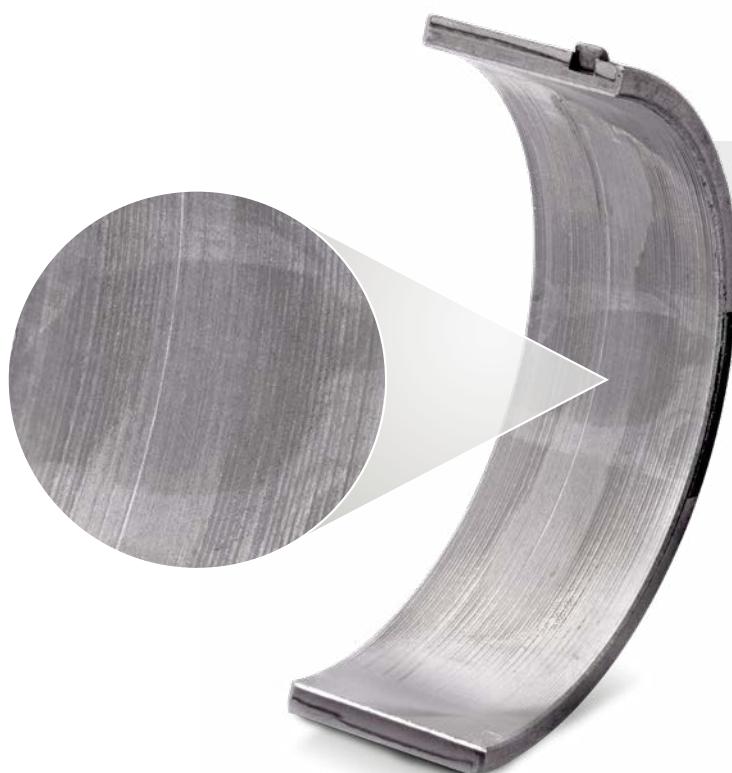
**Нижний вкладыш коренного подшипника, композит сталь-алюминий**

Заметно отложение продуктов коррозии на рабочей поверхности подшипника, особенно в центре подшипника. Это отложение имеет вид пятна. Под микроскопом видно, что пораженная коррозией рабочая поверхность подшипника приобрела шероховатость.

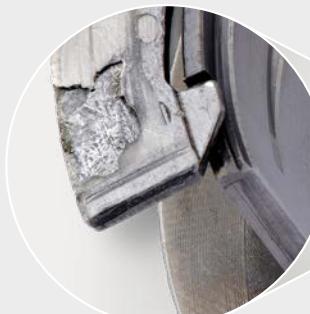
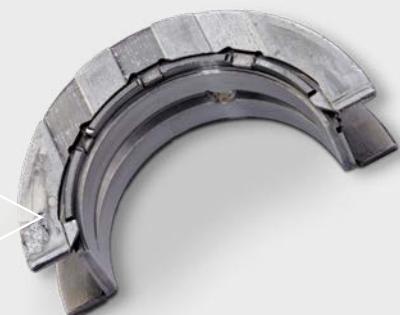
Обширное выкрашивание материала у наружной кромки упорной пластины

- Осевой зазор слишком мал, из-за чего упорная пластина упирается в сопряженную скользящую часть
- Слишком высокая осевая нагрузка
- Постоянная осевая нагрузка
- Слишком шероховатая поверхность щеки вала

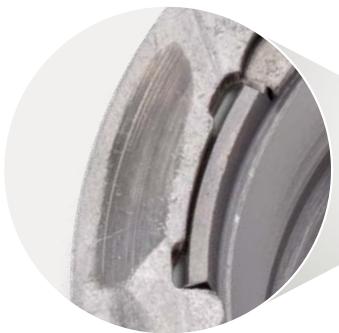
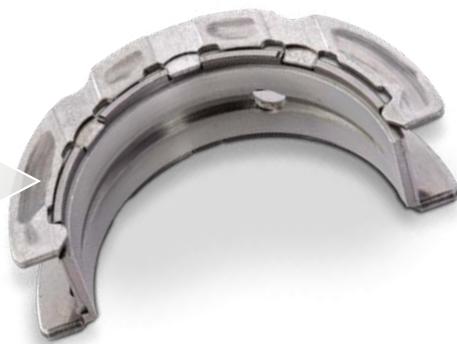
**Износ при скольжении**

На рабочей поверхности упорной пластины видны места контакта

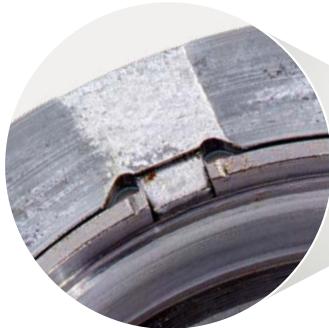
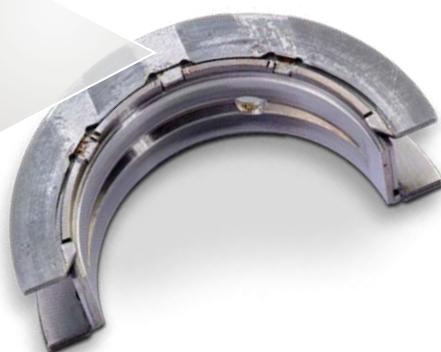
**Сильный износ при скольжении**

Смещение и съем материала, смазочные канавки почти отсутствуют

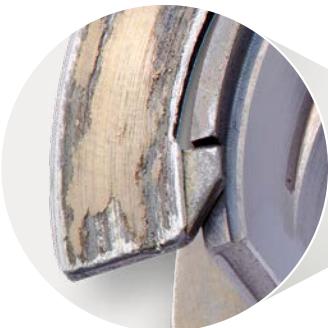
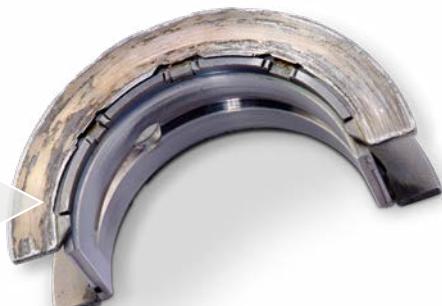
**Задиры**

Выкрашивание материала и образование глубоких бороздок, смазочные канавки больше не видны
