Elektrische Kraftstoffpumpen

Bauformen, Schäden, Ursachen

5. Auflage 06.2017 (062017)

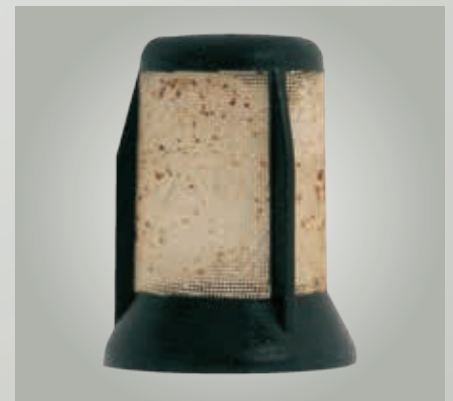
Abb. 23: verunreinigter Siebfilter einer Zahnringpumpe E3T

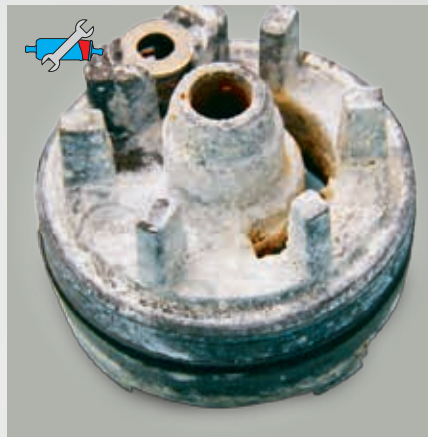
Abb. 50: verkalktes Außenlager einer Kraftstoffpumpe

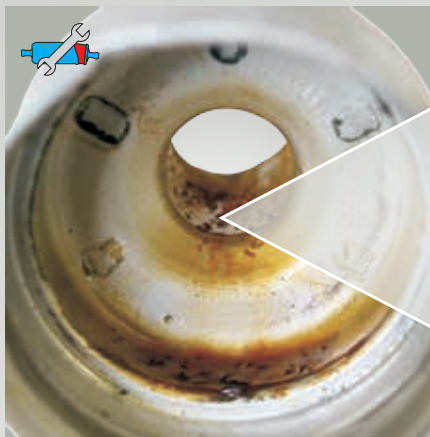
Abb. 64: kristalline Ablagerungen durch unzulässiges Medium

Was solche Ablagerungen verursacht, lässt sich im Einzelfall nur durch aufwändige chemische Untersuchungen feststellen.
