# Damage Diagnosis

## PISTON SEGMANLARI

## PISTON

## VALFLER

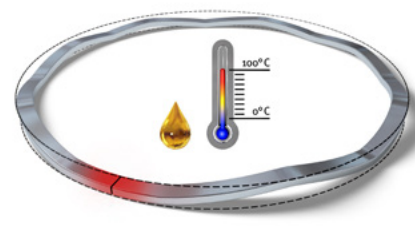
#### Segman sonu boşluğunun fazla küçük olması

Segman sonu boşluğu valf boşluğu ile kıyaslanabilir. Parçaların ısınması durumunda genişmeden dolayı parçalarda uzunluk değişimi gerçekleşir. Soğuk makinedeki segman sonu boşluğu, makine sıcakken piston segmanlarının silindir içinde tutulmasını (sıkışmamasını) sağlar. Eğer soğuk makinedeki segman sonu boşluğu küçükse, motor ısınca piston segmanları daha fazla aşınır ve sızdırmazlık sorunları ortaya çıkar ve motor hasarları oluşur.

**Sonuç:** Piston segmanının erkenden aşınması, piston sıkışması ve yüksek yağ tüketimi

**Çözüm:** Segman sonu boşluğu için olan minimum değerlere mutlaka uyulmalıdır – segman sonu boşluğunu servis tarafından küçültülmesi yasaktır

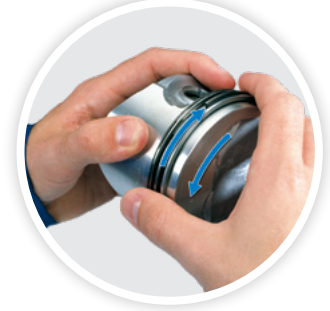
#### Bloke olmuş piston segmanları

Piston segmanları (İstisna: İki zamanlı motorlar) işletim sırasında segman kanallarının içinde serbestçe dönebilir. Eğer piston segmanları, kanalların içinde karbonlaşmış yağ artıkları veya kirden dolayı bloke olmuşsa, sızdırmazlık fonksiyonlarını yerine getiremezler ve düzensiz bir şekilde kapatırlar. Segmanlar kanalların içinde tutulduğunda (sıkıştığında) sızdırmazlık fonksiyonu artık sağlanamaz. Kompresyon segmanlarında yanma gazları içeriye kaçır, yağ segmanlarında yanma odasına yağ geçişi meydana gelir.

**Sonuç:** Piston sıkışması, yüksek aşınma ve yüksek yağ tüketimi

**Çözüm:** Hava filtresi bakımının düzenli olarak yapılması ve doğru motor yağı spesifikasyonlarının kullanılması

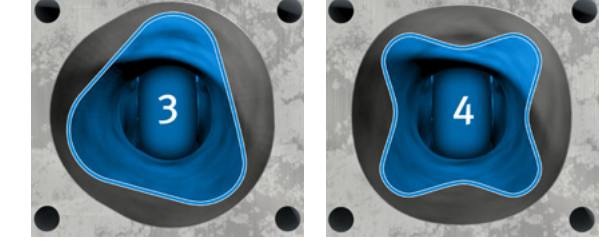
#### Silindirikliği tam olmayan silindirler

Silindir delikleri işlenirken geometrinin mükemmel olmasına mutlaka dikkat edilmelidir. Piston segmanları hafif oval olan silindirlerin sızdırmazlığını sağlayabilir. Ancak, 3 . ve 4. dereceli silindiriklik bozukluklarında sızdırmazlığın sağlanması zordur. Bu bozukluklar, çoğunlukla silindir kapağı civatalarının çekme kuvvetlerinden dolayı oluşur. Silindiriklik bozuklukları sayesinde, piston segmanı ile silindir arasında oluşan orak şeklindeki yarıklar kaçaklara yol açar.

**Sonuç:** Kötü performans, aşırı yağ tüketimi ve motor arızası

**Çözüm:** Silindir kapağı sıkma talimatlarına dikkat edilmeli veya silindir işlenirken silindiriklik bozuklarının olmamasına dikkat edilmelidir

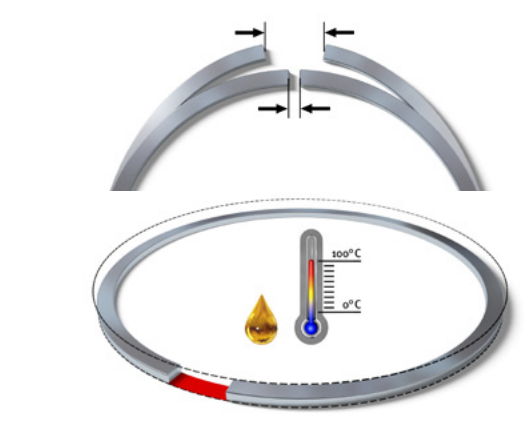
#### Segman sonu boşluğunun büyük olması

Uzun çalışma süresinin ardından ve silindirlerle piston segmanlarında yüksek aşınma olduğunda, piston segmanlarında çok büyük bir segman sonu boşluğu oluşur. Bu durum, boşluk eğer yeni durumuna göre iki katı olmuşa söz konusudur. Boşluğun 0,3 mm'ye kadar genişletilmesi önemli değildir. Bu boşluklar, ciddi performans kaybına veya yüksek yağ tüketimine sebep olmaz. Hafif büyük bir segman sonu boşluğu sık sık aşırı dikkate alınır. Bununla ilgili olarak bkz. "Segman sonu boşluğunun fazla küçük olması".

**Çözüm:** Aşınmış pistonlar ve silindirler değiştirilmelidir

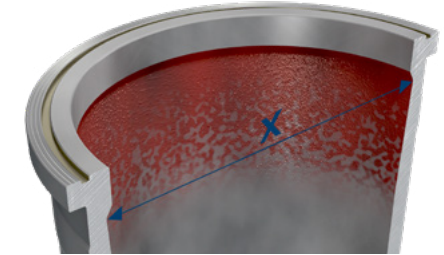
#### Aşınmış silindirler

Aşınmış bir silindirin içine yeni pistonlar ve piston segmanları takıldığında, segmanlar çoğu zaman silindirin üst aşınma kenarına çarpar. Böylece piston segmanları titremeye başlar ve sızdırmazlık fonksiyonlarını yerine getiremez. Ayrıca bkz. "Silindir kapağında piston çarpması" ve "Emilen havada kir".

**Sonuç:** Yüksek yağ tüketimi ve erken aşınma

**Çözüm:** Aşınmış silindirleri değiştirin veya silindir iç çapını yeniden açın

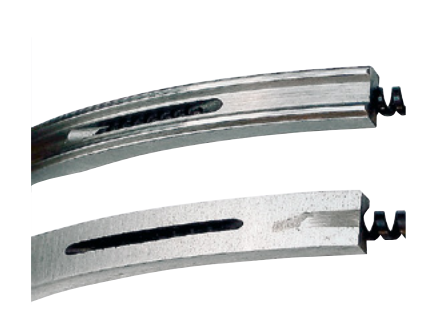
#### Çok fazla yakıtın doldurulması

Püskürtülen yakıtın tamamen yanmaması veya çok fazla püskürtülen yakıt sayesinde yağ filmi yıkanır. Bunun sonucunda piston silindir içinde karışık sürtünme veya kuru sürtünme ile çalışır. Parçalar metalik olarak birbirine sürtünür.

**Sonuç:** Yüksek segman ve silindir aşınması, yüksek yağ tüketimi

**Çözüm:** Yakıt sisteminin doğru çalışması sağlanmalı ve ayarlanmalıdır

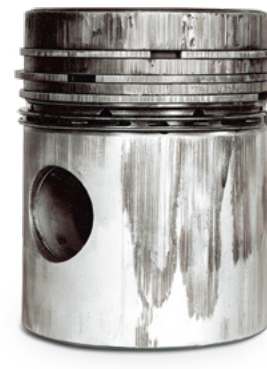
#### Aşırı ısınma sonucunda krapaj (ağırlıklı olarak piston başında)

- Yanma bozuklukları nedeniyle aşırı ısınma
- Eğilmiş / tıkanmış yağ püskürtme memesi
- Yanlış piston takılması
- Soğutma sisteminde arızalar
- Üst çalışma yüzeyi bölgesinde boşluk daralması
