KNOWLEDGEPOOL

DAÑOS DE PISTONES – DETECCIÓN Y REPARACIÓN

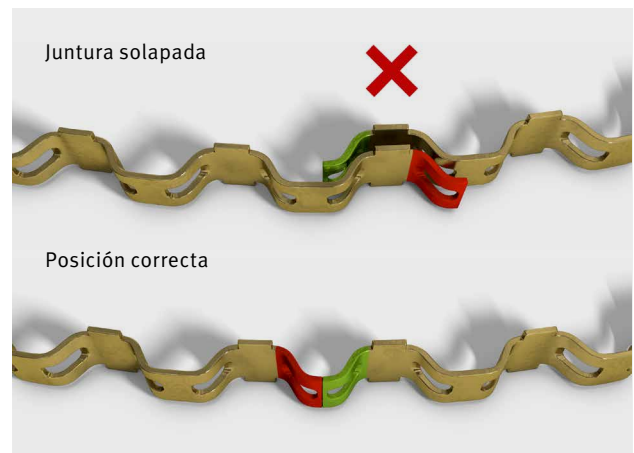
Fig. 2

El montaje superpuesto del muelle expansor ha acortado la longitud circunferencial. Consecuencia: rotura del muelle expansor y/o pérdida de tensión de las láminas. Éstas no siempre hacen contacto con la pared del cilindro y ya no rascan el aceite. El aceite penetra en la cámara de combustión y allí se quema. Consecuencia: Consumo excesivo de aceite.

- Segmentos rascadores de aceite incorrectos.
- Error de montaje.

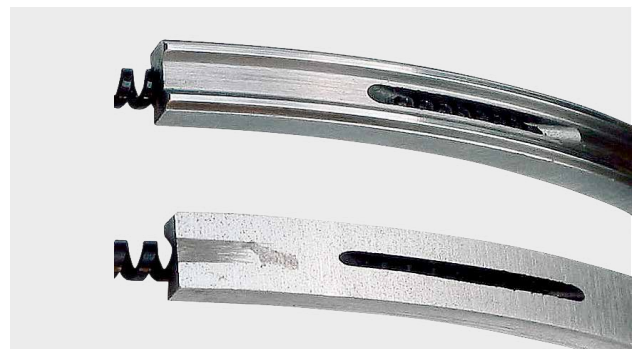
Fig. 3

El derrame de combustible por las fallas de combustión siempre produce un daño en la película de aceite. Las consecuencias es que existe una mayor fricción y un mayor desgaste radial de los segmentos de los pistones en un corto período de rodaje. Cuando la película de aceite se haya deteriorado tanto por el combustible que exista una falta de lubricación, se producirán los desgaste característicos por exceso de combustible (véase el capítulo “Gripado por falta de lubricación debido a derrame de combustible”). Debido a que la lubricación es cada vez más ineficaz, se produce un considerable desgaste en los segmentos de los pistones, en las ranuras de los segmentos del pistón y en las superficies de fricción del cilindro.

- Calidad insuficiente del aceite del motor.
- Derrame de combustible por combustión incompleta debido a fallas durante la preparación de mezcla.
- Fallas en el sistema de encendido (fallas de ignición).

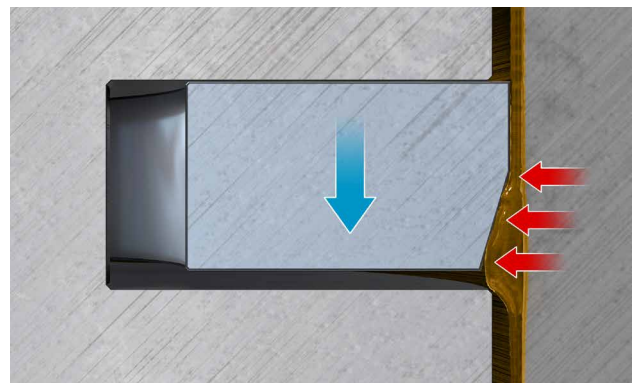
Fig. 2

Debido a los bordes de los segmentos del pistón desgastados entre la superficie de deslizamiento de los segmentos de los pistones y la superficie de rodadura del cilindro se generan elevadas fuerzas hidrodinámicas (Fig. 2) debido a la así llamada formación de cuña de aceite.

Los segmentos de pistones se deslizan sobre la película de aceite con los movimientos descendentes y ascendentes y se elevan ligeramente de la superficie de rodadura del cilindro. El aceite lubricante penetra por tanto de forma incrementada en la cámara de combustión y se quema.
