KNOWLEDGE **POOL**

KAYMALI YATAKLARDA HASAR

MOTORSERVICE GRUBU

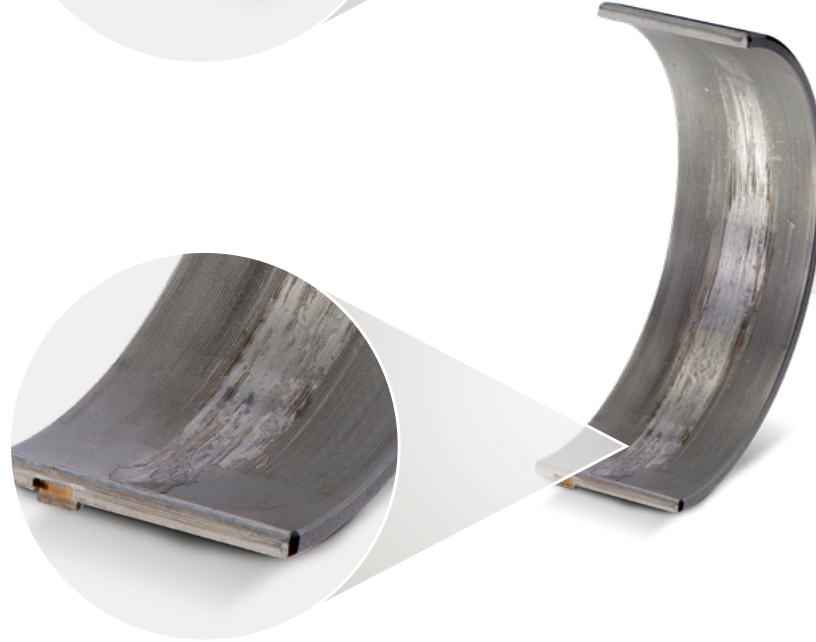
Biyel çubuğu tarafındaki biyel yatağı kovani, çelik-pirinç bileşik malzeme, püskürtme kaplamalı

Kısmen oluklanma oluşumuyla birlikte parlak bir karışık sürtünme izi görülebilmektedir. Püskürtme tabakası açıktaki bölgeye kadar kaymıştır. Püskürtme tabakasında zaten kaynama bulunan bölge erimiştir.

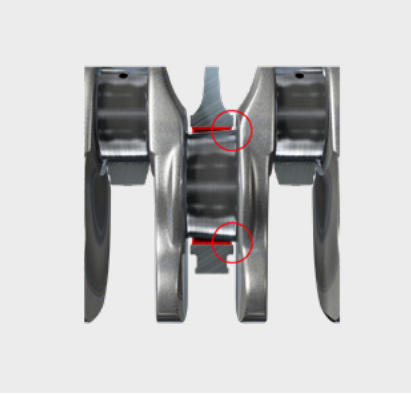
Şek. 1: Konik taşlanmış muylu

- Konik taşlanmış muylu (Şek. 1)
- Konik yatak deliği (Şek. 2)
- Bir tarafta fazla büyük yuvarlatma yarıçapı (Şek. 3)
- Krank milinin eğilmesi: Krank mili, montaj sırasında dengelenmemiş ya da çalışma sırasında mekanik zorlanma nedeniyle deformasyona uğramıştır
- Motorun montajı sırasında civataların hatalı sıkma torkları nedeniyle veya çalışma esnasında sıcaklık artışından kaynaklanan ana yatak yuvasının aşırı deformasyonu sonucu eksenel hizası bozuk yatak deliği
- Eksenel kovan kayması

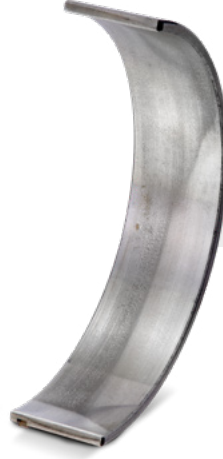
Biyel çubuğu tarafındaki biyel yatağı kovanı, çelik-pirinç bileşik malzeme, püskürtme kaplamalı

Çapraz kayan taşıma izi görülebilir. Yatak kenarındaki aşınmanın şiddeti, farklı bölgelerde farklı yoğunluktadır. Yatağın işlevi etkilenmemiştir.

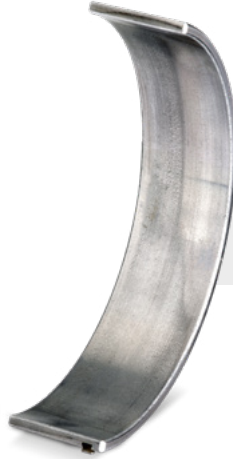
Kapak tarafındaki biyel yatağı kovanı, çelik-alüminyum bileşik malzeme

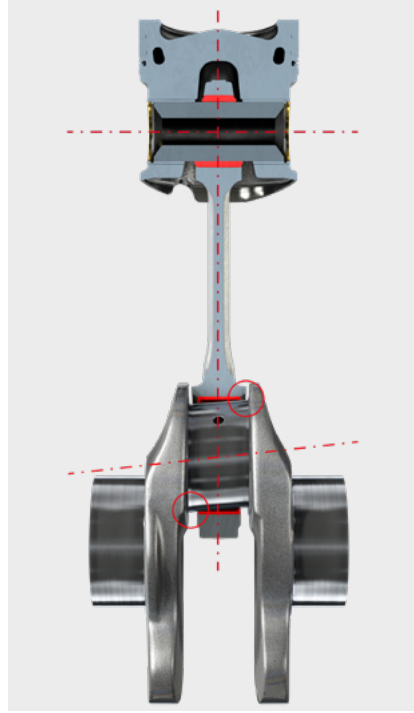
Şek. 1: Kaçıklık hatası

- Muyluda veya gövdede kaçıklık hatası (Şek. 1)
- Milde hatalı yuvarlaklaşma yarıçapları
- Biyel çubuğunda "sallanma" (yamulmuş veya hasarlanmış) (Şek. 2)
- Krank karterinde deformasyon

Kenar aşınması olan yataklar, aşınmanın ilerlemesine bağlı olarak kullanılmaya devam edebilir. Birkaç çalışma saatinden sonra bu hasar belirtisi çok daha yoğun hale gelirse, nedenin belirlenmesine yönelik önlemlerin alınması gerekir:

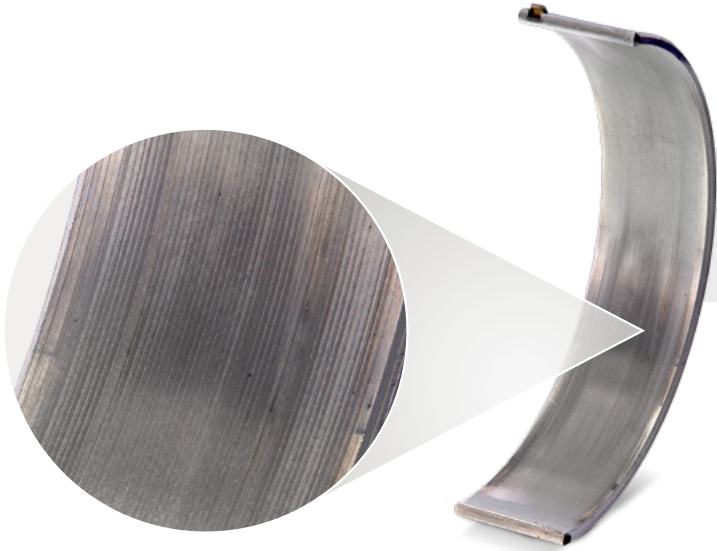
Biyel çubuğu tarafındaki biyel yatağı kovanı, çelik-pirinç bileşik malzeme, püskürtme kaplamalı

Yatağın her iki kenarında başlangıç aşamasında kenar yüklenmesi: uyumlu çalışma aşınması şeklinde aşınma.

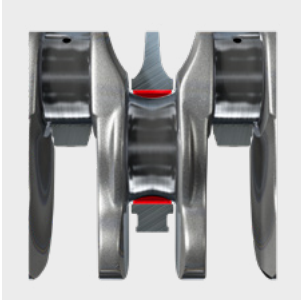
Şek. 1: Konkav muylu şekli

- Konkav muylu şekli (Şek. 1)
- Konkav yatak deliği (Şek. 2)
- Yatak muylusu ile krank kolu arasındaki yuvarlatma yarıçapının çok büyük olması (Şek. 3)
- Boşluğun çok büyük olması, biyel çubuğunda "sallanma"
- Eğik taşlanmış muylu (Şek. 4)

Kenar aşınması olan yataklar, aşınmanın ilerlemesine bağlı olarak kullanılmaya devam edebilir. Birkaç çalışma saatinden sonra bu hasar belirtisi çok daha yoğun hale gelirse, nedenin belirlenmesine yönelik önlemlerin alınması gerekir:

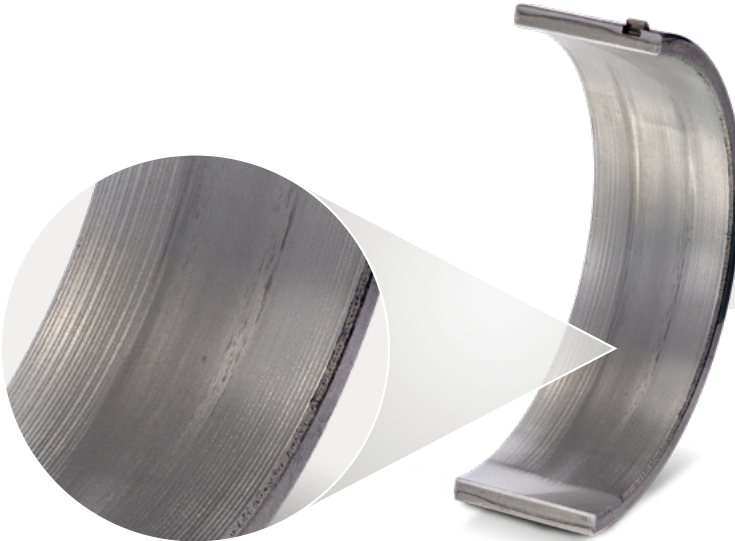
Alt ana yatak kovanı, çelik-alüminyum bileşik malzeme

Burada, yatak ortasında açıktaki bölgeye doğru uzanan daha belirgin bir yüklenme izi görülmektedir. Şekil itibarıyla yüklenme izi hâlen bir uyumlu çalışma aşınmasına karşılık gelmektedir.

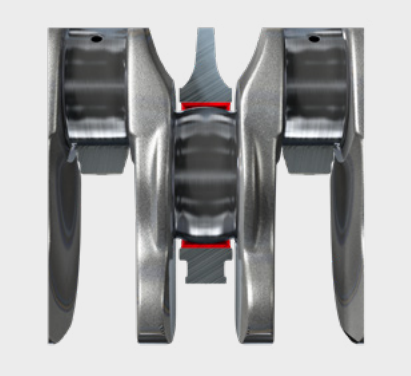
Şek. 1: Aşırı konveks mıyılı şekli

- Aşırı konveks mıyılı şekli (Şek. 1)
- Konveks yatak deliği (Şek. 2)
- Yağlama maddesi yetersizliği

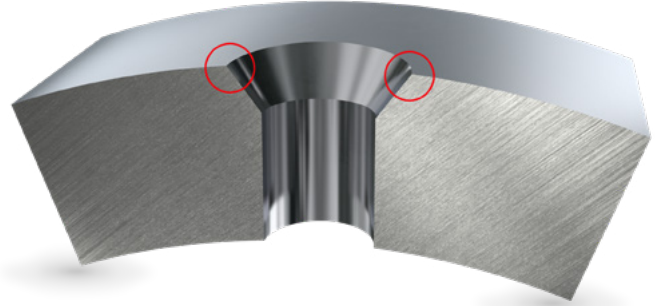
Şek. 1: Yağ deliğinde eksik veya yetersiz yuvarlaklık

- Yağ deliğinde eksik veya yetersiz yuvarlaklık (Şek. 1)
- Yatak ve muylu için uygun olmayan bir malzeme eşleşmesi, muyluda yağ oluğu bölgesinde hafif bir aşınmaya neden olur (Şek. 2)

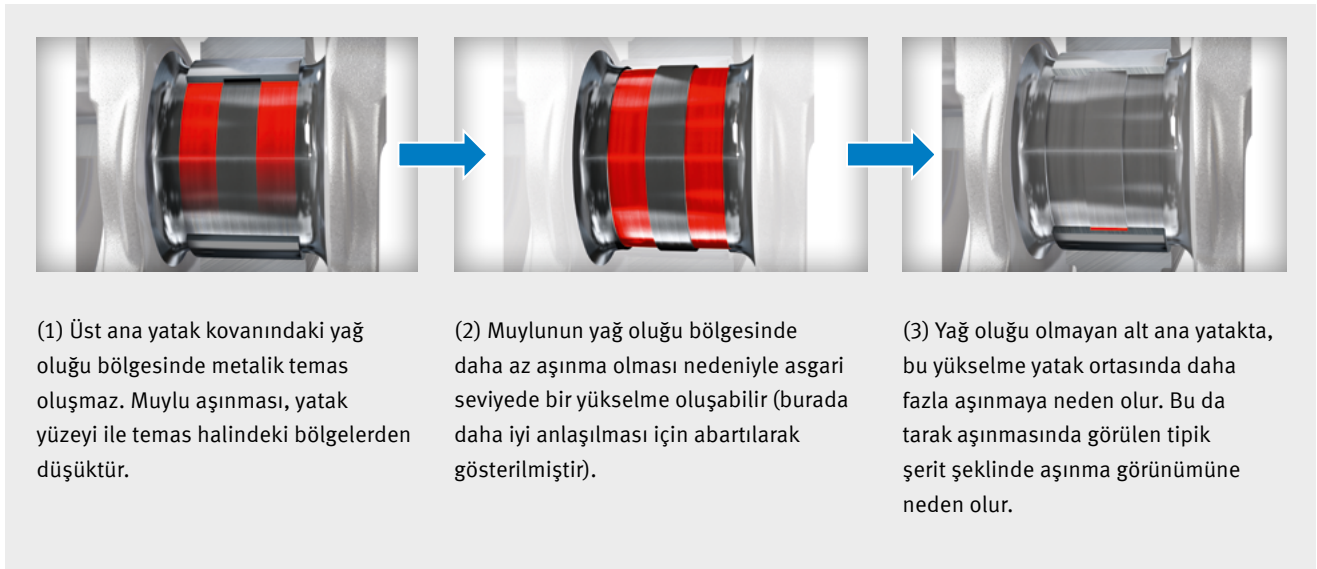
Şek. 2: Yatak ve muylu arasındaki elverişsiz malzeme eşleşmeleri

Aynı hasar belirtisine neden olabilecek ikinci bir durum da, tarak aşınması adı verilen aşınmadır (Şek. 2). Bu aşınmaya, yağ oluğu bölgesindeki hafif muylu aşınması neden olur. Yağ oluğu içinden

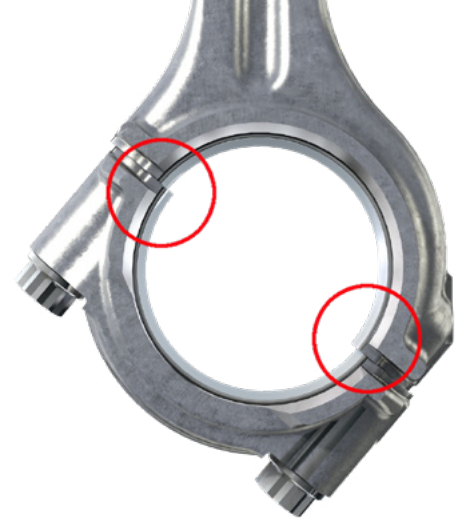
- Karşılıklı çapraz açıklıklar bölgesinde yoğun aşınma izleri
- Yatak kovanının tepesi fark edilir ölçüde daha az aşınmış
- Ciddi durumlarda: Malzemede yorulma hasarları ve krapaj başlangıcı görülebilir

- Yanlış yatak kapağı monte edilmiş
- Yatak kapağı 180 derece bükülmüş olarak monte edilmiş
- Uygun olmayan alet veya yanlış bağlantı vidası kullanılmış
- Cıvatalar yanlış sıkma sıralamasıyla veya yanlış sıkma torkuyla sıkılmış

Yatak bu bölgede bir taşıma özelliği gösterecek şekilde tasarlanmadığından yatak değiştirilmeli ve hatanın nedeni ortadan kaldırılmalıdır:

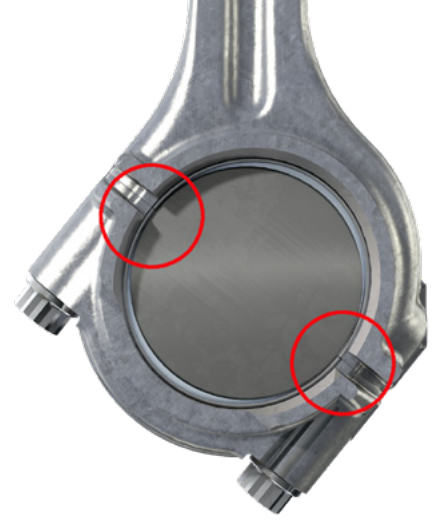
- Üst ve alt kovandaki her iki açıklık bölgesinde yoğun aşınma izleri
- Yatak kovanlarının tepeleri fark edilir ölçüde daha az aşınmış
- Ciddi durumlarda: Malzemede yorulma hasarları ve krapaj başlangıcı görülebilir

- Termik veya mekanik yüklenme nedeniyle yatak deliğinde oval deformasyon
- Oval biyel yuvalı biyel çubuğu: Kullanılmış durumdaki biyel çubuğu gerekli yeniden işleme yapılmadan tekrar monte edilmiş
- Temel deliğin delinmesi sırasında hatalı civata sıkma

- Yatak deliğindeki yüklenme kontrol edilmelidir
- Temel delik kontrol edilmelidir: Ölçü, yuvarlaklık, silindiriklik, yüzey belirli toleranslar dahilinde olmalıdır - kullanılmış parçalar yeniden monte edilmeden önce gerekirse tekrar işlenmelidir
- Civata sıkma işlemleri, üretici belirtilerindeki sıkma torkları ve sıkma sıralaması dikkate alınarak gerçekleştirilmelidir

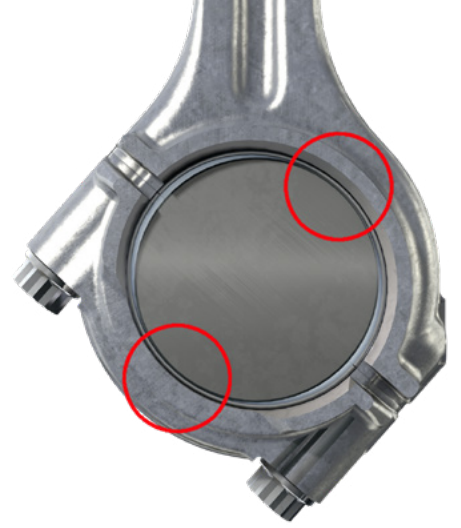
- Kovanın tepesinde dar aŐınma izleri
- Ana yüklenmenin olduĐu kovanda daha yoğun görülür
- Ciddi durumlarda: Malzemede yorulma hasarları ve krapaj başlangıcı görülebilir

- Biyelin yerleştirilmesi veya gövde darbe yüzeyleri
- Temel deliğin delinmesi sırasında hatalı cıvata sıkma
- Biyelde aşırı basınç yüklenmesi

- Yatak kanalındaki temel deliğin doğru olduğu kontrol edilmelidir: Ölçü, yuvarlaklık, silindiriklik, yüzey
- Cıvata sıkma işlemleri, üretici belirtilimlerdeki sıkma torkları ve sıkma sıralaması dikkate alınarak gerçekleştirilmelidir
- Biyeldeki yüklenme kontrol edilmelidir

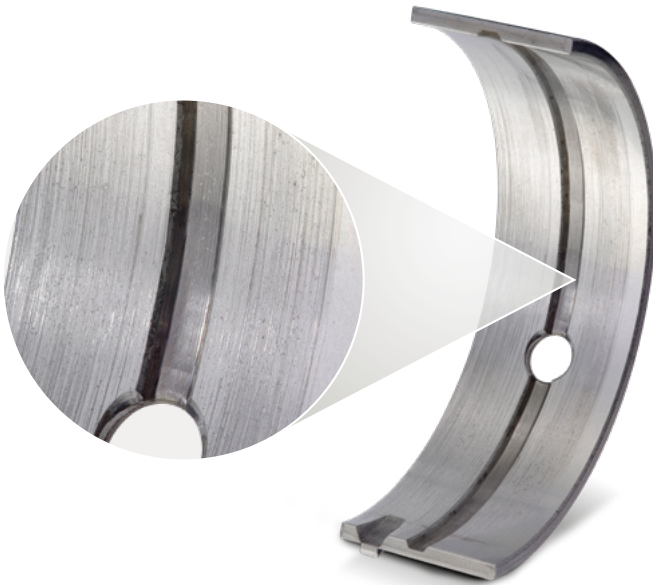
Üst ana yatak kovanı, çelik-alüminyum bileşik malzeme

Yatak kenarında, herhangi bir yüklenme izi olmadan bir aşınmasız şerit görülmektedir. Yatağın geri kalan kısmında belirgin oluklanma görülmektedir.

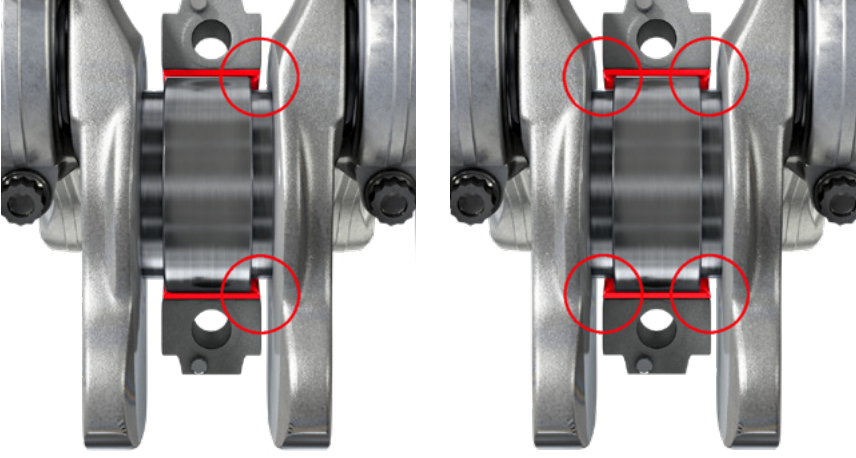
Şek. 1: Tek taraflı aksenal çıkıntı

Yatak kovanının tek taraflı (Şek. 1) veya çift taraflı (Şek. 2) aksenal çıkıntısı nedeniyle, yatak kenarlarında dar aşınmasız şeritler oluşur; bunlar tipik bir uyumlu çalışma aşınması da göstermez. Bu bölgelerde, muylunun devir sayısından bağımsız olarak hiçbir zaman metalik temas meydana gelmez.

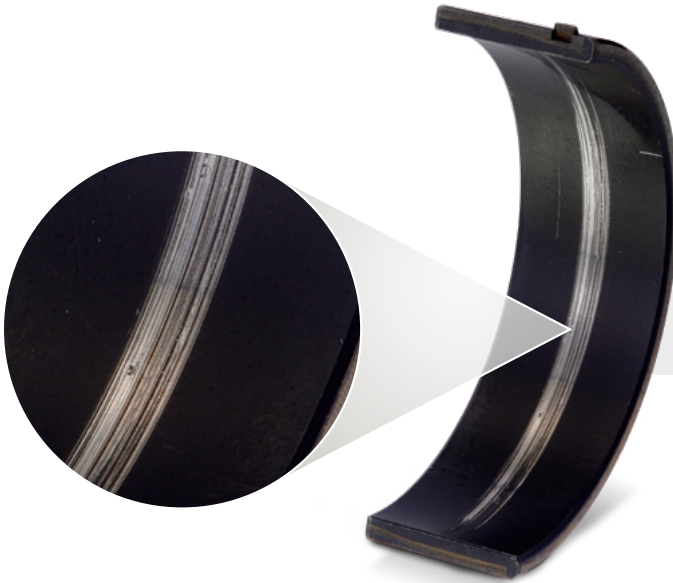
Alt ana yatak kovanı, çelik-alüminyum bileşik malzeme, polimer kaplamalı

Oluklar, alüminyum alaşım tabakasına kadar aşınmıştır.

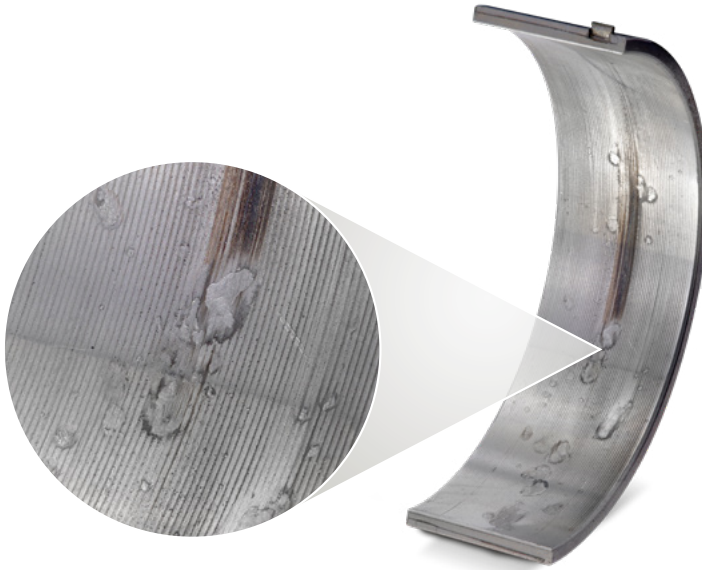
Kapak tarafındaki biyel yatağı kovanı, çelik-alüminyum bileşik malzeme

İnce parçacık izleri ve yer yer oluklanmalar görülmektedir.

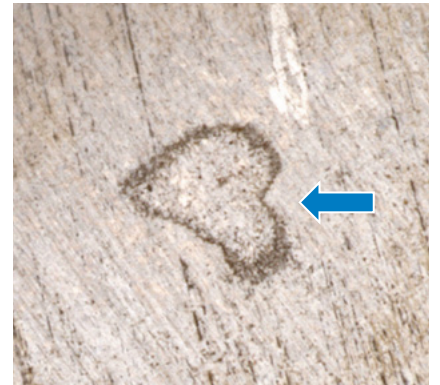
**Alt ana yatak kovanı, çelik-
alüminyum bileşik malzeme**

Yükleme izinde belirgin bir sapma ile birlikte çalışma yüzeyinde noktasal aşınma görülmektedir. Basınç noktası yatak sırtındaki parçacıklardan kaynaklanmıştır.

Yatak sırtındaki kir veya yağ kalıntıları (kurum) nedeniyle yatak çalışma yüzeyinde yerel basınç noktaları oluşur ve bunlar yatak yüzeyinde görülebilir hale gelir. Yatağın iç bölgesinde basınç nedeniyle, yatağın geri kalan kısımlarına oranla daha fazla aşınma oluşur. Bu durum, yüklenme izinden belirgin şekilde ayrılan, genellikle parlak ve açık renkte bir sapma olarak görülebilir. Basınç noktalarının büyüklüğüne bağlı olarak sonuçları krapaj, kaynama ve yorulma hasarları olabilir.

Yatağın kullanılmaya devam edip edilemeyeceği, akış tabakasındaki aşınmanın ilerleme durumuna bağlıdır. Basınç noktasında krapaj başlangıcı ya da çatlaklar veya kopmalar gibi yorulma belirtileri görüldüğü anda yatak değiştirilmelidir, aksi halde genel çaplı bir hasar oluşma ihtimali vardır. Kopmuş malzeme, aynı yatakta veya komşu bir yatakta ikincil bir hasara yol açabilir.

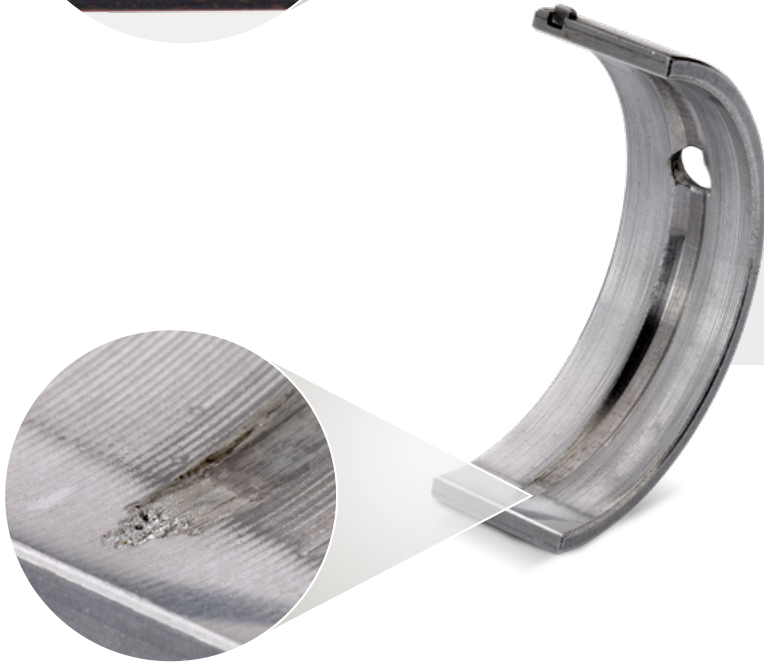
Kapak tarafındaki biyel yatağı kovanı, çelik-alüminyum bileşik malzeme

Kavitasyonun ortaya çıkması: Belirgin bir malzeme kaybı görülür; bu bölge, çevresindeki malzemeye kıyasla mat görünür.

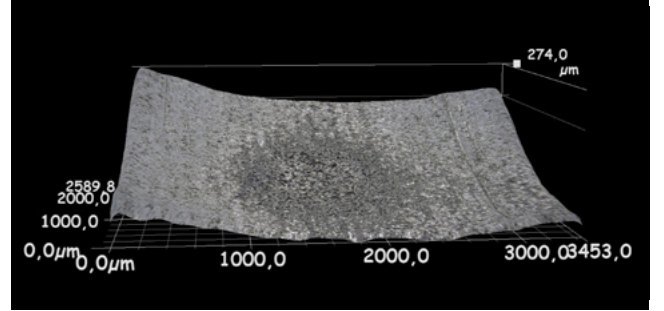
3D ölçüm – Kaviteasyon

Yağ kanalının çıkışında kavitasyon: Yatak malzemesinde mantar biçimli bir kopma görülmektedir. Bu bölge, çevresindeki malzemeye kıyasla belirgin şekilde daha mat ve pürüzlüdür.

Yatak yüzeyine yakın gaz ve buhar kabarcıklarının çökmesiyle oluşan basınç darbeleri, malzeme kopmalarına yol açar (bkz. Bölüm: "4. Erozyon ve Kaviteasyon"). Kaviteasyon çoğunlukla erozyon ve korozyonla birlikte ortaya çıkar ve aynı ya da komşu yataklarda ince oluklanmaya yol açabilir.

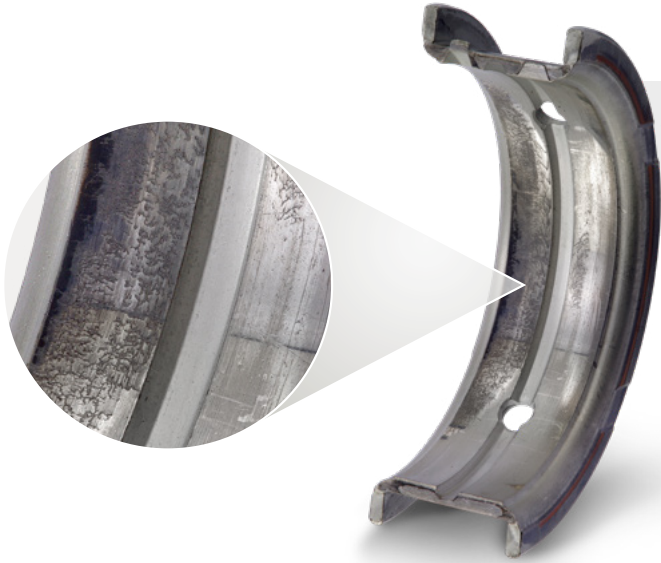
Biyel çubuğu tarafındaki biyel yatağı kovanı, çelik-pirinç bileşik malzeme, püskürtme kaplamalı

Kaymalı yatak, açıktaki bölgeye doğru çatlaklar ve ilk kopmalar şeklinde, pirinç tabakaya kadar ulaşan yorulma belirtileri göstermektedir.

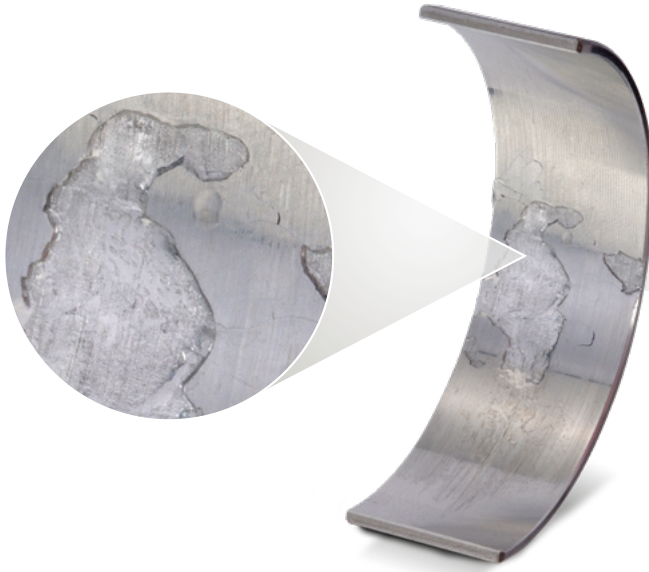
Şaft tarafındaki biyel yatağı kovani, çelik-alüminyum bileşik malzeme

- Çatlaklar ve yatak malzemesine kadar giden kaldırım taşı benzeri kopmalar
- Kopmanın kenarları çalışmanın devam etmesiyle birlikte aşınma sonucu yuvarlaklaşır

Geniş yüzeyli yırtılmalar ve çatlaklar görülmektedir.

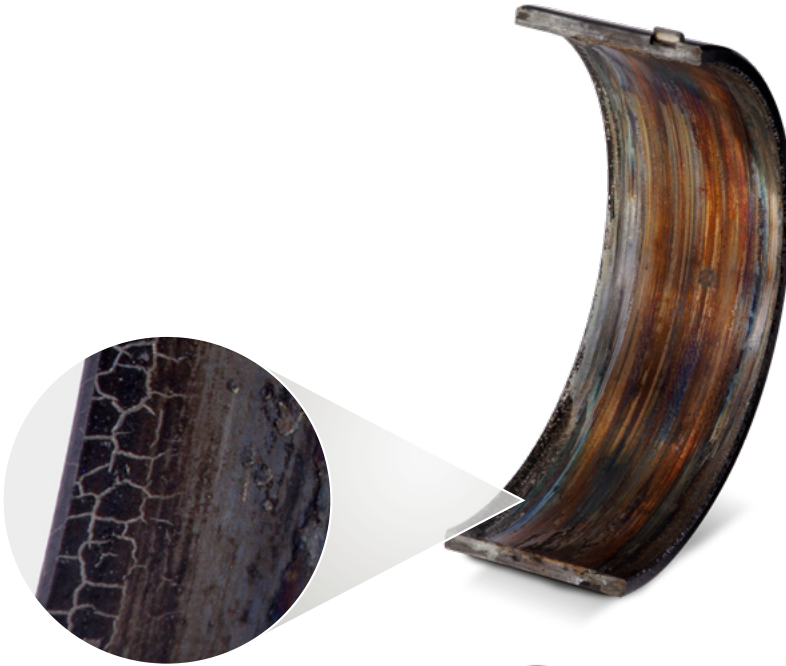
Kapak ve şaft tarafındaki biyel yatağı, kovanı çelik-bronz bileşik malzeme, galvanik kaplamalı

- Ağ şeklinde çatlaklar görülmektedir
- Yatak kovanında erimeler ve renk değişimleri

Kaynemiş yatak kovanlarının akış tabakasında belirgin renk değişimleri ve erimeler görülmektedir. Çatlak oluşumu özellikle kenar bölgede fark edilmektedir.

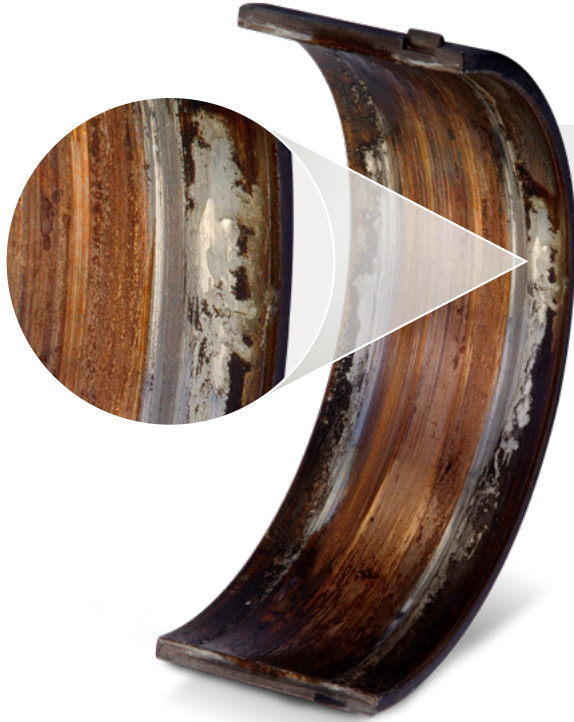
Kapak tarafındaki biyel yatağı kovanı, çelik-bronz bileşik malzeme, galvanik kaplamalı

- Çalışma yüzeyinde malzeme kaymaları ve bulaşmalar görülmektedir
- Yatak kovanındaki ısı kaynaklı çatlaklar ve renk değişimleriyle birlikte ortaya çıkar

Galvanik tabakada beyaz erimeler görülmektedir.

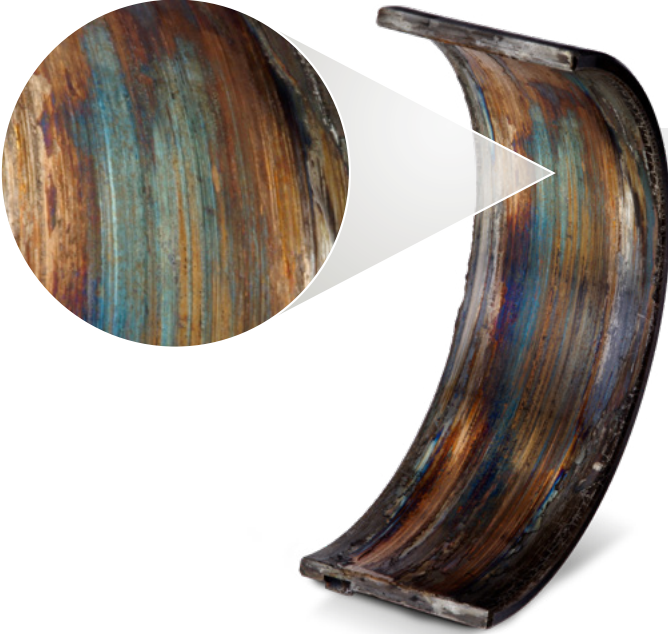
Kapak tarafındaki biyel yatağı kovanı, çelik-bronz bileşik malzeme, galvanik kaplamalı

Akış tabakasında aşınma rengi görülebilmektedir.

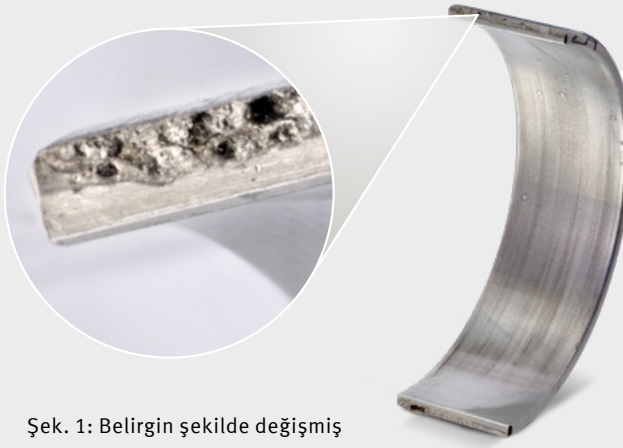
Alt ana yatak kovanı, çelik-alüminyum bileşik malzeme

Şek. 1: Belirgin şekilde değişmiş malzeme yüzeyi

Ayrıca ayırma yüzeyi bölgesinde de yatak kovanının hareketine ait işaretler, sürtünme korozyonu şeklinde görülebilir. Malzeme yüzeyi belirgin şekilde değişmiştir (Şek. 1).

Yatak kovani, yatak yuvasına doğru şekilde oturmadığında, ortaya çıkan bağıl hareketler (mikro kayma hareketleri) nedeniyle sürtünme korozyonu meydana gelir. Yatak hareketiyle oluşan sürtünme ısı yatak içinde olduğu gibi yağlayıcı tarafından uzaklaştırılmaz; bunun yerine yatak sırtında yerel aşırı ısınmalara yol açar. Bu aşırı ısınmalar erimelere ve tipik, yara izli bir yüzeye yol açar. Yatak sırtı ile yuva arasına malzeme transferi gerçekleşir.

Aşınma korozyonu belirtileri görüldüğünde yatak değiştirilmelidir, çünkü yorulma dayanımı zaten azalmış olabilir.

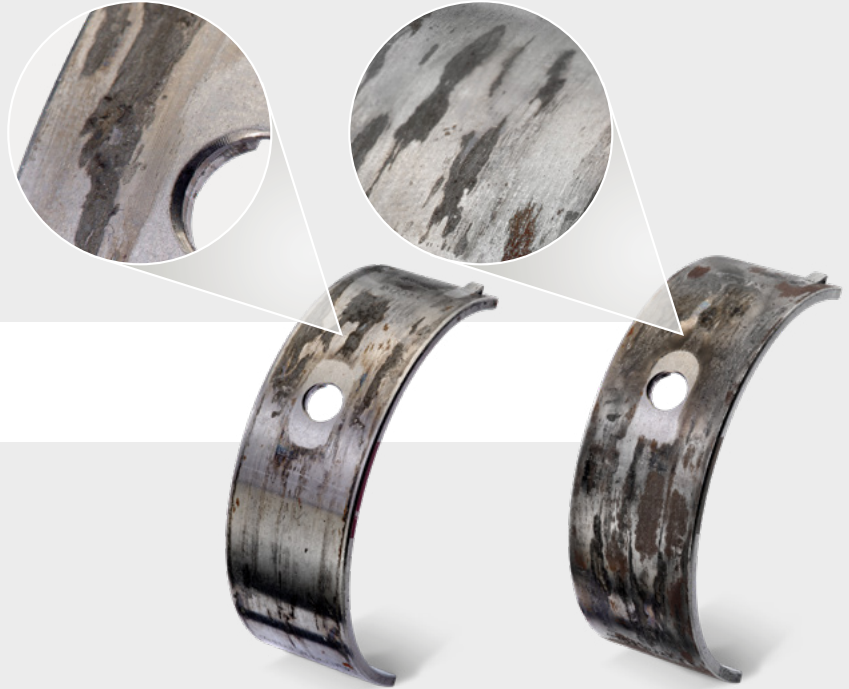
Üst ana yatak kovanları, çelik-alüminyum bileşik malzeme

Kismen yırtılmış malzeme bölgeleri birlikte sürtünme korozyonunun belirgin izleri görülmektedir (Şek. 2).

Burada yırtılmış malzeme bölgeleri ve yüzeydeki yara izleriyle yüzeysel bir sürtünme korozyonunun belirgin özellikleri görülmektedir (Şek. 3).

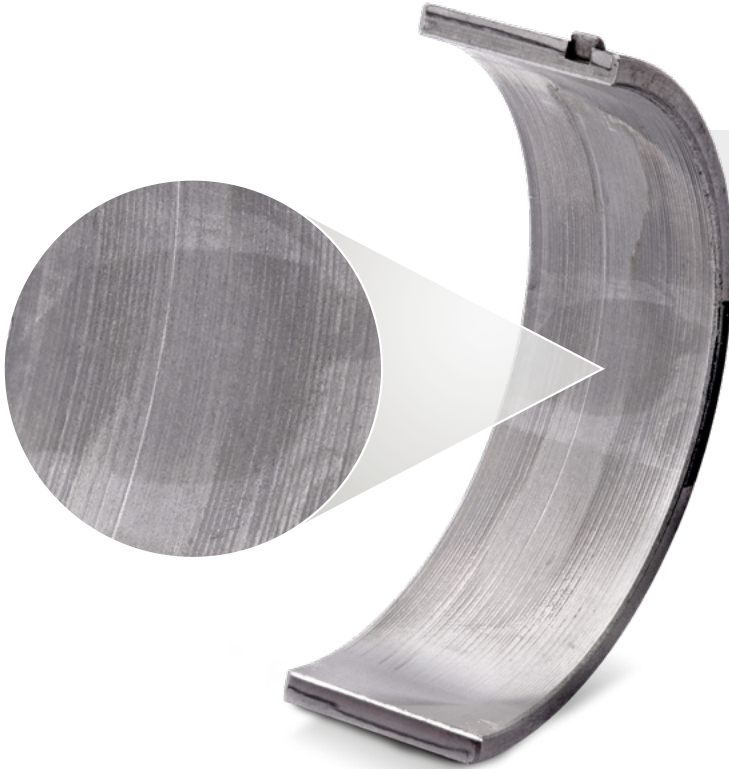
Alt ana yatak kovanı, çelik-alüminyum bileşik malzeme

Korozyon ürünlerinin birikimi yatak çalışma yüzeyinde, özellikle yatak ortasında belirgin şekilde görülmektedir. Birikim, leke oluşumu şeklinde ortaya çıkar. Korozyona uğramış bölgede, mikroskop altında yatak çalışma yüzeyinde pürüzlenme görülebilir.

Kimyasal korozyonlar, yatak kovani ile motor yağı arasındaki reaksiyonlar nedeniyle ortaya çıkar. Kimyasal reaksiyonu tetikleyen unsurlar, yağ içindeki katkı maddeleri veya motorun çalışması sırasında yağda oluşan kontaminasyonlardır.

Korozyon oluşmuş yataklar değiştirilmelidir

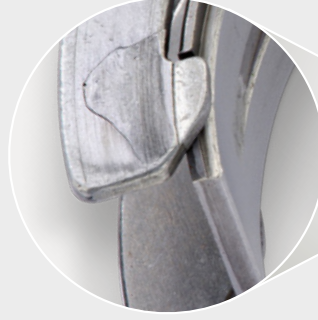
Dış kenardan dış kenara çatlak oluşumu

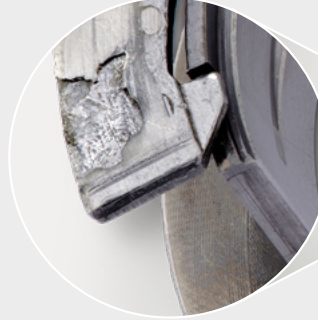
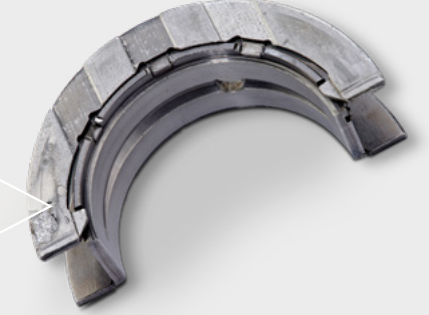
Ay yatağının dış kenarında geniş yüzeyli malzeme kopması

- Aksel boşluk çok az olduğundan ay yatak karşı yüzeye bastırılır
- Aşırı aksel yük
- Sürekli aksel yük
- Şaft yanağı çok pürüzlü

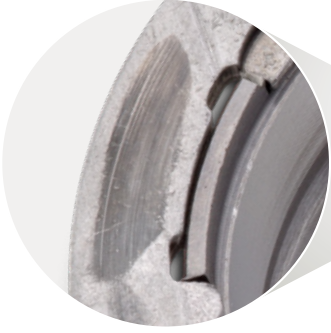
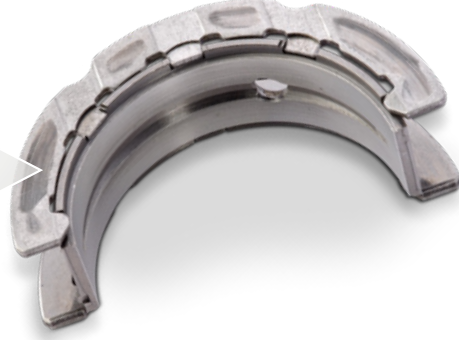
Kayma aşınması

Ay yatağın çalışma yüzeyinde yüklenme izleri görülmektedir

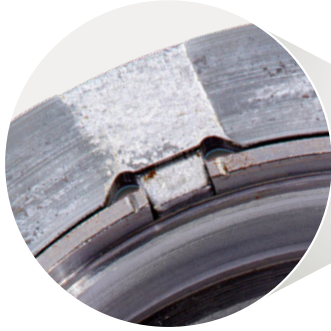
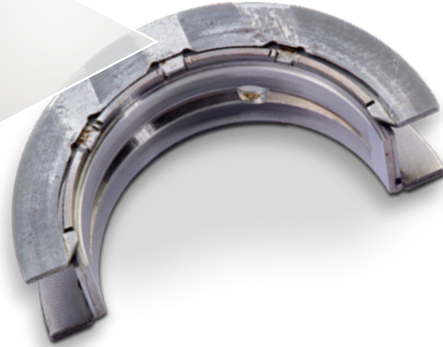
İleri düzey kayma aşınması

Malzeme kayması ve kaybı, yağlama kanalları neredeyse hiç kalmamış

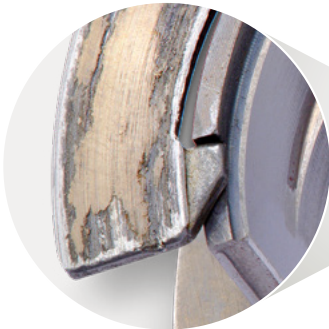
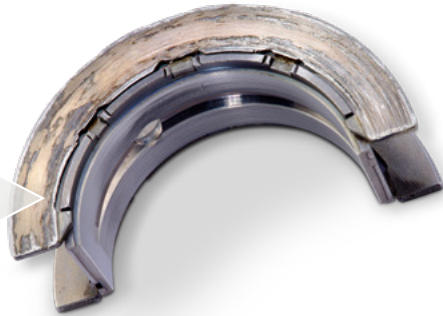
Kaynama

Koparılmış malzeme bölgeleri ve belirgin oluklanma, yağlama kanalları artık görünmez durumda
