**SI 1013**  
仅针对专业人员!  
1/2

# SERVICE INFORMATION

## 空转时进气管压力错误

### 利用 MAP 传感器排查车辆故障

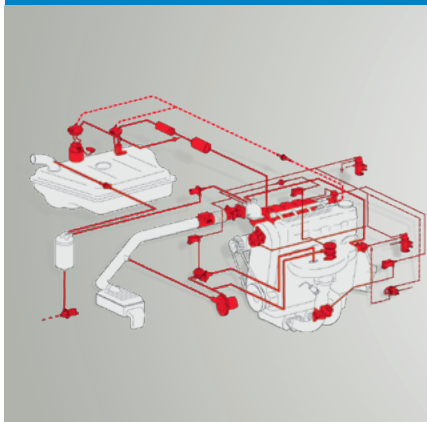
#### 发动机外围设备的可能故障原因

| 节气门后方的进气管不密封<br>(例如由于进气歧管密封圈、软管受损等) |
| 发动机排气阀/软管损坏 |
| 制动助力器不密封 |
| 真空系统不密封<br>(例如真空操控的执行器、制动助力器、管路等) |
| EGR 阀受损 (常开) |
| 怠速阀受损 |
| 控制器未识别到发动机怠速状态<br>(节气门分压器、节气门开关受损) |
| 节气门受损或脏污 |
| 空气滤清器滤芯错误或存在缺陷 |
| 积炭或其他的进气管堵塞情况 |

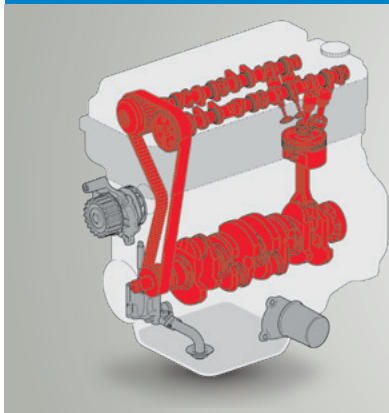
#### 发动机机械结构的可能故障原因

| 活塞磨损或活塞损坏 (活塞卡死、熔化或类似损坏) —— 另一相关迹象为注油盖打开时，怠速下的窜气排量高。 |
| 进气阀与排气阀未密封 |
| 气门座圈磨损 (尤其是燃气化改装的发动机) |
| 液压气门间隙补偿元件的功能存在缺陷 (液压推进器) |
| 泄漏的气缸盖密封垫 |
| 错误或磨损的凸轮轴 |

- 气门间隙调整
- 检查正时
- 压缩测试
- 气缸压力损失测试
