# KNOWLEDGE**POOL**

## PISTON HASARLARI – TANINMASI VE GIDERİLMESİ

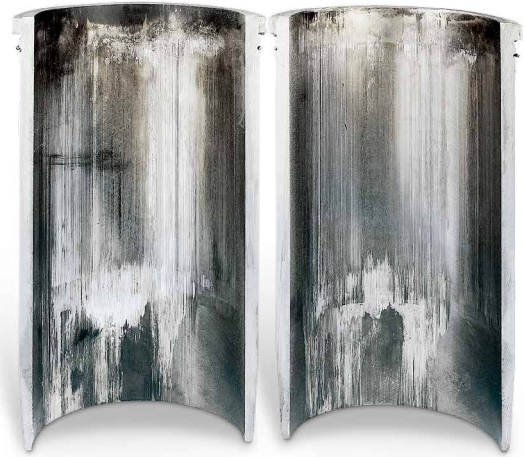
Şek. 2

- Piston eteğinin alt uçlarında yetersiz yağ boşluğunun sebep olduğu, baskı ve karşı baskı izleri olan krapaj hasarları.
- Çok parlak baskı izlerinden düz, koyu renkli sürtünme izlerine doğru geçiş (Şek. 1).
- Diğer piston kısımlarında herhangi bir özel belirti yoktur.
- Alt o-ringler bölgesinde silindir gömleği içerisinde krapaj yerleri (Şek. 2).

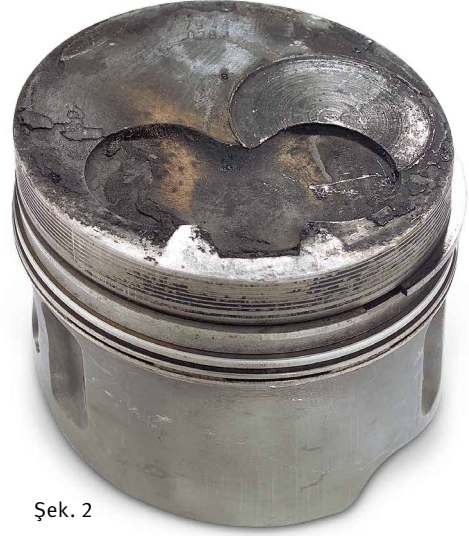
Şek. 2

- Piston başında yoğun darbe izleri (Şek. 1). Yağ karbonu neredeyse yok edildi.
- Piston tabanında izler ve içeri bastırılmış kurum birikimleri.
- Piston segmanlarında ve özellikle yağ sıyırma segmanında yoğun aşınma.
- Piston tabanının ön kenarında türbülans odasının baskı izi (Şek. 2).
- Sağ taban tarafında valf izi.
- Piston eteğinde yağlama eksikliğinden dolayı başlayan krapaj hasarının ilk belirtileri (Şek. 4).

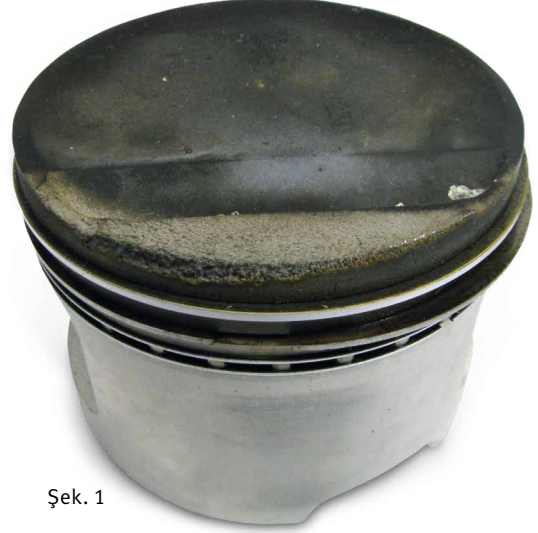
Şek. 1

Piston ateş segman setinde ve piston başı üst yüzeyinde erozyon tipi malzeme sökülmesi veya aşınması daima uzun süredir söz konusu olan orta şiddete vuruntulu yanmanın sonucudur. Burada basınç dalgaları, silindir içinde yayılır ve ateş segman seti ile silindir duvarı arasında birinci kompresyon segmanına kadar aşağıya doğru ilerler. Basınç dalgasının dönme noktasında kinetik enerjiden dolayı çok küçük partiküller piston yüzeyinden koparılır.

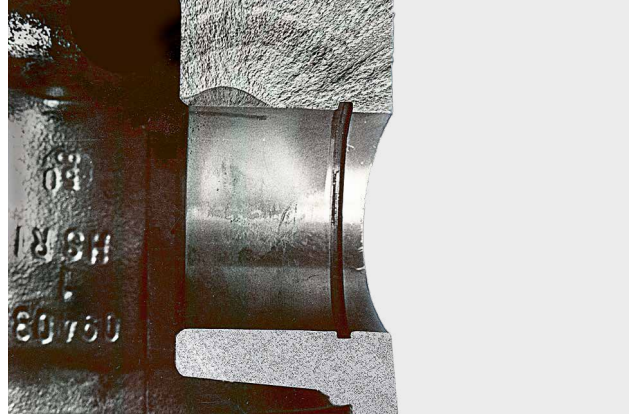
Şek. 3: Bir piston pimi göbeğinin kesiti

- Piston tabanına kadar yarılmı kırılması adı verilen bir kırılma oluşur. Sonuç: Bu kırılma, pistonun iki parçaya ayrılmasına neden olur (Şek. 1).
- Piston pimi deliğinin orta ekseninde göbek eskime çatlaması (Şek. 2 ve 3).

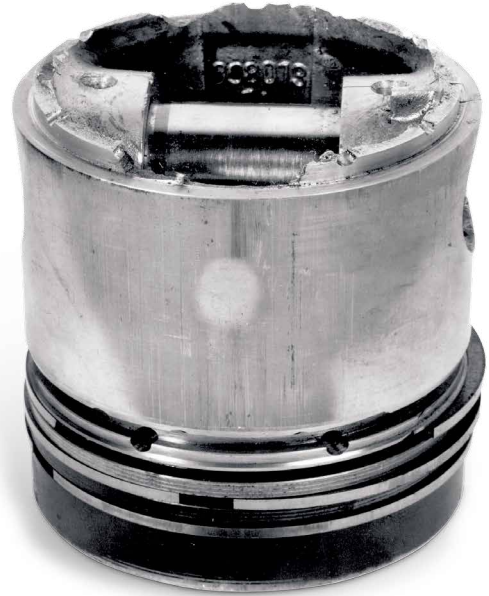
Şek. 2

Bunun sebebi, piston tabanının silindir kapağına çarpması esnasında meydana gelen sert ve hızlı darbelerdir. Pistondaki yoğun titreşimler, çatlakların oluşmasına neden olur. Ayrıca piston, silindir içinde burulur ve etek kısmı ile silindir duvarına vurur. Alt yağ sıyrma segmanlı pistonlarda (Şek. 2) çoğu zaman piston eteği alt yağ segmanı yivi bölgesinde kırılır.

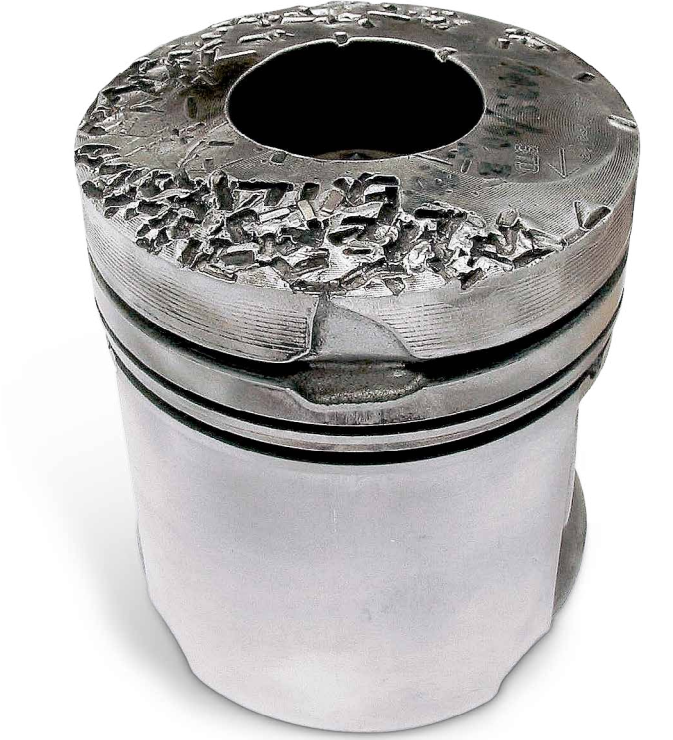
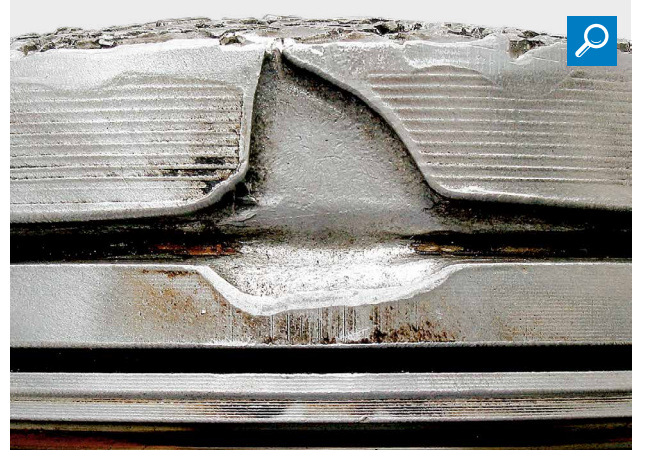
- Birinci segman yivinde yiv alanındaki piston tabanına kadar uzanan, yoğun malzeme kopması.
- Birinci segman yivinde yoğun aksenal aşınma.
- Piston tabanında yoğun mekanik hasar.
- Mat taşlanmış aşınma görüntüsüne sahip piston eteği.

Hasarın sebebi, yanma odasında kirlerdir. Bunu özellikle segman yivindeki yoğun aksel yiv aşınması göstermektedir. Kirler böylelikle segman yivi içinde de birikir ve piston segmanında ve segman yivinde yıpratıcı aşınmaya neden olur. Böylelikle segman yükseklik boşluğu gittikçe artar. Kesiti oldukça zayıflayan piston segmanı yanma basıncına daha fazla dayanamadı ve kırıldı. Kırılan piston segmanı parçası bu nedenle hızlı bir şekilde büyüyen yivde neredeyse engellenmeden hareket etti. Segmanın sürekli çarpması sonucu şekilde gösterilen kopma meydana geldi. Kopma, piston tabanına ulaştığında, piston segmanının kırılan parçaları yanma odasına girdi ve burada daha fazla hasara neden oldu.

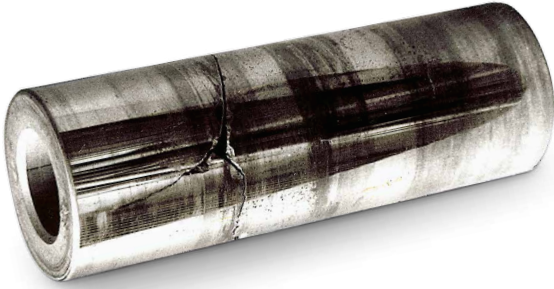
Şek. 1

- Biyel çubuğu ile piston pimi göbeği arasındaki geçişte piston piminin enine kırılması (Şek. 1).
- Kırılan daha küçük parçanın boyuna ayrılması.
- Sürekli kırılma özelliği olan kırılma yüzeyleri.

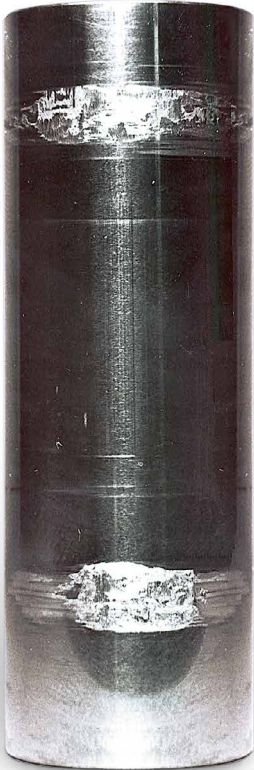
Şek. 1

- Piston pimi, piston pimi deliklerinin içinde şiddetli krapaja neden olmuştur.
- Piston malzemesi, piston pimine kaynak yapılmıştır (Şek. 1).
- Piston pimi, biyel kovani bölgesinde mavi renk almıştır.

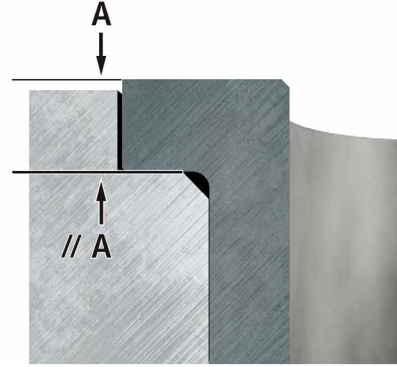
Şek. 2

Gömlek flanşı temas yüzeyinin deformasyonu, uygun yardımcı donanım olmadan, sadece görsel olarak tespit edilemez. Deformasyon, yatak mürekkebi ile kolayca kontrol edilebilir: Mürekkep çok ince bir şekilde motor bloğunda gömlek flanşının temas yüzeyine sürülür. Ardından yeni gömlek, conta olmadan yerleştirilir ve yuvaya bastırılır. Daha sonra silindir gömleğini tekrar çıkartılmalıdır. Silindir gömleğinin temas yüzeyi şimdi tüm çevresinde muntazam ve düzgün bir şekilde mürekkeplenmiş olmalıdır. Aksi takdirde, gömlek yuvası yeniden işlenmelidir: Bu ardıl işlemin sabit bir delme tezgahında veya mobil bir gömlek flanşı yuvası planya aleti yapılması uygun olur. Bu şekilde gövde yüzeyine göre düz paralellik garanti edilir (Şek. 2).

Gömlek flanşı teması bir motor onarımı kapsamında yeniden işlendiğinde, silindir gömleğinden silindir yüzeyine gerekli çıkıntı sağlanmalıdır: Bu, alt tarafa çelik dengeleme pullarının yerleştirilmesi veya büyük gömlek ölçüsü olan silindir gömleklerinin kullanılması (önerilir) ile sağlanmalıdır.

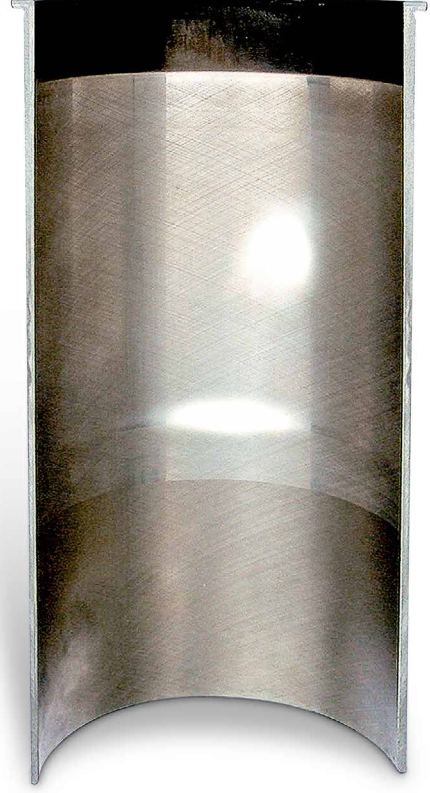
Şek. 2

- Silindir gömleğinin dış çapında korozyon (Şek. 1).
- Silindir yüzeyinde münferit, çok parlak cilalama yerleri olan, düzensiz aşınma görüntüsü (Şek. 2).
- Pistonda hasar yok.
- Sızdırmazlık yerlerinde, özellikle radyal mil keçelerinde yağ kaybı.

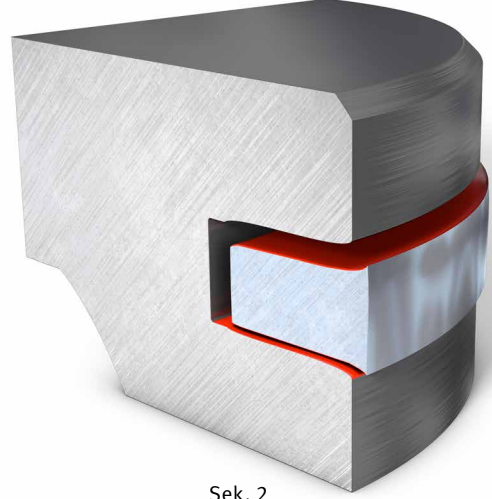
Şek. 2

- Piston: Ateş segman setinde ve piston eteğinde ince, küçük boylamasına olukları olan, mat etek aşınma görüntüsü.
- Etekte aşınmış dairesel çizgiler.
- Kompresyon halkaları kenarlarında, özellikle birinci piston segmanında ve segman yivlerinin kenarlarında aşınma (Şek. 2).
- Kompresyon halkalarının ve özellikle birinci piston segmanının segman yükseklik boşluğu çok fazla genişlemiş.

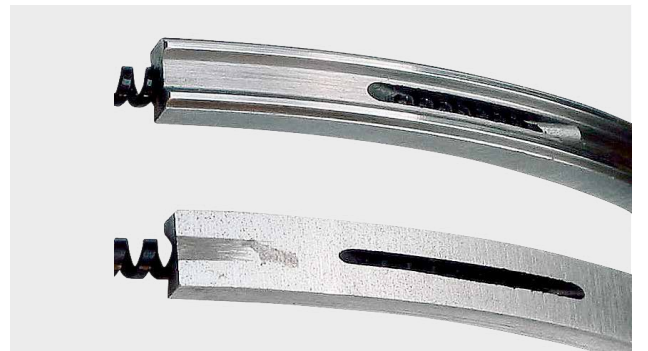
Şek. 3

Yanma bozuklukları nedeniyle yakıt taşması her zaman yağ tabakasının hasar görmesine neden olur. Bunun sonucunda daha yüksek karışık sürtünme oranı ve piston segmanlarında kısa bir çalışma süresi içerisinde yüksek radyal aşınma meydana gelir. Ancak yağ tabakası yakıt tarafından bir yetersiz yağlama oluşacak kadar çok etkilenince, tipik yakıttan kaynaklanan krapajlar oluşur (bkz. “Yakıt taşması sonucunda söz konusu olan yağlama eksikliğinden dolayı krapaj hasarı” bölümü). Yağlamanın gittikçe etkisizleşmesinden dolayı, piston segmanlarında, piston segmanı yivlerinde ve silindir çalışma yüzeylerinde yoğun aşınmalar oluşur.

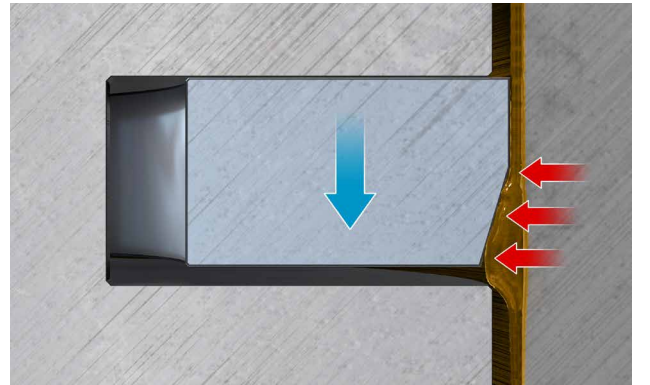
Şek. 2

Aşınmış piston segmanı kenarları nedeniyle piston segmanlarının çalışma yüzeyleri ve silindir çalışma yüzeyi arasında yağ kaması oluşması sonucu yüksek hidrodinamik kuvvetler oluşur (Şek. 2).

Piston segmanları, pistonun yukarı ve aşağı hareketinde bir yağ tabakası üzerinde yüzer ve silindir çalışma yüzeyinden biraz kaldırılr. Yağlama yağı bu şekilde daha çok miktarda yanma odasına girer ve yanar.

Bu çapaklar plato (düzlem) honlama denilen nihai bir işleme sonucunda giderilmezse, başlama aşaması sırasında piston segman kenarlarında erken aşınma söz konusu olur. Piston segmanları burada dolaylı olarak sac kaplamanın giderilmesini ve grafit izlerinin temizlenmesini üstlenir. Ancak bu piston segman kenarlarının aşınmasına ve çapak oluşumuna neden olur. Bu şekilde piston segman kenarında oluşmuş çapak, edinilmiş olan tecrübeye göre çalışma sonucunda çok zor yok olur. Hasarlı piston segmanları değiştirilmelidir.
