**SI 1856**

# SERVICE INFORMATION

## POMPES À EAU AUDI/SEAT/ŠKODA/VW

**RISQUE DE CASSURE : À OBSERVER IMPÉRATIVEMENT LORS DU MONTAGE !**

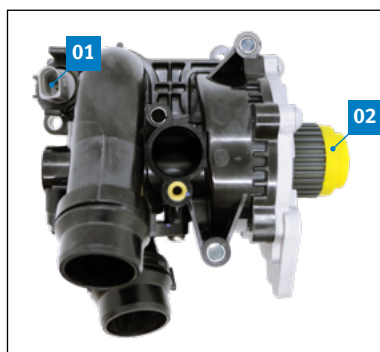
Fig. 6 :  
**01** Capteur de température\*  
**02** Capuchon de protection jaune\*\*

- Respecter l'ordre de serrage des vis (Fig. 4) :  
[A] – [B] – [C] – [D] – [E]
- Couple de serrage : 9 Nm
- Risque de blessure :  
Ne retirer le capuchon jaune\*\* (Fig. 6) sur les ailettes de ventilation qu'après le montage.
