KOLBENSCHMIDT

KNOWLEDGE **POOL**

**RICONOSCERE ED ELIMINARE
I DANNI AI PISTONI**

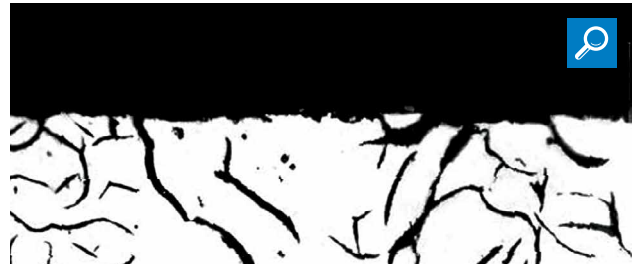
Fig. 4

La fig. 4 mostra un ingrandimento al microscopio attraverso il taglio della superficie del cilindro dopo una levigatura inadatta della superficie di scorrimento del cilindro (involucro di lamiera). La fig. 5 mostra la superficie dopo il plateau honing. Le bavature e le punte sono state completamente eliminate e i fili in grafite sono stati messi allo scoperto. Qui le fasce elastiche trovano subito buone condizioni per un rodaggio e hanno una lunga durata. Risultati particolarmente positivi si ottengono creando il plateau con lo spazzolamento di levigatura.
