**SI 0078**

# SERVICE INFORMATION

## USZKODZENIA POMPY PRÓŻNIOWEJ WSKUTEK NIEPRAWIDŁOWEGO PRZYPORZĄDKOWANIA

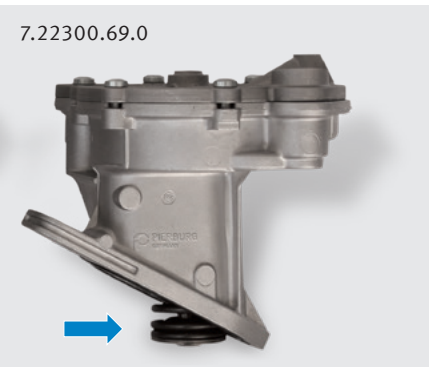
Pojazd: VW Transporter LT, T4 (nadwozie skrzyniowe, minibus, furgon, California), identyfikator silnika: AAB		
Nr Pierburg	7.22300.62.0	7.22300.69.0
Zastępuje	7.22300.12.0	7.22300.19.0
Rok produkcji	do 5/1994	od 5/1994
<b>Numer podwozia</b>	<b>do 70-R-180 000</b>	<b>od 70-R-180 001</b>
Numer części VW	075 145 100; 075 145 101; 075 145 101 A	074 145 100 A
Nr głowicy cylindrów VW	074 103 351 A	074 103 351 D
Nr głowicy cylindrów Motorservice	50 003 101	50 003 113
Powierzchnia pokrywy głowicy cylindrów	11 otworów; Ø 5 mm	bez otworów
Nr popychacza Pierburg	3.52124.06.0	3.52124.05.0
Numer popychacza VW	075 145 307	074 145 307 B
Długość popychacza	71,0 mm	67,5 mm

**Aby zapobiec uszkodzeniu, należy bezwzględnie sprawdzić numer podwozia, datę pierwszej rejestracji lub numer części starej pompy!**
