KNOWLEDGE **POOL**

**USZKODZENIA TŁOKÓW –
ROZPOZNAWANIE I NAPRAWIANIE**

Broszura opisuje różne rodzaje uszkodzeń tłoków, gładzi cylindrów i tulei bieżnych cylindrów. Dla specjalisty stanowi pomoc w diagnostyce i odszukiwaniu przyczyn uszkodzeń, a dla laika kompendium podstawowych wiadomości na ten temat.

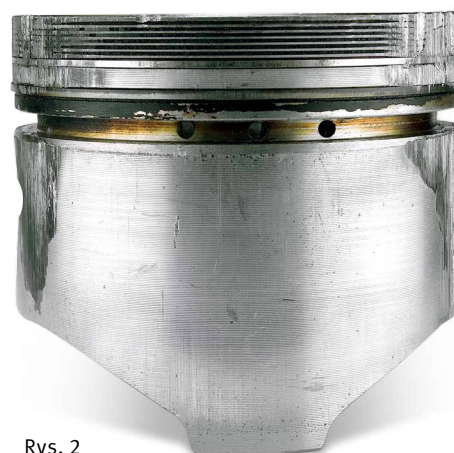
Rys. 2

- Miejscowe otarcia spowodowane luzem po stronie górnej i dolnej na dolnych końcach trzonków.
- Błyszczące odciski, które przechodzą w gładkie, ciemne zatarcia (Rys. 1).
- Brak szczególnych oznak na innych częściach tłoka.
- Miejscowe otarcia w tulei bieżnej cylindra w okolicy dolnych oringów (Rys. 2).

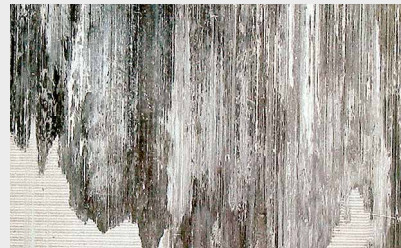
W przypadku całkowitego zniszczenia filmu olejowego:

Wąsko ograniczone, bezprzejściowe otarcia, przeważnie na trzonku tłoka, o silnie zaznaczonej ciemnej powierzchni.

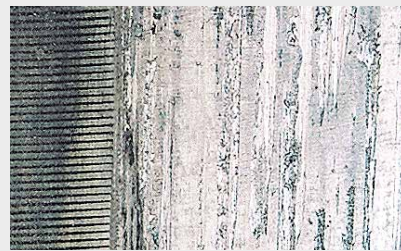
W przypadku niedoboru oleju:

Oznaki identyczne jak opisane wyżej, z wyjątkiem ciemnej powierzchni. Powierzchnia otarć jest praktycznie metalicznie czysta i nie ma ciemnego zabarwienia. Deficyt oleju dotyczy całej powierzchni cylindra. Dlatego też na tłoku już w stadium początkowym można często znaleźć otarcia, zarówno na stronie górnej, jak i dolnej.

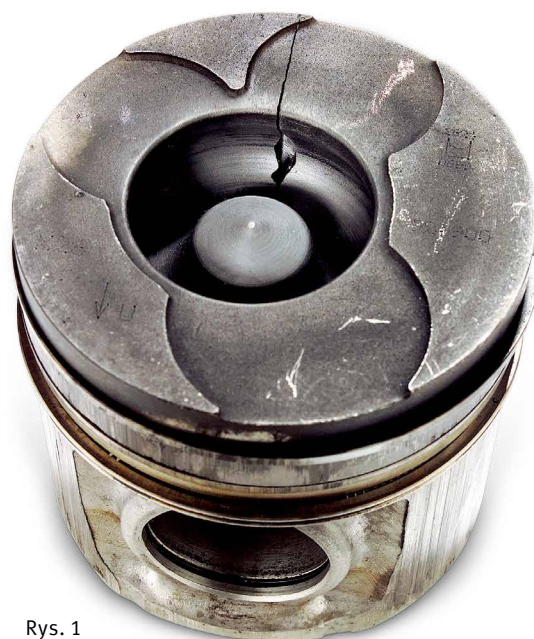
Rys. 1

- Pęknięcia naprężeniowe przy krawędzi wgłębienia.
- Główne pęknięcie do poziomu piasty sworznia tłokowego.
- Wypalony kanał od wgłębienia pod pierścień zgarniający olej, powstały wskutek działania spalin przepływających przez pęknięcie główne.

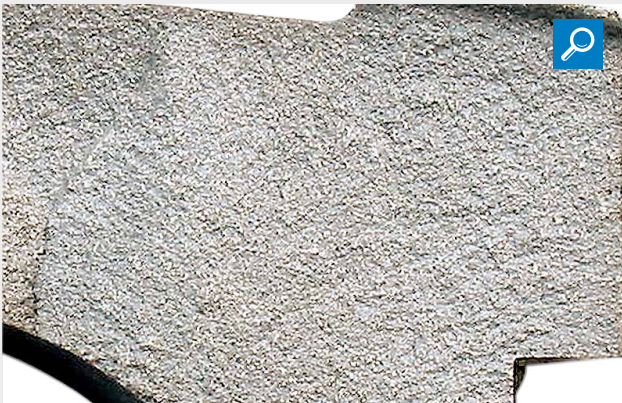
Rys. 1

Przełom statyczny (Rys. 1) jest zawsze powodowany przez ciało obce, które podczas pracy zderza się z tłokiem. Ciałem obcym może być oderwany fragment korbowodu, wału korbowego, zaworów albo podobna część. Przełom statyczny może też nastąpić, gdy do cylindra dostanie się woda lub paliwo.

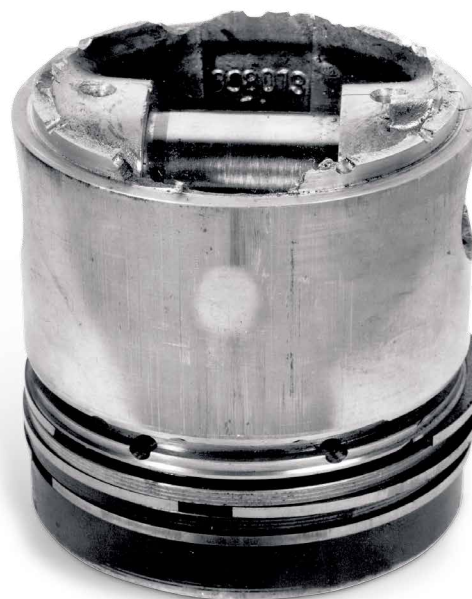
Rys. 2

Przyczyną takich uszkodzeń jest szybka sekwencja uderzeń denka tłoka o głowicę cylindra. Tłok poddawany jest tak silnym wstrząsom, że powodują one pęknięcia. Poza tym tłok ustawia się krzywo w cylindrze i uderza trzonkiem o ściankę cylindra. W przypadku tłoków z dolnym pierścieniem zgarniającym olej (Rys. 2) trzonek łamie się przy tym często przy dolnym rowku pierścienia zgarniającego.

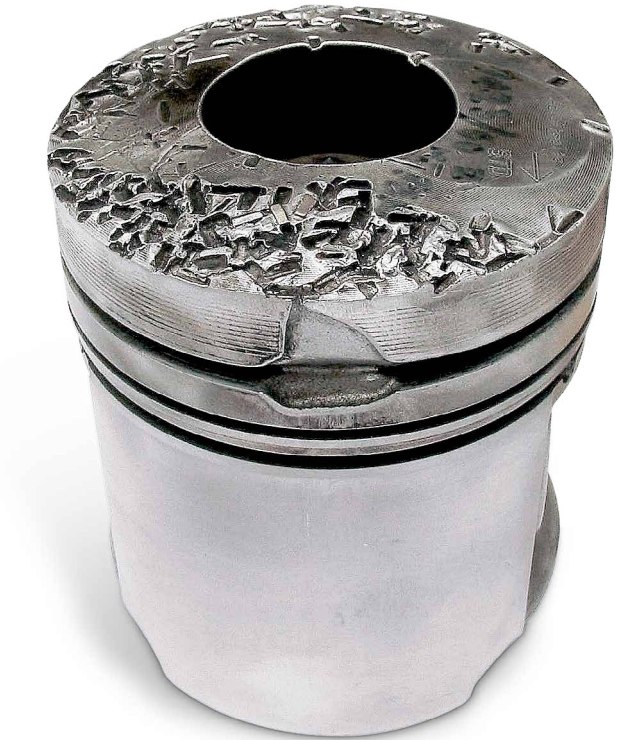
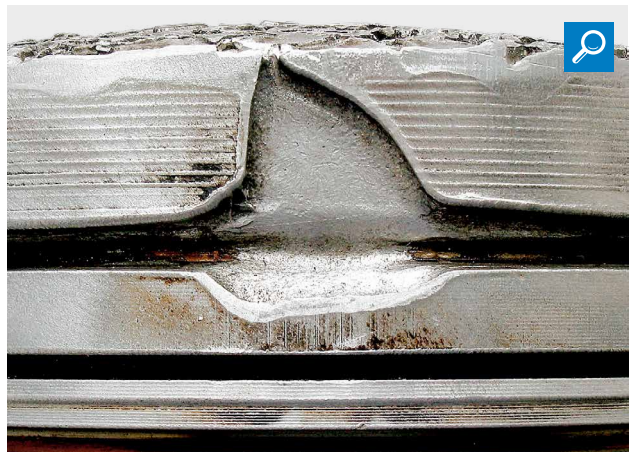
- Znaczne wymycie materiału sięgające do denka tłoka w polu pierścienia pierwszego rowka pierścieniowego.
- Silne osiowe zużycie pierwszego rowka pierścieniowego.
- Silne mechaniczne uszkodzenie denka tłoka.
- Trzonek tłoka wykazuje matowo wyszlifowany obraz ruchu.

Przyczyną tego uszkodzenia są zanieczyszczenia w komorze spalania. Wskazuje na to silne osiowe zużycie rowka pierścieniowego, szczególnie pierwszego. Zanieczyszczenia osadziły się w ten sposób także w rowku pierścieniowym i spowodowały zużycie cierne pierścienia tłokowego i rowka. Powodowało to ciągłe zwiększanie luzu pierścieni. Poważnie osłabiony na przekroju pierścieni tłokowy nie wytrzymał ciśnienia spalania i pękł. Oderwany fragment pierścienia tłokowego poruszał się dzięki temu praktycznie bez przeszkód w powiększającym się szybko rowku. Jego ciągłe uderzenia spowodowały pokazane na rysunku wymycie materiału. Gdy dotarło ono do denka tłoka, wyłamane fragmenty pierścienia tłokowego dostały się do komory spalania, gdzie spowodowały dalsze uszkodzenia.

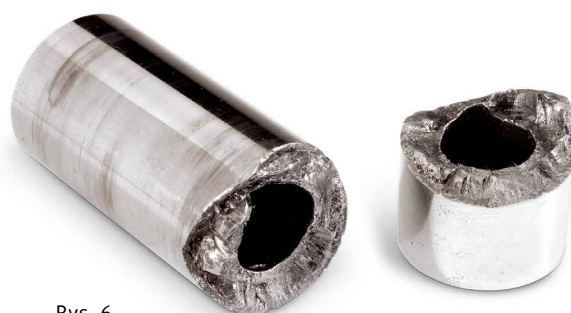
Rys. 6

- Niesymetryczny obraz pracy tłoka (Rys. 4).
- Pęknięta piasta sworznia tłokowego i sworzeń tłokowy (Rys. 5 i 6).
- Otwór sworznia zbity w strefie zamków.

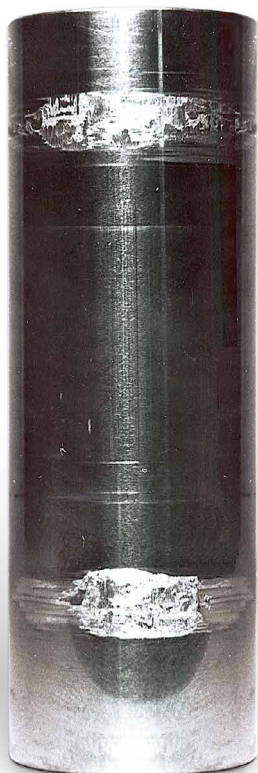
Rys. 1

- Sworznie tłoka zatarł się w otworach.
- Zgrzany materiał na sworzniu tłokowym (Rys. 1).
- W strefie tulei korbowodu sworznie tłokowy przybrał niebieski kolor.

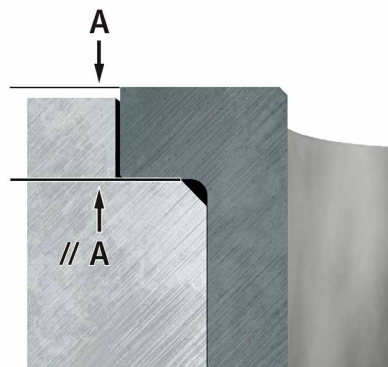
Rys. 2

- Uszkodzona powierzchnia przyłożenia kołnierza tulei do kadłuba silnika po długim przebiegu.
- Zabrudzona albo skorodowana powierzchnia przyłożenia kołnierza tulei.
- Brak prostopadłości i/lub płaszczyznowości powierzchni przyłożenia kołnierza tulei (Rys. 2 i Rys. 5).
- Nieprawidłowe uszczelnienie głowicy cylindra.
- Niezachowanie podanych przez producenta momentów dokręcających i kątów obrotu przy montażu głowicy cylindra.
- Nieprawidłowa ilość pierścieni uszczelniających.

Deformacji powierzchni przyłożenia kołnierza tulei nie można rozpoznać bez przyrządów optycznych. Można ją łatwo rozpoznać przy użyciu tuszu łożyskowego: wystarczy nanieść cienką warstwę tuszu na powierzchnię przyłożenia kołnierza tulei do kadłuba silnika. Następnie założyć nową tuleję bez uszczelki i wcisnąć w gniazdo. Ponownie wyjąć tuleję bieżną cylindra. Powierzchnia przyłożenia do tulei bieżnej cylindra powinna być teraz na całym obwodzie równomiernie pokryta tuszem. Jeżeli tak nie jest, należy obrobić gniazdo tulei: Najlepiej przy użyciu stacjonarnej wiertarko-frezarki z tokarką do gniazd tulei. Gwarantuje to równoległość płaszczyzny do powierzchni obudowy (Rys. 2).

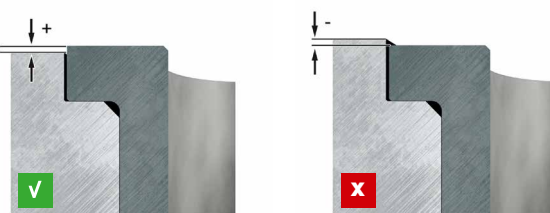
Rys. 6

- Niezachowanie wymaganego występu tulei (Rys. 6):
 - Przy zbyt dużym występie tulei bieżnej cylindra kołnierz tulei jest zaciskany przy dociąganiu śrub głowicy cylindra.

Przy obróbce powierzchni przyłożenia kołnierza tulei podczas remontu silnika należy zapewnić wymagany występ tulei bieżnej cylindra względem powierzchni cylindra: Można go zapewnić albo przez podłożenie stalowych podkładek kompensujących, albo zastosowanie tulei bieżnych cylindrów z nadwymiarowymi wieńcami kołnierzy* (jest to zalecane).

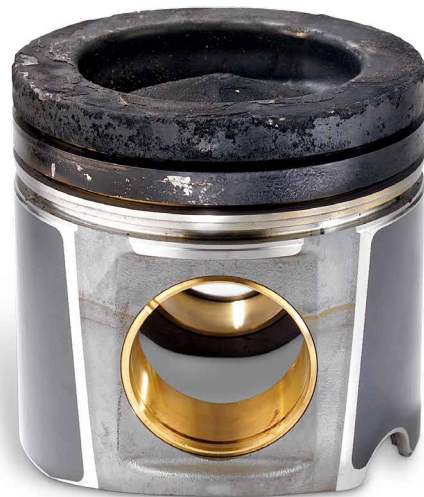
Rys. 3

Tego rodzaju uszkodzenia występują, gdy w trakcie eksploatacji na progu ogniowym powstaje twardy osad nagaru olejowego, którego źródłami są spalanie oleju i zakłócenia spalania (Rys. 3). Osad ten ma właściwości cierne. Podczas eksploatacji silnika prowadzi to, w połączeniu z ruchami i zwrotami tłoka, do intensyfikacji zużycia w górnej części cylindra. Wzrost zużycia oleju nie jest powodowany przez błyszczące otarcia. Nie powodują one nadmiernych zakłóceń okrągłości cylindra. Pierścienie tłokowe w dalszym ciągu prawidłowo spełniają rolę uszczelniającą. Nie jest też zakłócone smarowanie cylindra, ponieważ mimo utraty wyhonowanej struktury w otwartych żyłach grafitu na powierzchni cylindra może się utrzymać dostateczna ilość oleju. Przy ocenie tego rodzaju uszkodzenia ważna jest odpowiedź na pytanie, czy połyskliwe otarcia występują tylko w tych miejscach cylindra, które mają kontakt z zanieczyszczonym nagarem progiem ogniowym. Jeżeli połyskliwe miejsca występują też w innych obszarach, przyczyną uszkodzenia są raczej:

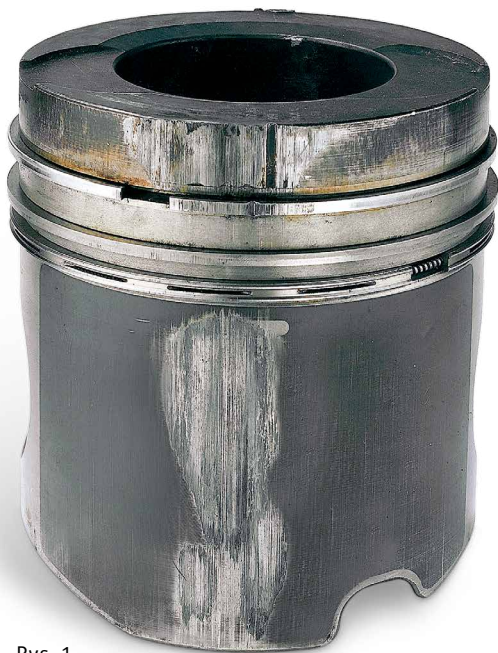
Rys. 1

Tuleja bieżna cylindra została uszkodzona przez uderzenie cieczy. Spowodowało ono rozsadzenie tulei bieżnej cylindra i wgłębienie w denku tłoka.

- Przypadkowe zassanie wody przy przejeżdżaniu przez cieki i zbiorniki wodne albo rozbryzgiwanie dużych mas wody przez jadące z przodu lub wymijane pojazdy.
- Zalanie cylindra przy wyłączonym silniku przez:
 - płyn chłodzący, przez nieszczelną uszczelkę głowicy cylindra albo pęknięcie części,
 - paliwo, przez wadliwe i nieszczelne dysze wtryskowe. Ciśnienie pozostające w układzie wtryskowym redukuje się przez nieszczelną dyszę wtryskiwacza do cylindra. Uszkodzenie powstaje przy uruchamianiu silnika.

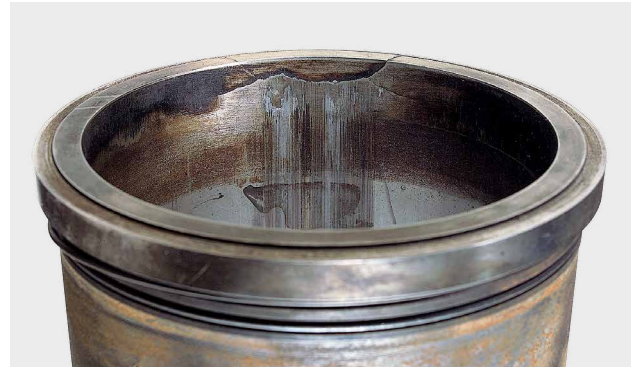
Rys. 2

- Górna część tulei bieżnej cylindra silnie uszkodzona przez spękania i otarcia na bieżni (Rys. 2 i 3).
- Otarcia tłoków po stronie górnej i dolnej.
- W denku tłoka: nieckowate wgłębienie w obszarze otarć (Rys. 4).

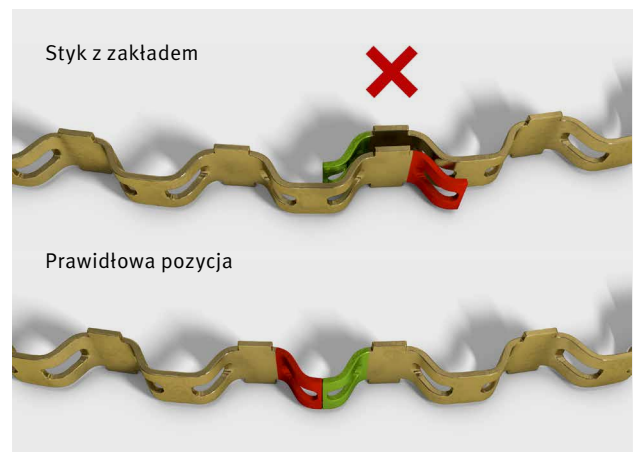
Rys. 2

Montaż sprężyny rozprężnej z zakładem skraca długość obwodu. Skutek: pęknięcie sprężyny i/albo utrata naprężenia blaszek. Nie przylegają one już ściśle do ścianki cylindra i nie zgarniają oleju. Olej dostaje się do komory spalania, gdzie ulega spalaniu. Skutek: nadmierne zużycie oleju.

- Nieprawidłowe pierścienie zgarniające olej.
- Błędy montażowe.

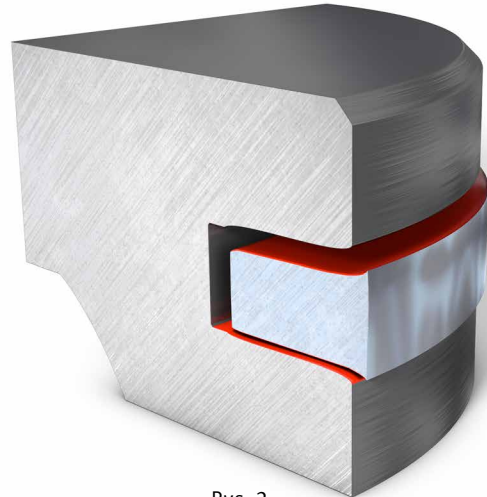
Rys. 2

- Tłoki: matowo wyszlifowany obraz ruchu trzonka z drobnymi podłużnymi wyżłobieniami na progu ogniowym i trzonku tłoka.
- Wytarte żłobki obrotowe na trzonku.
- Zużyte boki pierścieni uszczelniających, w szczególności na pierwszym pierścieniu tłokowym oraz na bokach rowków pierścieniowych (Rys. 2).
- Znacznie zwiększony luz pierścieni uszczelniających, szczególnie pierwszego pierścienia tłokowego.

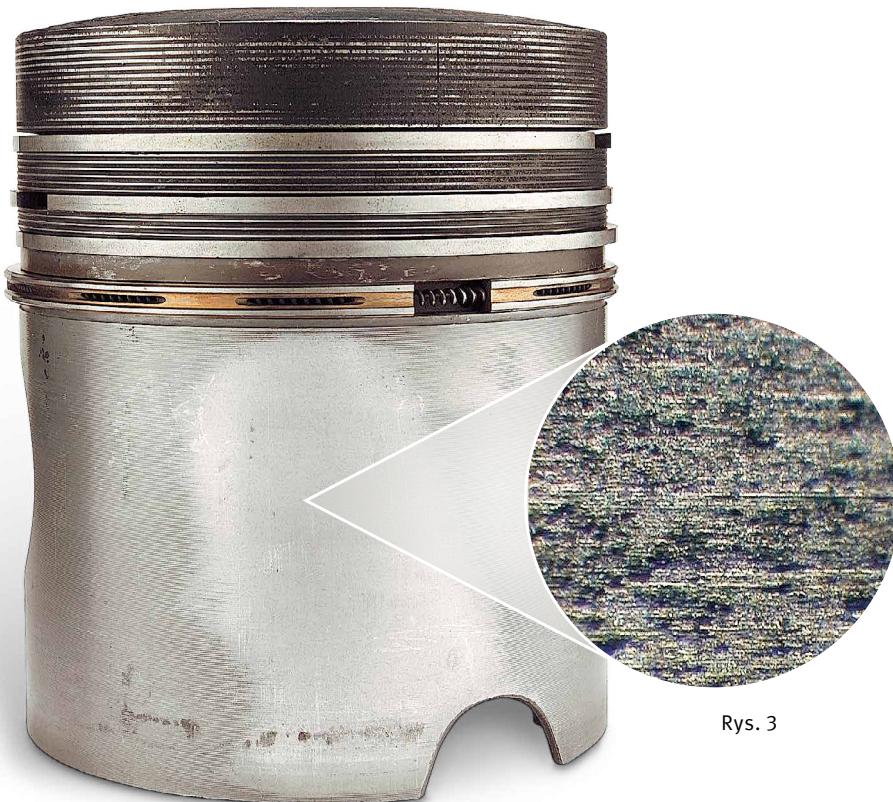
Rys. 1

- Powodujące efekt cierny zanieczyszczenia, które wskutek niedostatecznej filtracji dostają się z zasasywanym powietrzem do silnika, np. w przypadku:
 - braku, uszkodzenia, deformacji i nieprawidłowej konserwacji filtrów powietrza,

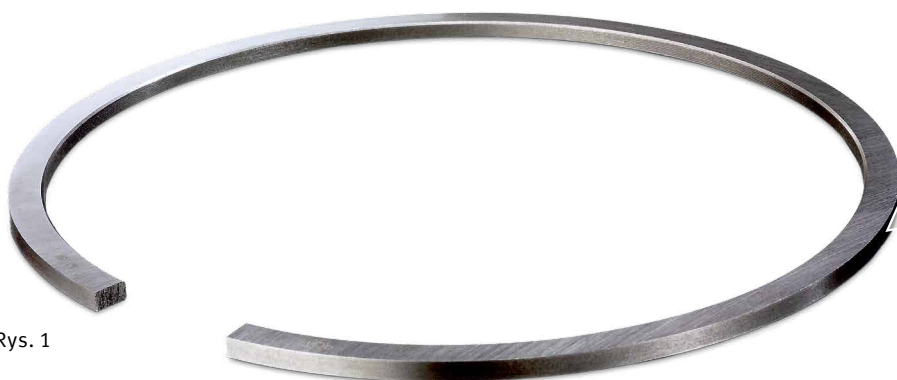
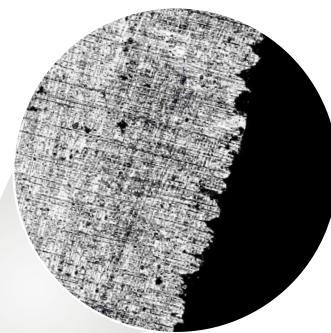
Rys. 1

- Tłoki nie wykazują uszkodzeń ani zużycia.
- W ramach pobieżnych oględzin pierścienie tłokowe nie wykazują zużycia, po dokładnym obejrzeniu widać nienormalne zużycie zgarniających olej krawędzi pierścieni, głównie dolnych (patrz powiększenie).
- Wyczuwalny zadziór na dolnej krawędzi bieżni pierścienia tłokowego.

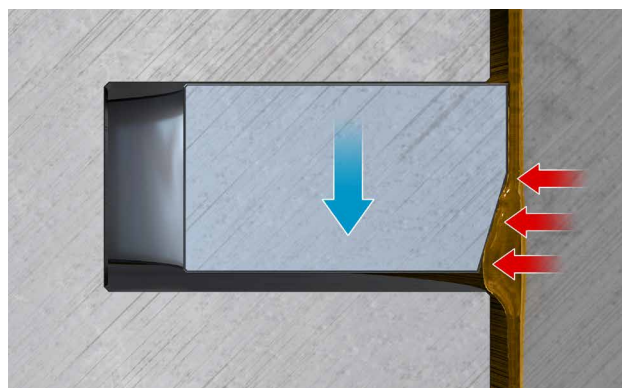
Rys. 2

Zużyte krawędzie pierścieni tłokowych generują między bieżniami tych pierścieni i gładzią cylindra duże siły hydrodynamiczne (Rys. 2) spowodowane powstaniem tak zwanego klina olejowego.

Pierścienie tłokowe wsuwają się przy ruchach tłoka na film olejowy i wznoszą się nieco nad gładź cylindra. Wskutek tego do komory spalania dostaje się coraz więcej oleju, który jest tam spalany.
