# Έδρανο ολίσθησης

## Χειρισμός και λειτουργία

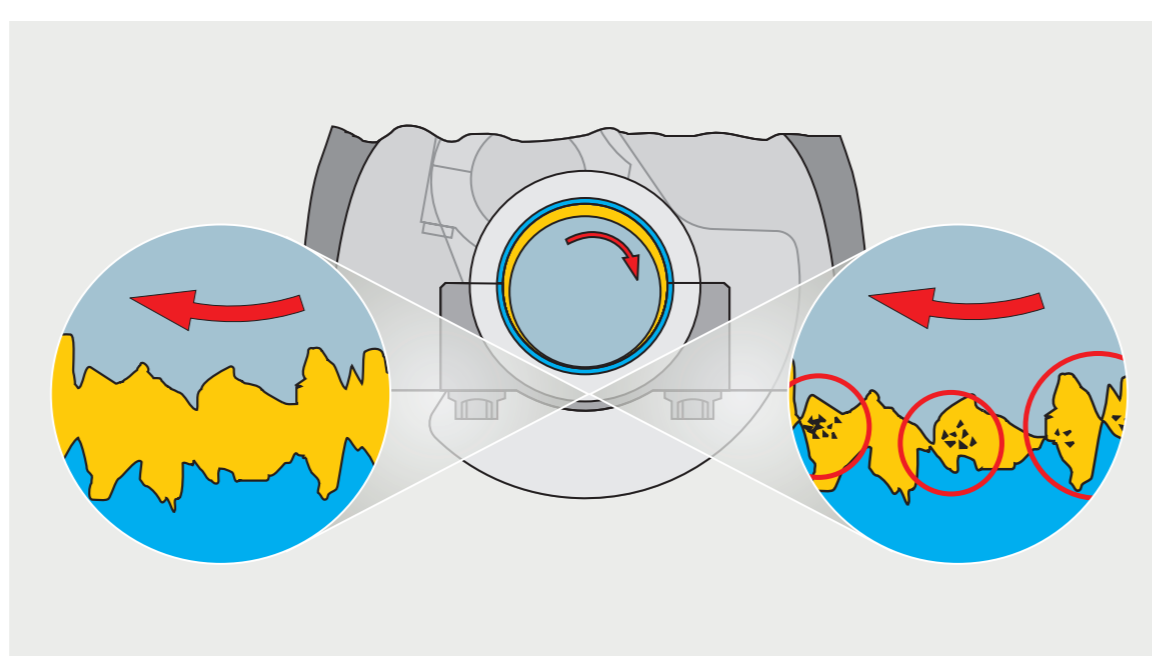
##### Τριβή μείξης

Αν οι μύτες των μερών μίας ολίσθησης ακουμπούν ή μία την άλλη ή καταργείται η απόσταση μεταξύ τους από στερεά σωματίδια (ρύποι, τρίμμα), προκύπτει η τριβή μείξης. Και τα δύο προξενούν πρόωρη φθορά στις επιφάνειες ολίσθησης.

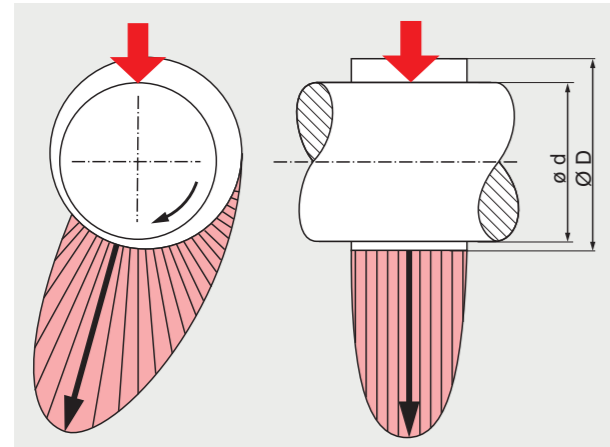
#### Πίεση αντλίας λαδιού και υδροδυναμική πίεση

Η πίεση αντλίας λαδιού, η οποία παράγεται από την αντλία λαδιού, προωθεί το λάδι στο σημείο έδρασης και ψύχει το έδρανο μέσω της συνεχούς ροής λαδιού.

Κυρίως υπεύθυνα για τη λειτουργία έδρασης και τη διάρκεια ζωής του εδράνου είναι η υδροδυναμική πίεση. Αυτή αναπτύσσεται μόνο αφού πρώτα περιστραφεί ο άξονας. Μέσω της ελαφράς παλινδρομικής κίνησης του άξονα εντός του εδράνου (κανονική κατάσταση), ο άξονας εξωθεί μία σφήνα λίπανσης, στην οποία επικρατεί ένα πολλαπλάσιο της αρχικής πίεσης αντλίας λαδιού.

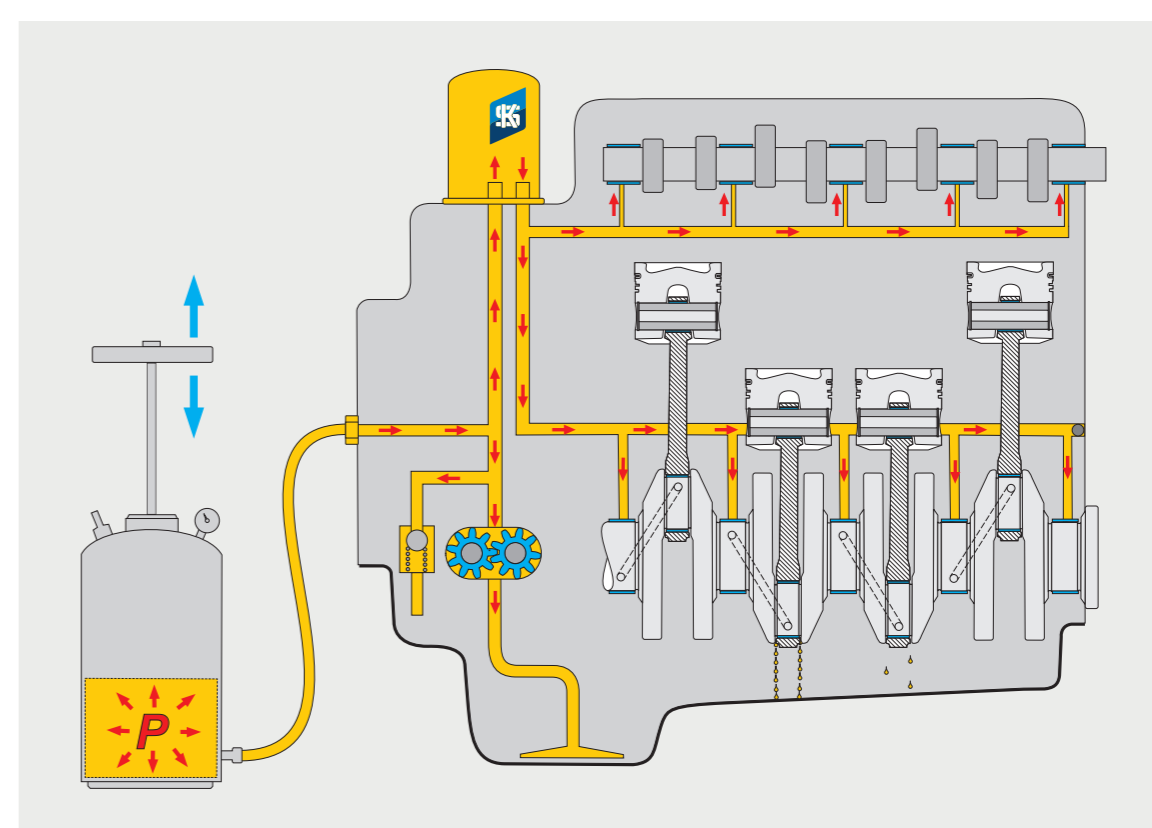
#### Πλήρωση λαδιού πίεσης του νέου κινητήρα

Η επικίνδυνη στιγμή κατά την πρώτη εκκίνηση ενός κινητήρα δεν σχετίζεται απαραίτητα με τη λάθος τοποθέτηση ενός εξαρτήματος. Το κύριο πρόβλημα έγκειται στο ότι το λάδι που είναι αναγκαίο για τη λίπανση δεν φθάνει έγκαιρα εκεί όπου είναι αναγκαίο. Μόλις ξεκινήσει ο κινητήρας πρέπει να έχει διαμορφωθεί και να λειτουργεί η τροφοδοσία λαδιού. Αυτό επιτυγχάνεται με την πλήρωση λαδιού πίεσης του κινητήρα, πριν αυτός ξεκινήσει για πρώτη φορά.

Όλα τα εξαρτήματα που άγουν λάδι υπό πίεση, όπως η αντλία λαδιού, το φίλτρο λαδιού, το ψυγείο λαδιού και οι αγωγοί, πληρώνονται εκ των προτέρων με λάδι, ώστε τα έδρανα ολίσθησης να μην παθαίνουν ζημιά κατά την πρώτη εκκίνηση. Αυτή η διαδικασία θα πρέπει να πραγματοποιείται γενικά μετά από κάθε συναρμολόγηση κινητήρα.
